# CHRÁM SV. BARBORY V KUTNÉ HOŘE

BARBORSKÁ UL., KUTNÁ HORA

ZHOTOVITEL: GEMA ART GROUP A.S.

REALIZACE: 07/2003–11/2012

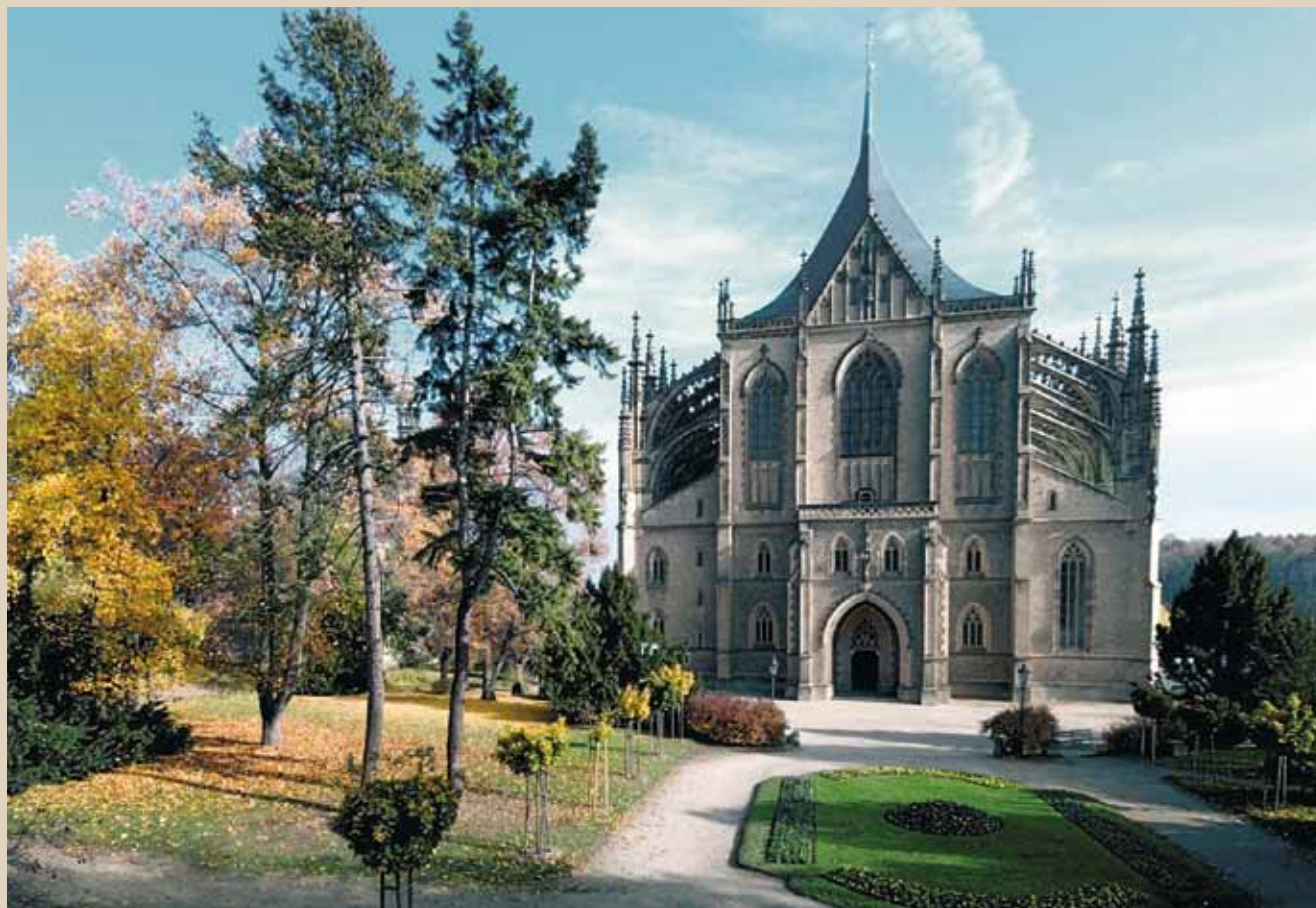
Celkový pohled na zrekonstruovaný kamenný plášť chrámu

Kámen byl nejprve mechanicky očištěn od nečistot a vegetace regulovanou vodní párou. Sádrovcové krusty restaurátoři eliminovali za pomoci skalpelů a brousků. Na některých místech dosahovala sádrovcová křusta mocnosti až 3 mm. Vydrolené spáry byly očištěny a nově vyplněny pružnější vápencovou maltou. Jako prevence před dalším úbytkem kamene byla na některých místech zdiva vpravena injekční stříkačkou speciální zpevňovací látka. Po očištění a novém spárování se pro přirozenější vzhled provedly lokální barevné retuše, čímž došlo k optickému scelení stavby.

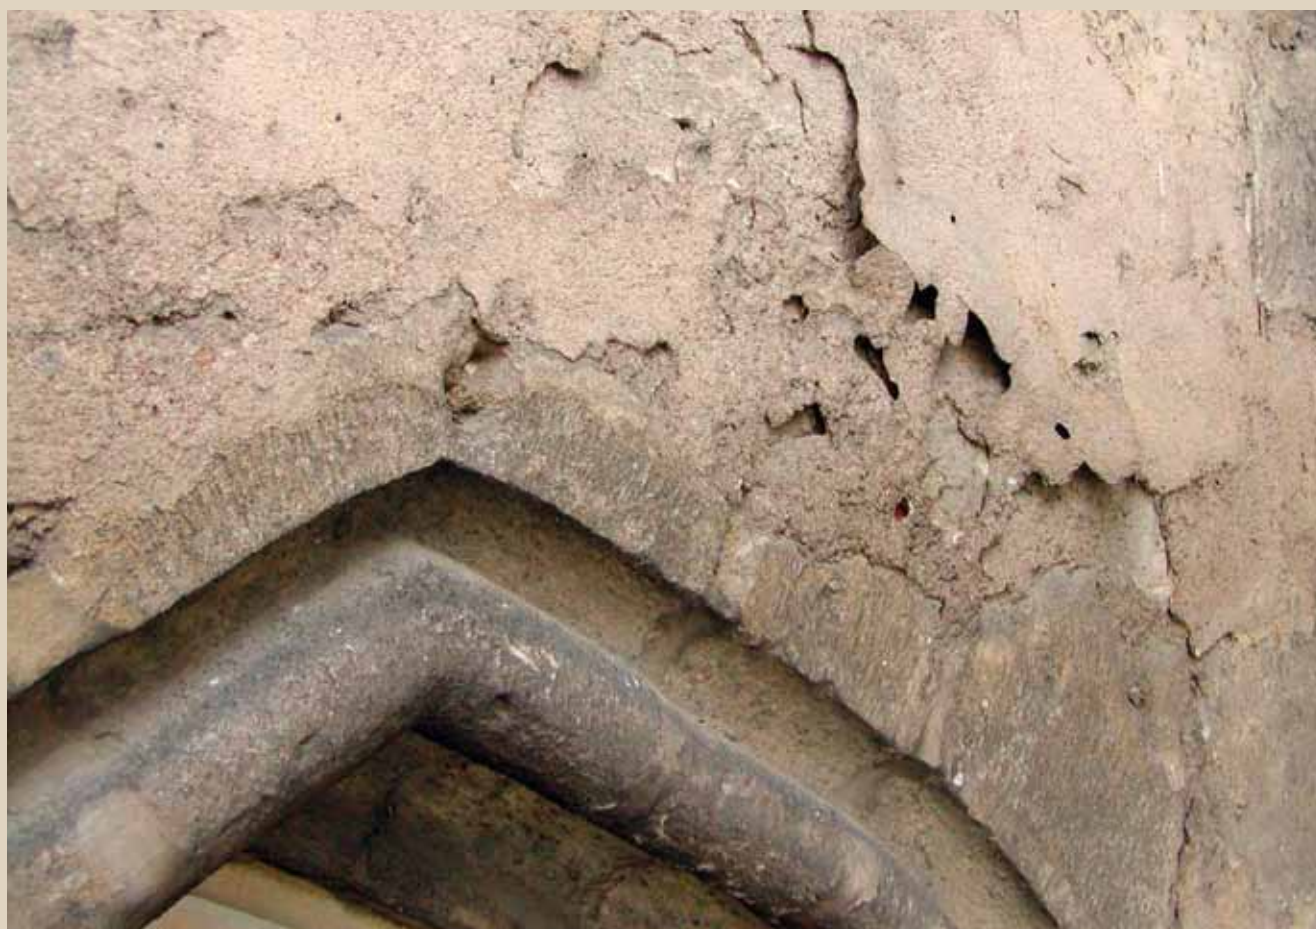
Historické zdivo na sobě neslo stopy poškození, jako jsou vypadané spáry mezi kamennými kvádry, praskliny, úbytek kamenné hmoty, sádrovcové krusty, znečištění v podobě mechů a lišejníků.

Detail degradace kamenného pláště

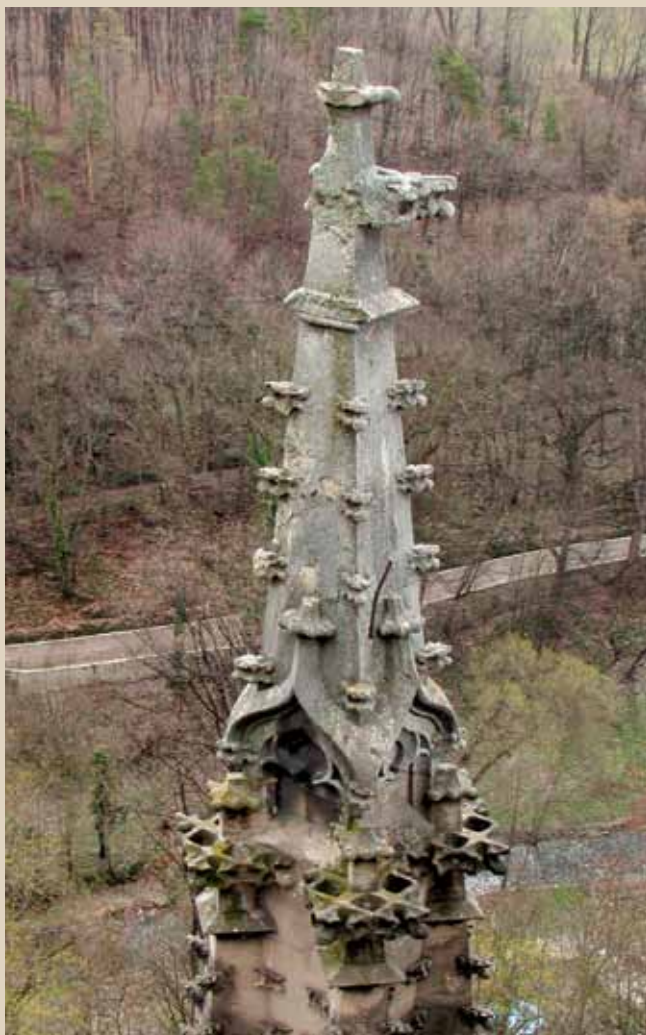
Dekoratивní prvky opěrného systému (zvláště křížové kytky) byly často ve velmi špatném až havarijním stavu, proto musely být nahrazeny technologickými kopiemi z mušlového vápence, který byl dovezen z Rakouska. Koroze a kritický stav kamene byly způsobeny nevhodnou volbou hořického pískovce.

Gotická fiála – stav před restaurováním

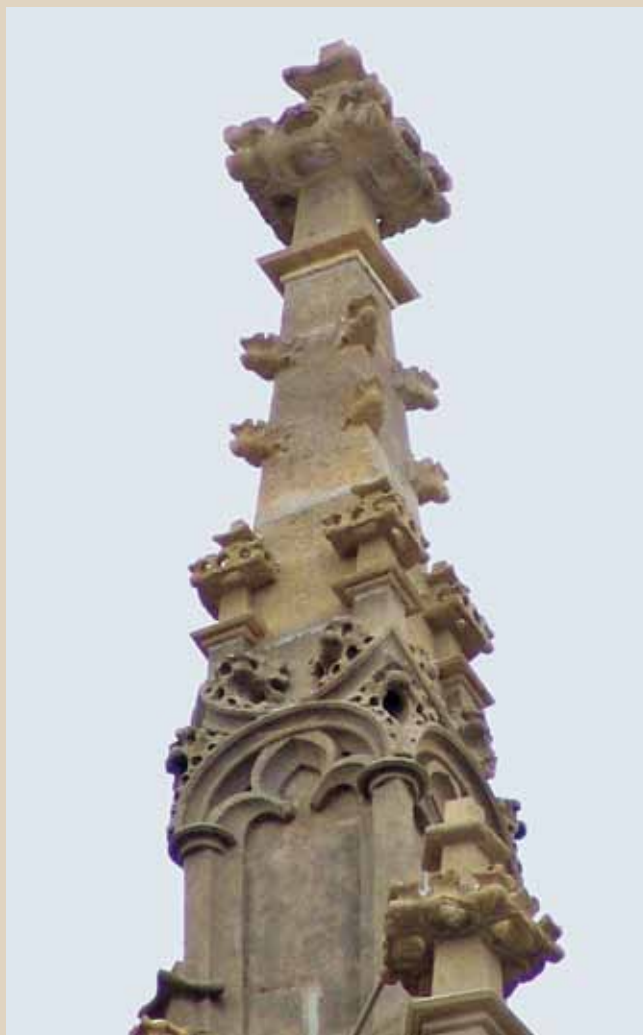
Identická kopie zdegradované gotické fiály

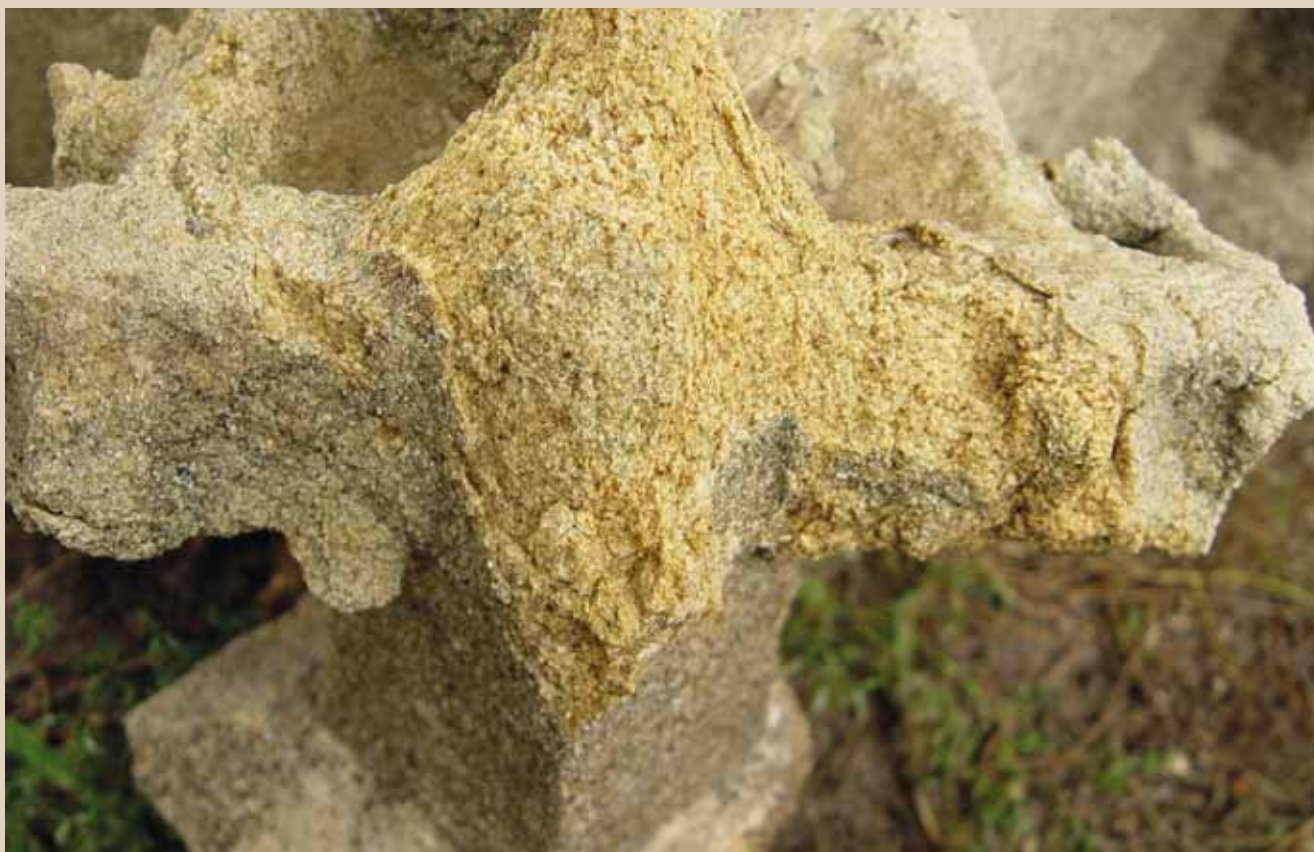
Detail degradace kamenné kytky

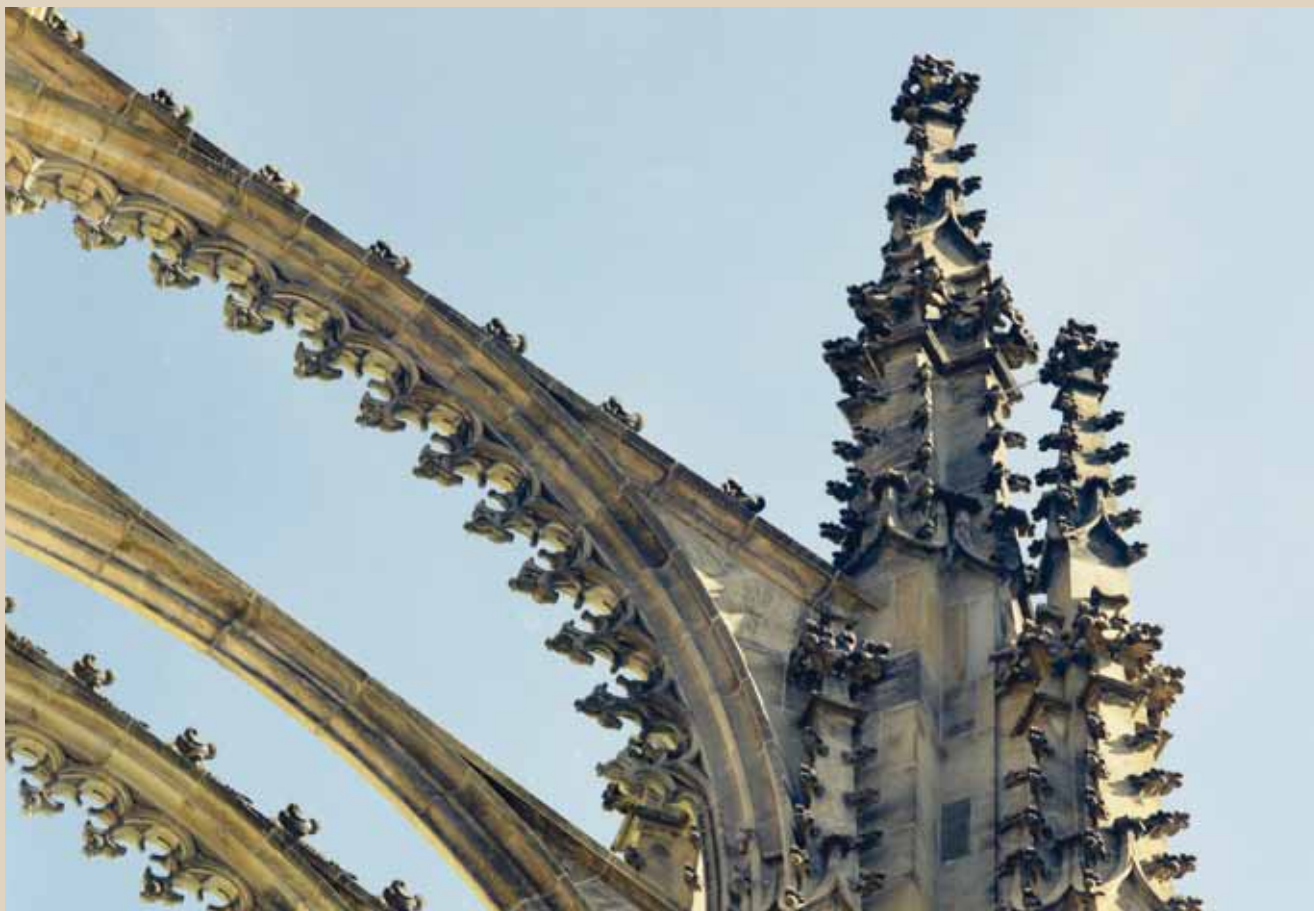
Opěrný systém chrámu – opěrné pilíře a oblouky

Hlavním cílem práce bylo odstranění havarijního stavu opěrného systému. Některým opěrným obloukům dokonce hrozilo zřícení. Po odborných konzultacích se statiky bylo rozhodnuto o fixaci bloků kamene nerezovými čepy a jednotlivé bloky oblouků byly dále navraceny do přijatelné polohy pomocí kladkostrojů a tahačů. V případě jednoho z oblouků severní strany chrámu se muselo přistoupit k velmi náročné výměně celé části oblouku za nový. Také pilíře oblouků byly narušeny korozí kamene. Poškozená místa byla zajištěna tmelováním.

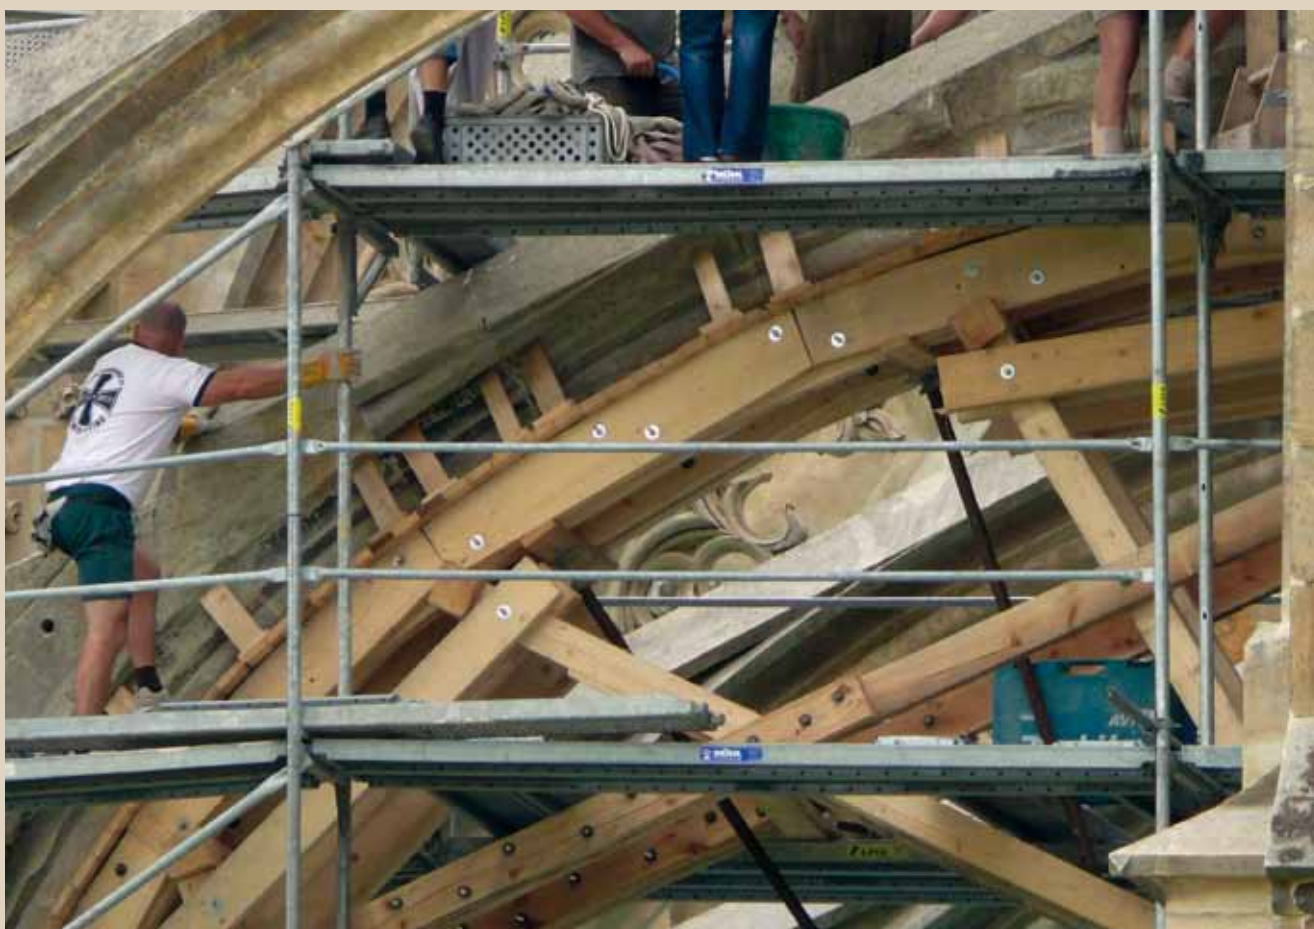
Technické zajištění opěrného oblouku

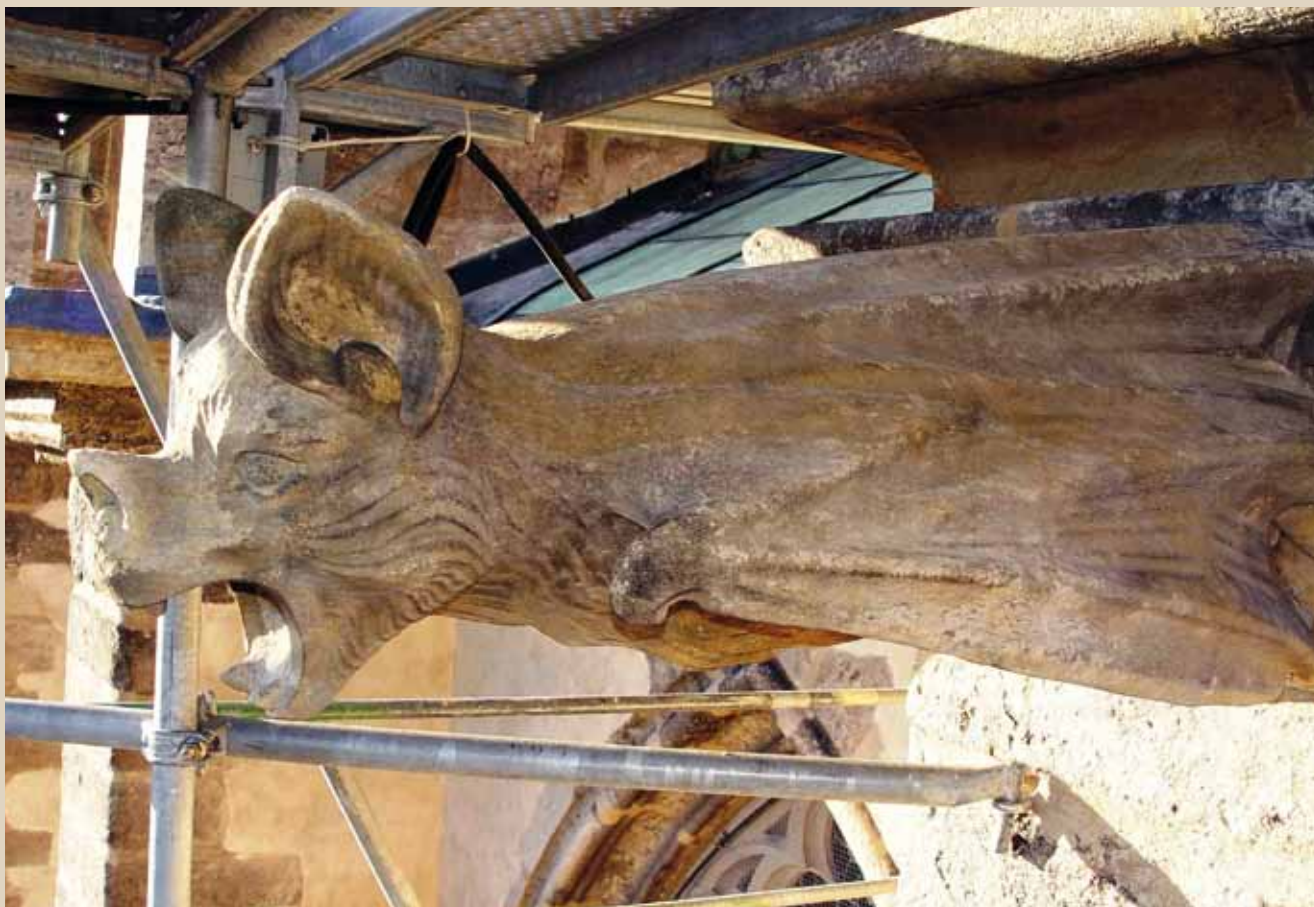
Kamenný chrlič – průběh prací

Prioritou při restaurování kamenných prvků exteriéru chrámu sv. Barbory bylo odstranit havarijní stav, konzervovat autentické gotické části a ošetřit povrch kamene. Restaurovaly se gotické originály jako maskarony pod hlavní římsou boční lodi, i kopie z 19. století jako chriče či sochy. Poslední gotický chrič byl vyjmut a uložen do lapidária. Na jeho místo byla zhotovena přesná kopie. Povrch kamene byl očištěn od biogenního povlaku (mechy, lišejníky) a sádrovcových krust. Tam, kde chyběla část kamene či hrozila destrukce, se provedlo doplnění nebo výměna kamene. Jako prevence bylo užito zpevňovací látky vpravené do kamenných prvků.

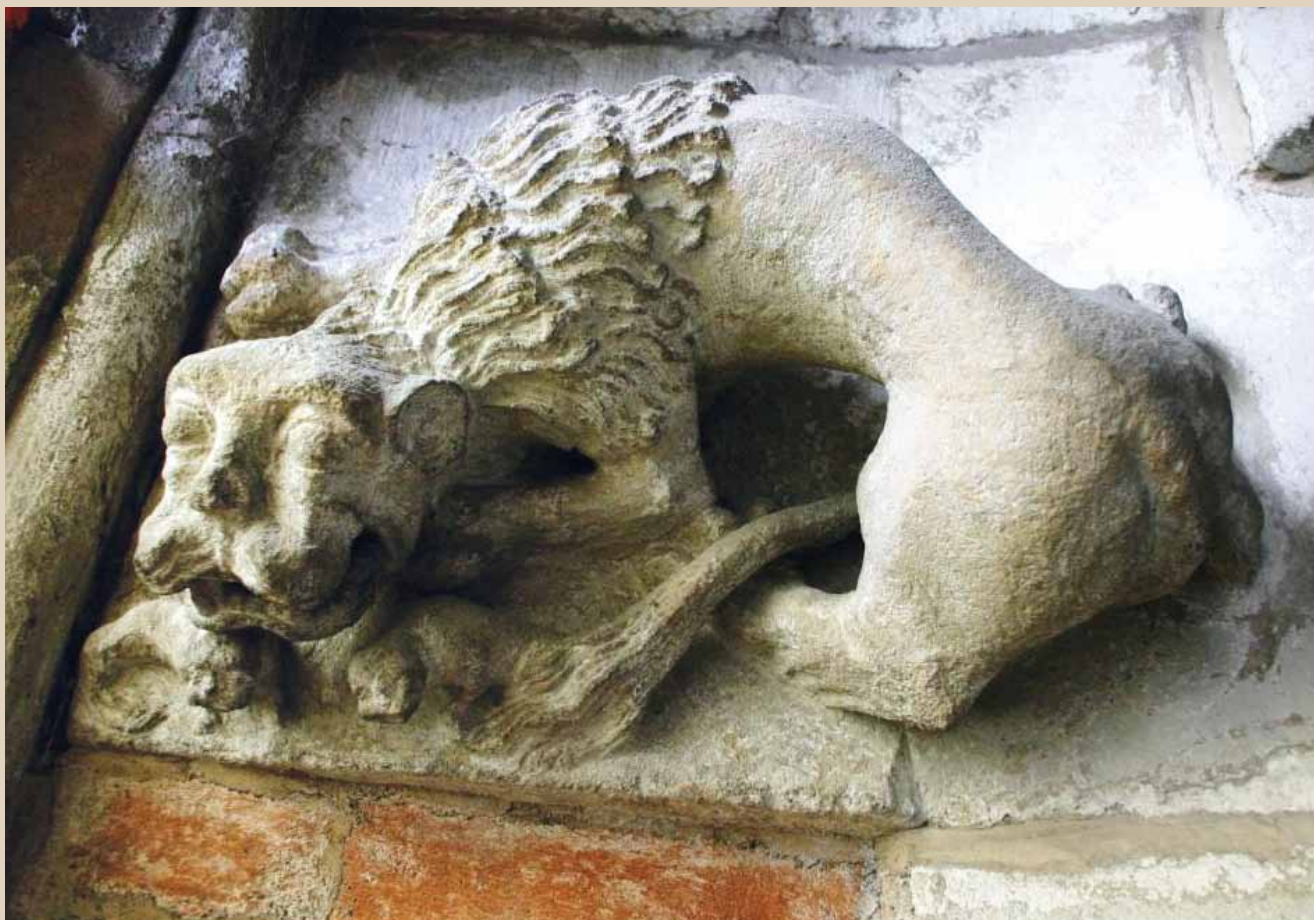
Kamenné prvky – stav před restaurováním

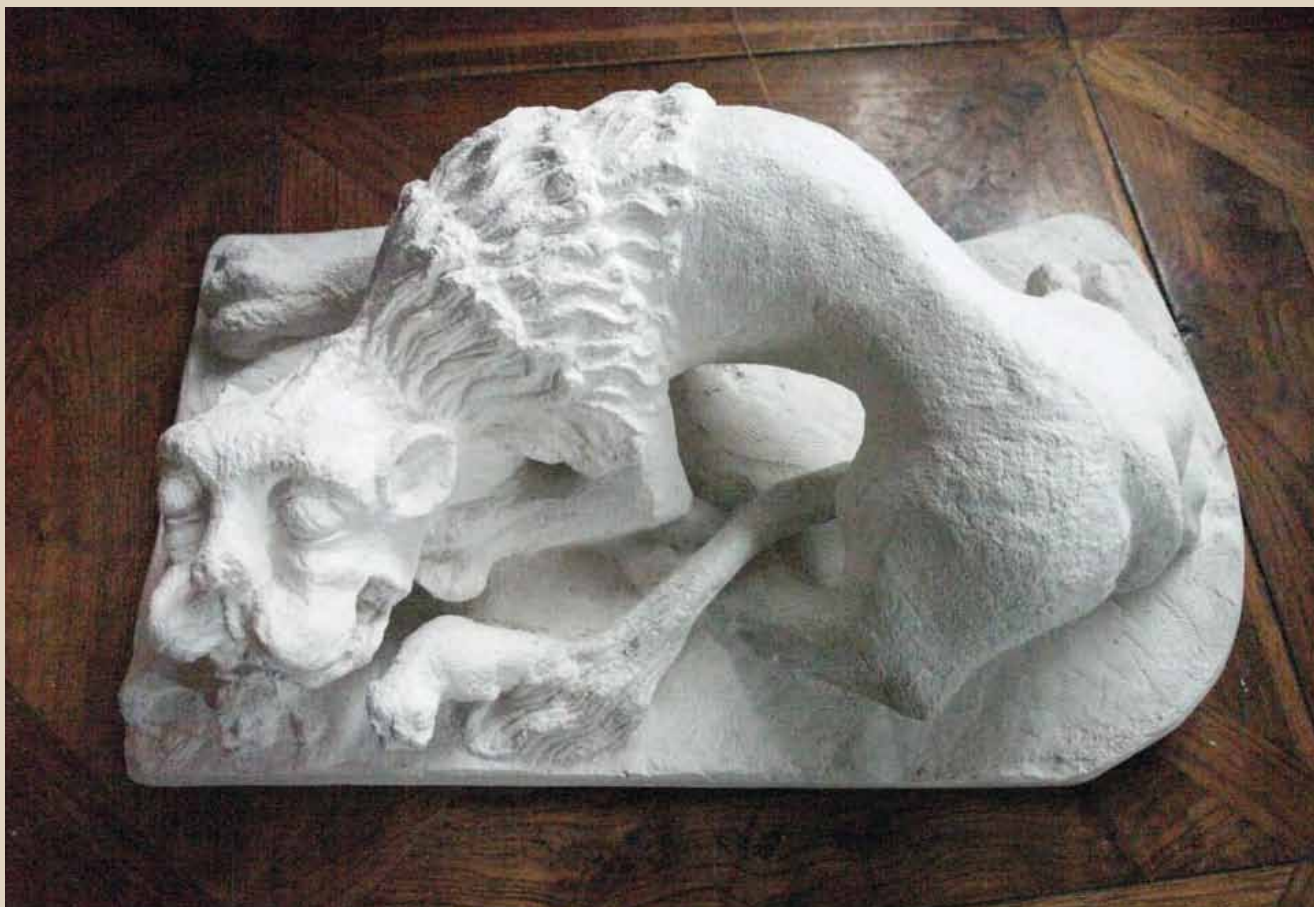
Kamenné prvky – stav po restaurování

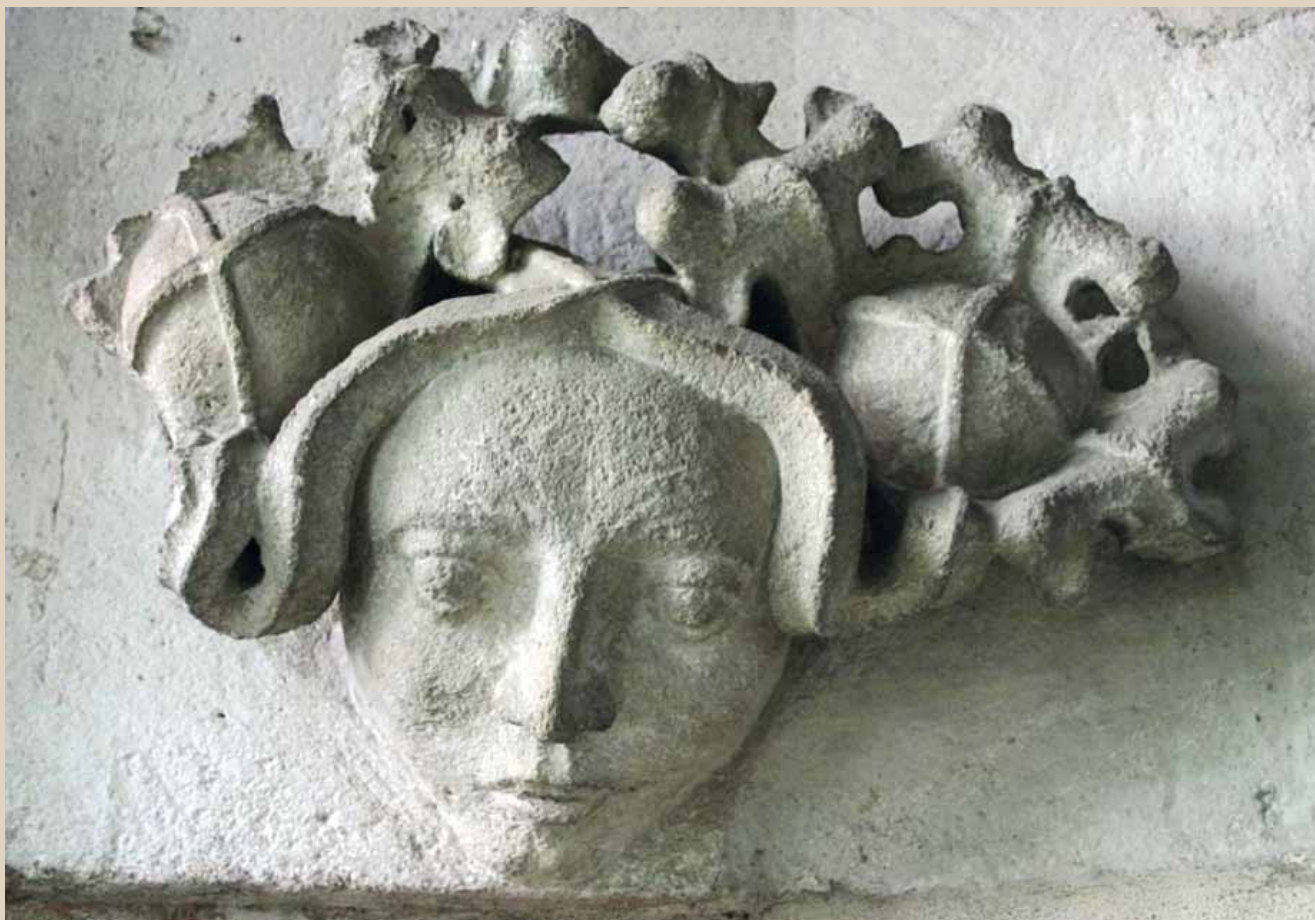
Kamenné prvky – stav před restaurováním

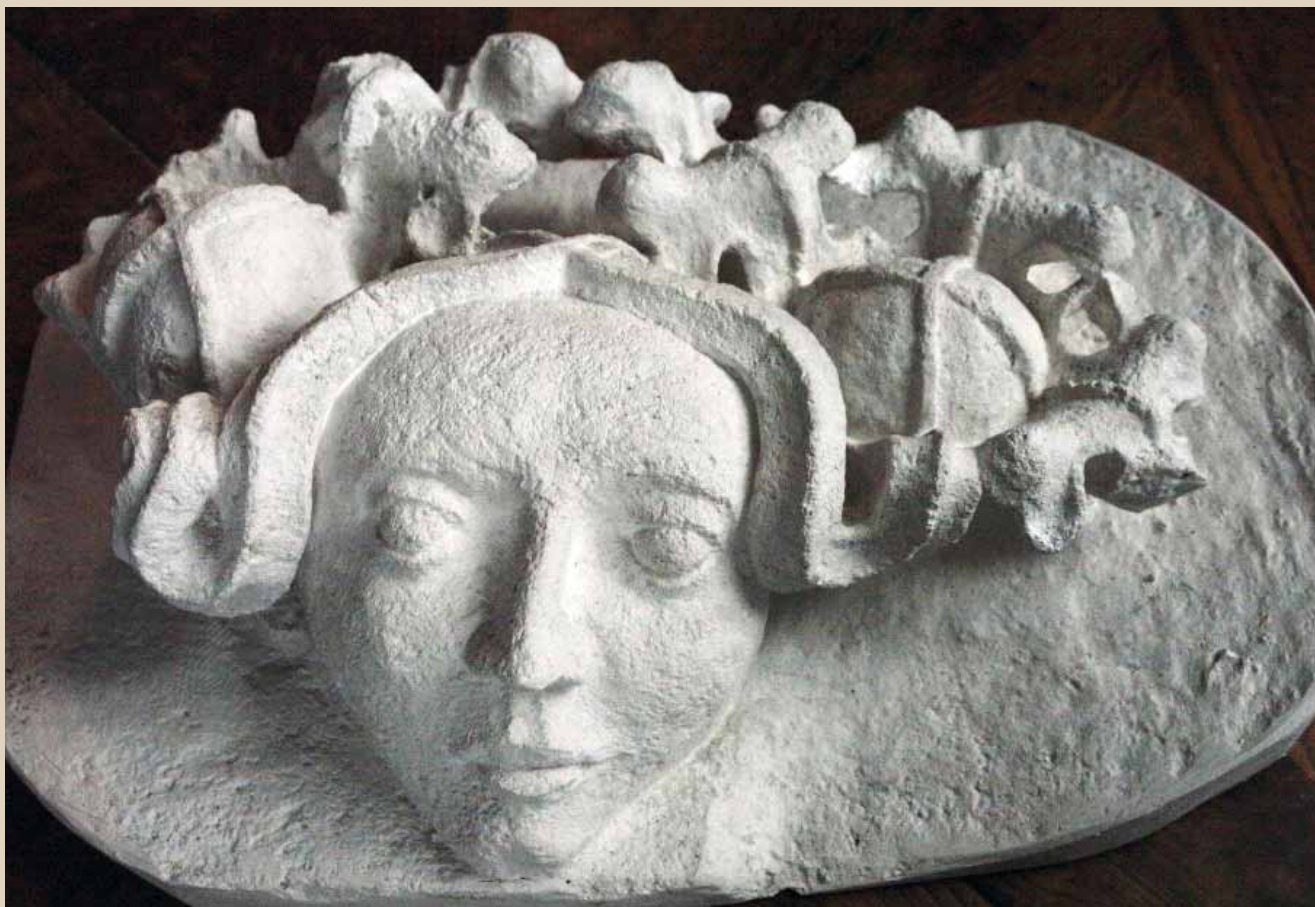
Kamenné prvky – stav po restaurování

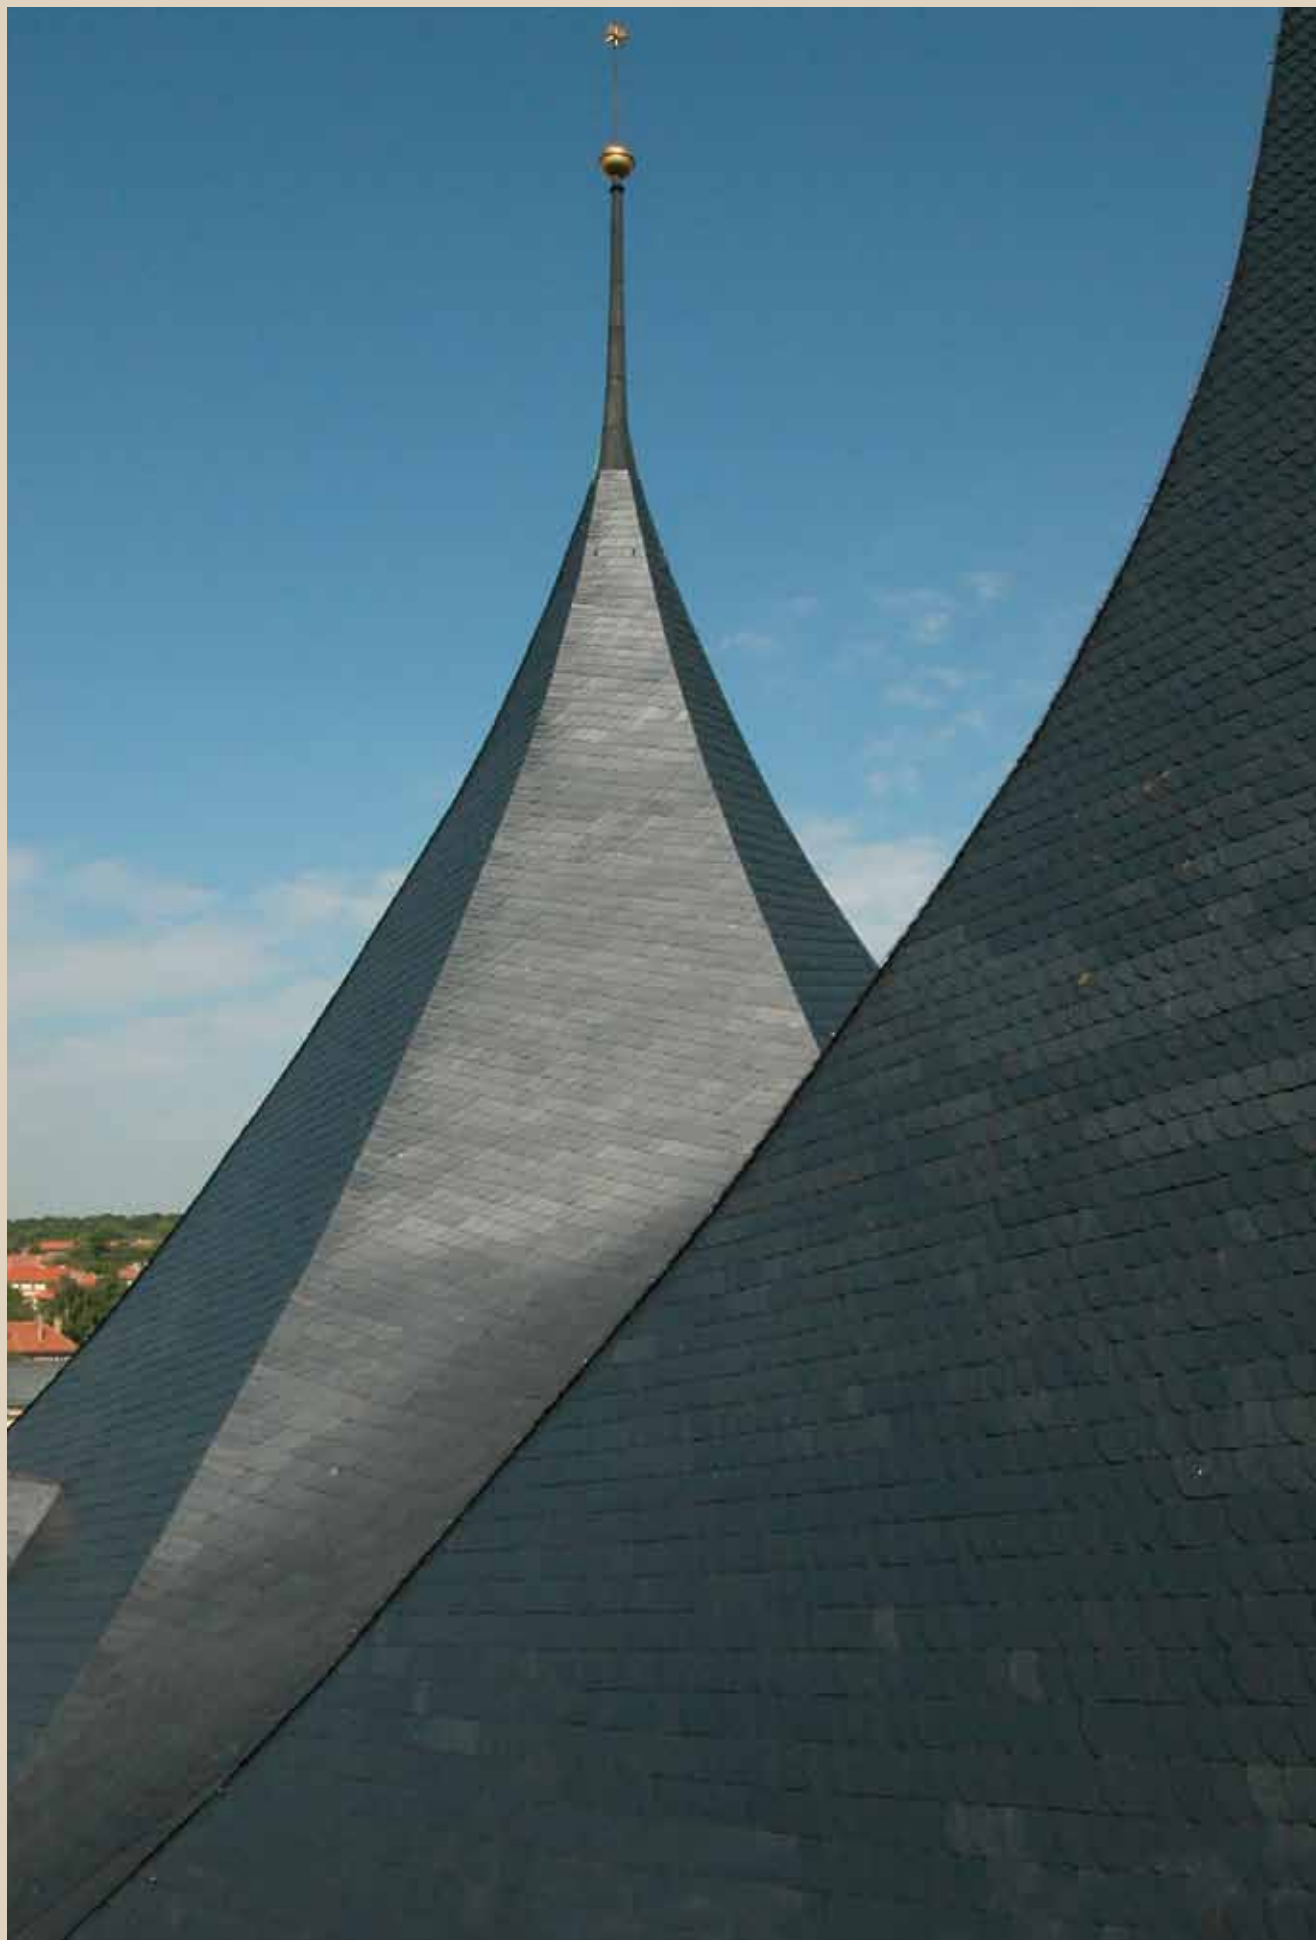
Střecha chrámu – stav po rekonstrukci

Společnost GEMA ART GROUP a.s. se mimo jiné podílela na stavebních pracích souvisejících s rekonstrukcí střešní krytiny. Původní břidlicová krytina musela být demontována, aby byla nahrazena novou, která barvou i tvarem plně odpovídá původnímu materiálu. Nahrazené části byly konzervovány a uloženy do lapidária chrámu.

Kromě výměny břidlicové krytiny byla provedena oprava krovů, střešních poklopů, mezistřešních žlabů, zachytávačů střešních splavenin. Restaurátorské práce probíhaly dále na hřebenech střech, hrotnicích s makovicí. Okraje střechy byly oplechovány mědí.

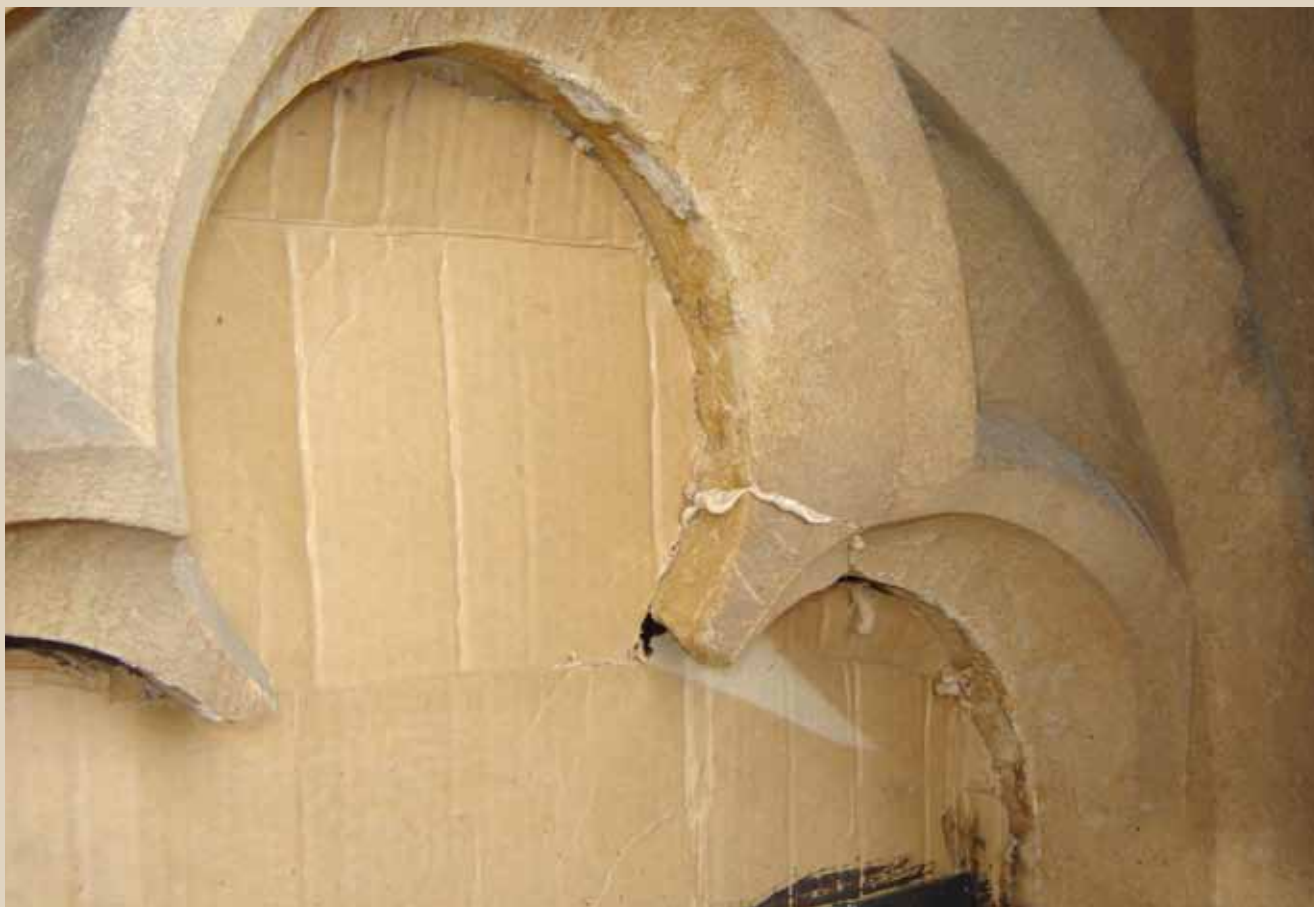
Restaurování se týkalo vitráží šestihranných z čirého skla a malovaných figurálních. Vitráže se nenacházely v příliš dobrém stavu. Sklářský tmel byl značně zvětralý a místy vypadaný. Vazby z olova byly zkorodované a ve spojích popraskané, což způsobilo uvolnění některých skel. U malovaných vitráží docházelo vlivem dlouhodobého působení vlhkosti a nečistot z ovzduší k odskleňování a mizení barevné vrstvy malby.

Výměna okenních vitráží

Před samotnou obnovou se provedla detailní fotodokumentace. Byly vytvořeny přesné šablony, dle nichž se zhotovily přesné kopie poškozených částí skla. Pro autentičnost zachování nerovností se užilo taženého skla. Výplně se vložily do nových prutů z olova a zatmelily plavenou křídou. U malovaných vitráží pocházejících z let 1913 až 1916 byly provedeny retuše sklářskou vypalovanou malbou. Pro ochranu malby vitráží byla skla ošetřena speciálně upraveným nátěrem.

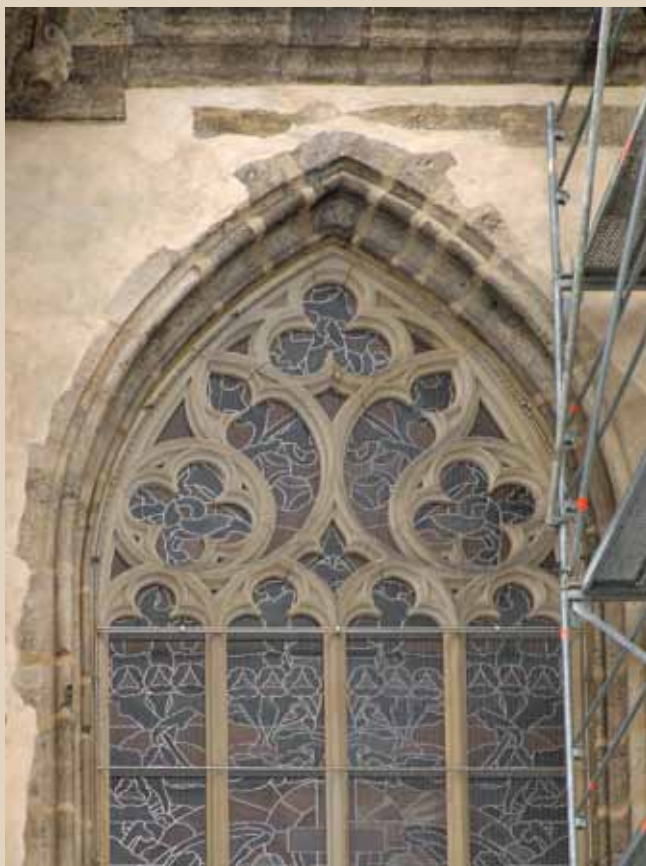
Vitrážová okna – průběh prací z exteriéru

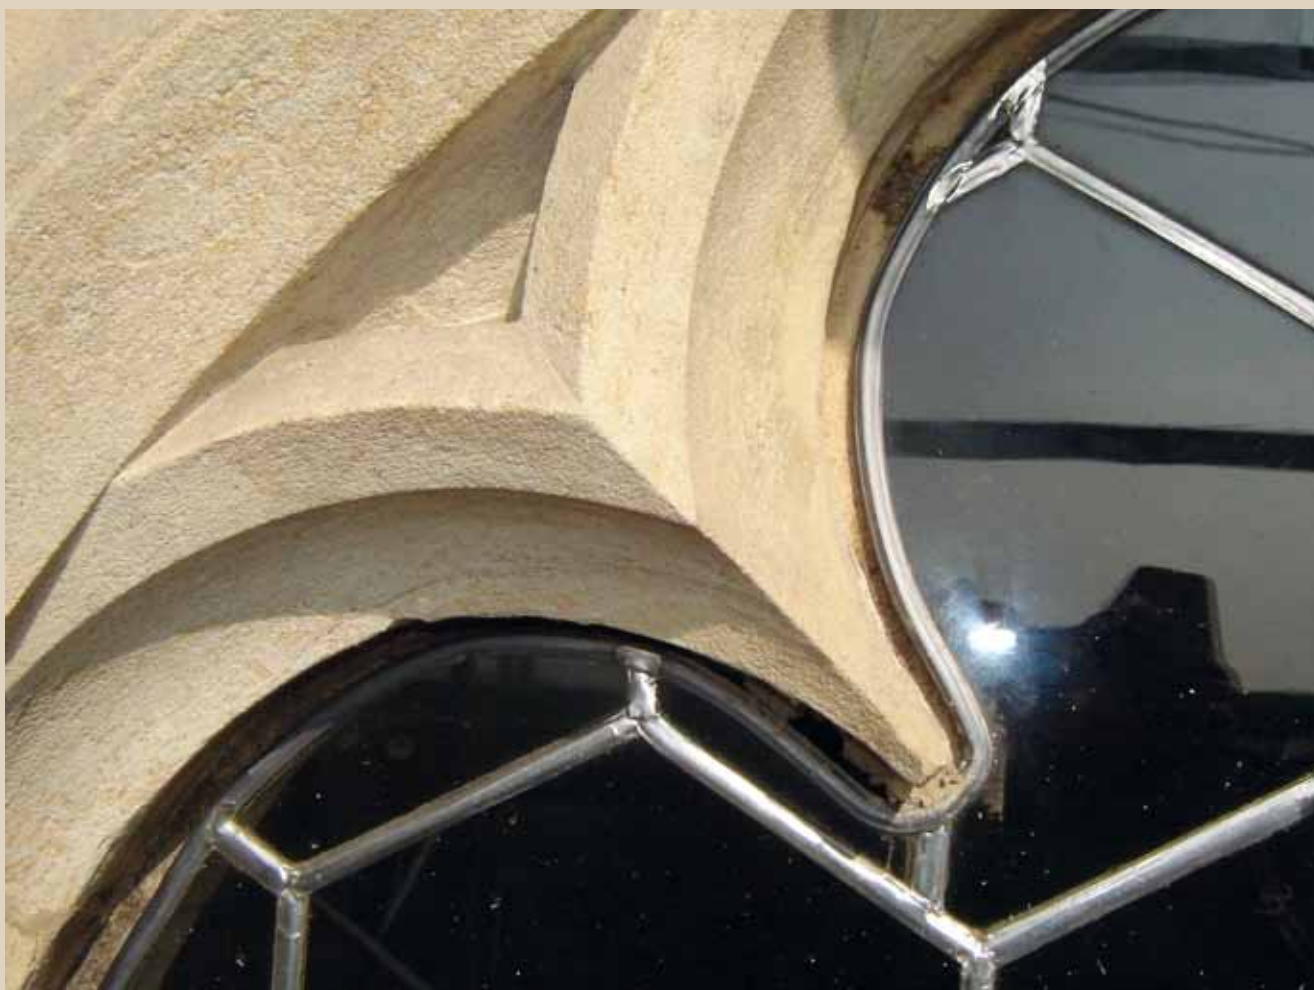
Detail okenní vitráže – po restaurování
