časopis stavebnictví

Revitalizace budovy Muzea východních Čech v Hradci Králové

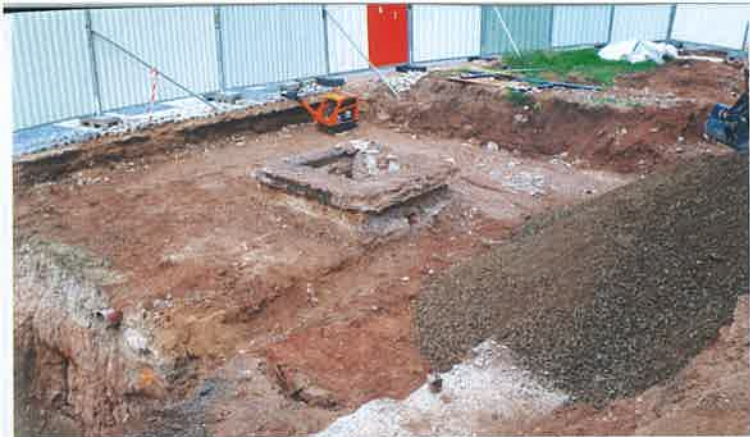
▲ Obr. 2 Úprava základů a terénu kašny

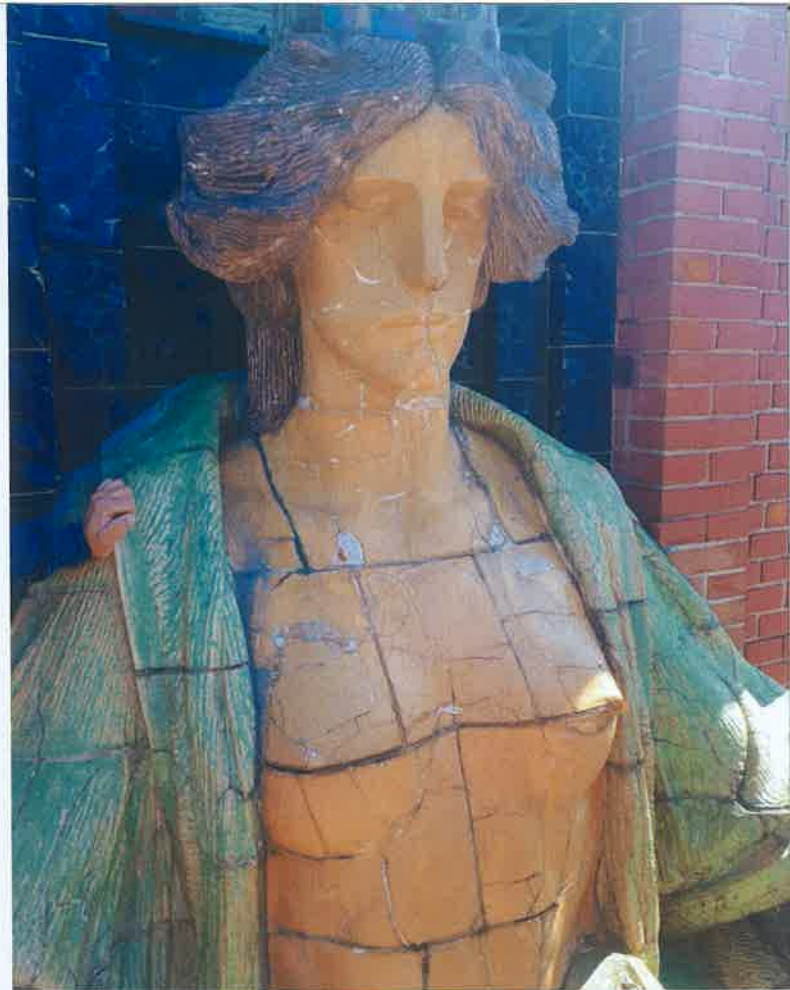
▲ Obr. 4 Detail horní partie sochy Historie (stav před restaurováním)

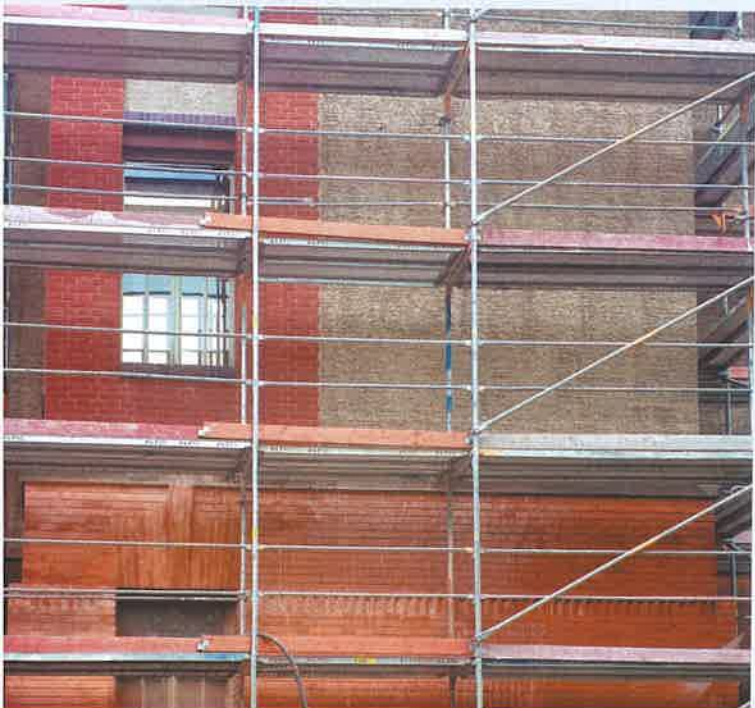
▼ Obr. 7 Pohled na rozpracované čištění lícového zdiva – v horní partii obrázku je patrná neočištěná část lícových cihel s nátěrem, ve spodní partii již zdivo po očištění lícových cihel abrazivní metodou TORBO

Laboratorními analýzami bylo zjištěno, že se jedná o nátěr na bázi fermeže s červeným pigmentem. Průzkumy potvrdily, že nátěr má negativní dopad na vysychání cihel, tj. postup vodních par ze střepe do atmosféry. Při transportu vody zdívkou k povrchu cihel dochází k významnému zpomalení vysychání a ke kumulaci vlhkosti v povrchových vrstvách. Při opakujících se účincích mrazu nastává degradace, rozpad a odpadávají povrchové vrstvy cihel.

Laboratorní analýzy byly dále zaměřeny na identifikaci viditelných solných výkvětů. Bylo potvrzeno, že nejčastějšími solemi při transportu vody na povrch cihly jsou Na_2SO_4 , MgSO_4 , K_2SO_4 a CaSO_4 . Sírany velmi pravděpodobně pocházejí ze suroviny cihelného střepe i kyselých dešťů a výluh je pravděpodobně tvořen z malty, vápenatými sloučeninami. Po předložení výsledků o nevhodnosti ponechání barevného nátěru a jeho schválení o odstranění se přistoupilo k určení pokusných plošek pro vybrání vhodného postupu čištění. Ověření postupů bylo provedeno na malé ploše historického materiálu. Musela být zvolena velmi šetrná metoda, aby nepoškodila povrch cihel a zároveň byla dostatečně účinná. Vybrané řešení dále muselo být v souladu s poznáním dané problematiky, původu i charakteru nátěru a stavu podkladového materiálu. Z provedených vzorků bylo vybráno jako vhodné řešení čištění abrazivní metodou TORBO.

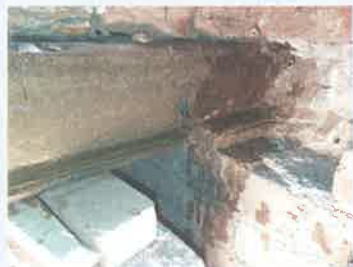
Součástí prací tvořil též průzkum vnitřního prostoru trúnů, který měl ověřit stav nosné konstrukce a jeho případné sanace. Po zpřístupnění prostorů otvory, jež byly vytvořeny na bočních stranách v úrovni keramických reliéfů, byl zjištěn havarijný stav nosné vnitřní konstrukce. Tato konstrukce, tvořená ocelovými nosníky, podpírá hmotu obou křesel. V minulosti, respektive při obnově v roce 2004, byla opatřena antikoročním nátěrem.

▲ Obr. 9 Pohled na nosnou konstrukci uvnitř trúnů před sanací a statickým zajištěním

Návrh sanace vnitřní nosné konstrukce vycházel z posudku Ing. Františka Čermáka. Ocelové nosníky byly odřezány, podle návrhu a posudku zesíleny a natřeny antikorozními nátěry. Vše se odehrávalo ve velmi stísněném prostoru o velikosti 1,5 x 1 m.

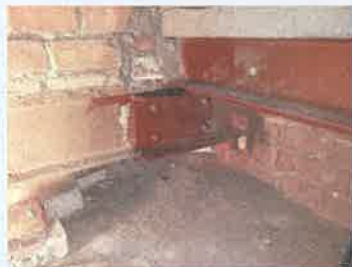
▲ Obr. 10 Nosná konstrukce uvnitř trúnů – stav po provedení sanačních opatření

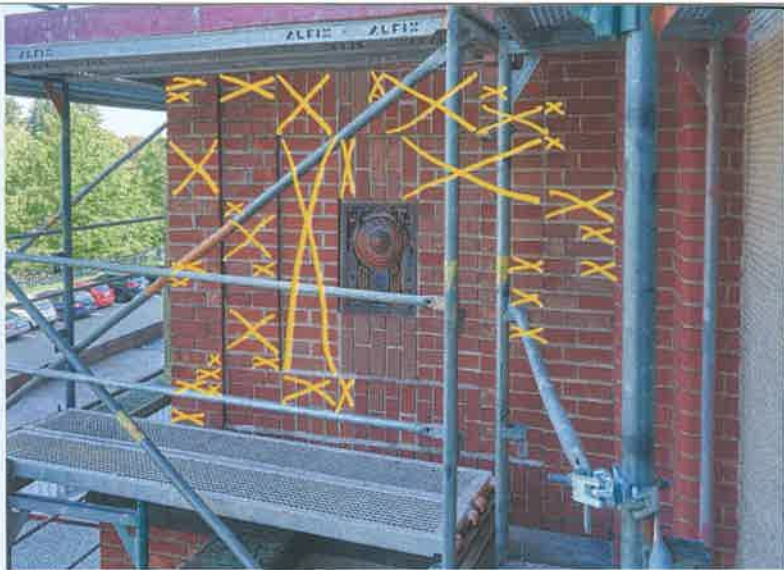
Po kompletním očištění lícového zdiva se přistoupilo k detailnímu průzkumu fasády. Očištěný povrch odhalil skryté odprýskání povrchových vrstev různě v ploše fasády, které patrně souviselo s použitím určité nekvalitní výrobní šarže cihel. Největší poškození bylo patrné v oblasti trúnů soch. Dále průzkum odhalil různé vlastnosti a typy lícových cihel. Pod sjednocujícím červeným nátěrem nebylo možné identifikovat cihly původní nebo originální. Po vyhodnocení výsledků průzkumů bylo konstatováno, že při poslední obnově z roku 2003 nebyly všechny problémy lícového zdiva trúnů, o kterých se zmiňují dochované doklady, odstraněny. Provedený průzkum potvrdil povrchovou degradaci a praskliny cihel i výskyt výkvětů uhličitánových a síranových solí. Pod bronzovou sochou alegorie Průmyslu byly objeveny trhliny, způsobené pravděpodobně korozi vnitřní železné konstrukce (čepu). Degradace cihel byla zapříčiněna použitím nevhodných lícových cihel, nevyhovující spárovací hmoty s obsahem struskového cementu a zatékáním do konstrukcí.

▲ Obr. 12 Označení lícových cihel trúnů určených k výměně

V souladu se závěry rozšířeného průzkumu byly označeny cihly k výměně a cihly ke tmelení. Práce zahrnovaly též obnovu a opravu nevhodného či poškozeného spárování.

Každá nevhodná či poškozená cihla byla označena křížkem tak, aby se předešlo zbytečné výměně původního historického materiálu. Rozpraskané a povrchově korodované cihly byly odstraněny. Ty určené k výměně byly definitivně označeny až po odstranění spárovací výplně, která částečně zajišťovala celistvost již rozpraskaných cihel. Cihly, vykazující pouze malé poškození, se tmelily minerálním tmelem. Zrnitost tmelu byla co nejvíce připodobněna struktuře tmelého materiálu. Barevnost tmelu byla v základní hmotě probarvena tak, aby odpovídala opět co nejvíce barevnosti materiálu původní cihly. Tmelý byly před zahájením plošného tmelení odsouhlaseny na základě provedených vzorků za účasti zástupců Národního památkového ústavu, autorského dozoru a investora. Nevhodné cementové spárování s vysokým podílem struskového cementu bylo vysekáno do hloubky cca 40 mm a nahrazeno paropropustnou spárovací maltou. Nová spárovací malta byla mírně zapuštěna pod úroveň líce cihel v souladu s původním provedením.

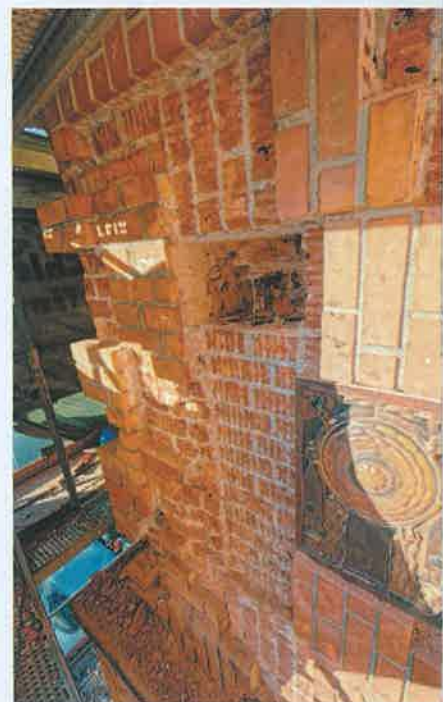
▲ Obr. 13 Postup prací při odstranění nevhodných či poškozených lícových cihel trúnů, včetně odhaleného uložení železné traverzy – vnitřní nosné konstrukce trúnů

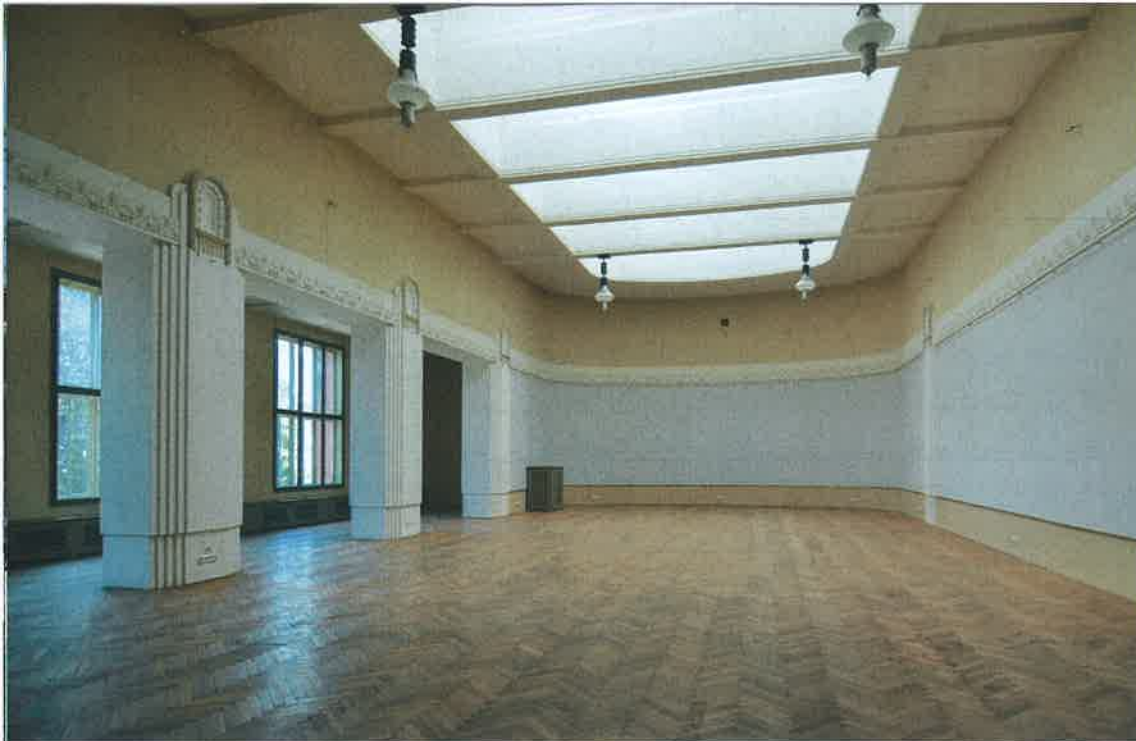
▲ Obr. 14 Pohled do jednoho ze sálů muzea – stav před provedením obnovy malířské výzdoby

Povrchy stěn a stropů vnitřních prostor muzea byly zaneseny především prachovými depozity a velkou vrstvou starších nátěrů. Malba nebyla podle počátečního ohledání oddělena od podkladu, ale většina ploch se sprášovala. Sádrové omítky vykazovaly lokálně se vyskytující vlásečnicové trhliny. Vzhledem k větší vrstvě nátěrů výzdoba vykazovala sníženou plasticitu prvků, ornamentální výzdoba byla v některých partiích opatřena nepůvodní vrstvou práškového bronzu. Profilované i hladké sádrové omítky po omytí vykazovaly poškození způsobené odstraňováním maleb při předšlých obnovách a na omítkách byly patrné drobné záseky od planžet. Provedený restaurátorský průzkum zjistil, že všechny plochy mají několik vrstev nátěrů, převážně klíženou hlinkovou barvu. Průzkum barevnosti určil, že se pod vrstvami nátěrů nachází původní okrový odstín v mírně tmavší barevnosti. Celoplošný odkryv potvrdil domněnku, že pod práškovým bronzem se nevyskytuje zlacení.

Staré souvrství hlinkových máleb bylo důkladně namočeno a šetrně odstraňováno planžetami s kulatými rohy; kde bylo souvrství tenčí, použilo se pouze jemných kartáčů a mycích hub. Plochy s profilací a výzdobou byly očištěny pouze kartáči, dřevěnými špachtlemi a mycími houbami. Všechny plochy byly vyspraveny, zvětralé sádry byly napuštěny fermeží a celoplošně zpevněny šperkou v původní nalezené barevnosti.

Takto ošetřené omítky byly opatřeny monochromní výmalbou na hlinkové bázi bez příměsí disperze. Směs pro výmalbu byla obohacena o příměsí kaolinu, hlínky, křídly a kostního klišu. K tónování se použilo práškových pigmentů a tónovacích past. Vrchní dva finální nátěry byly nanášeny s jednodenním odstupem a jednotlivé nátěry musely být dostatečně řídké a v tenké vrstvě.
