## OBNOVA FRESKOVÉ A ŠTUKOVÉ VÝZDOBY BAZILIKY NAVŠTÍVENÍ PANNY MARIE NA SVATÉM KOPEČKU U OLOMOUCE

SADOVÉ NÁMĚSTÍ 1/1, OLOMOUC

OBJEDNATEL: KRÁLOVSKÁ KANONIE  
PREMONSTRÁTŮ NA STRAHOVĚ

ZHOTOVITEL: GEMA ART GROUP A.S.

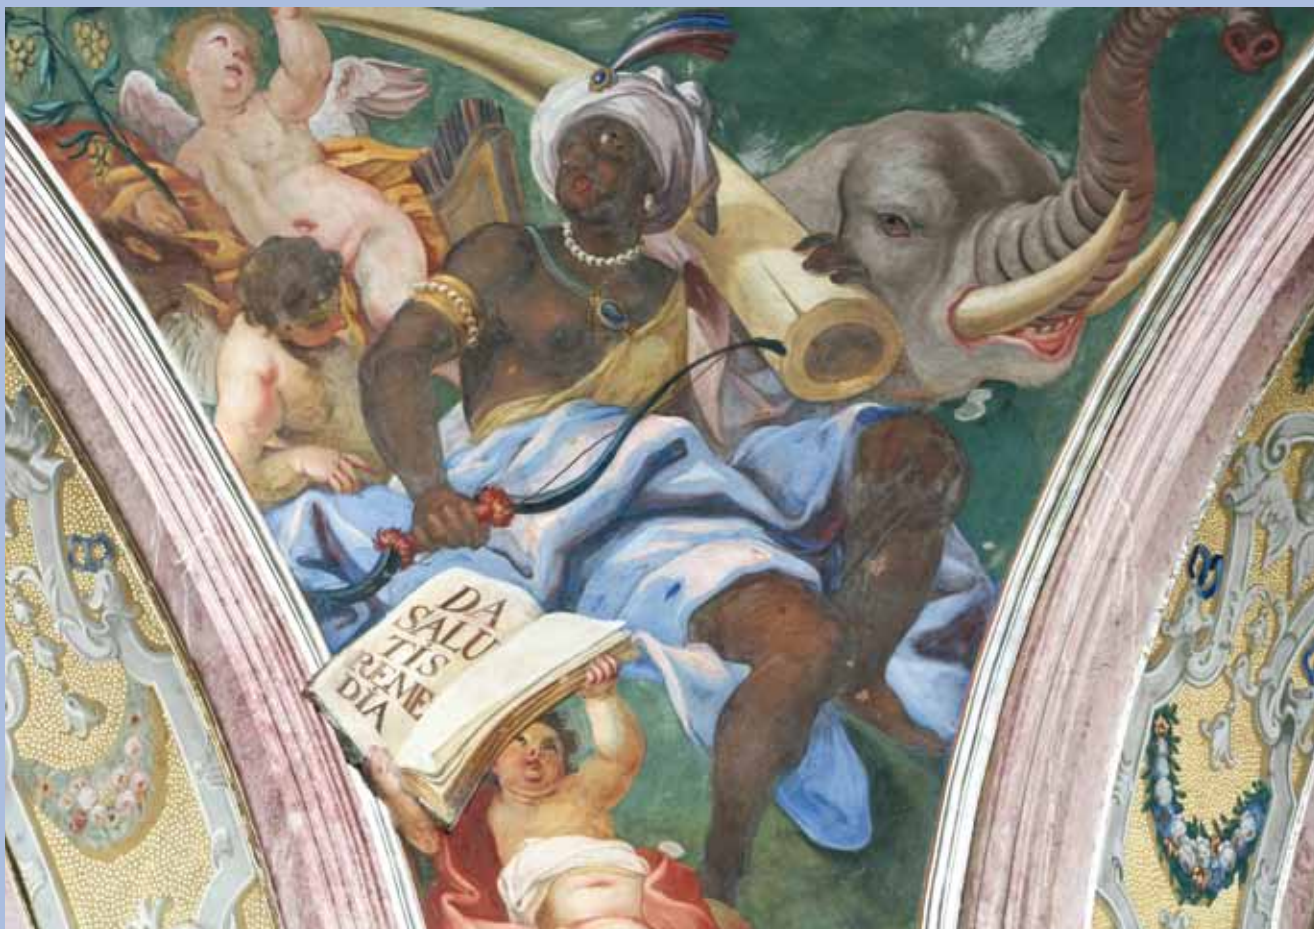
Pendativy – stav po restaurování

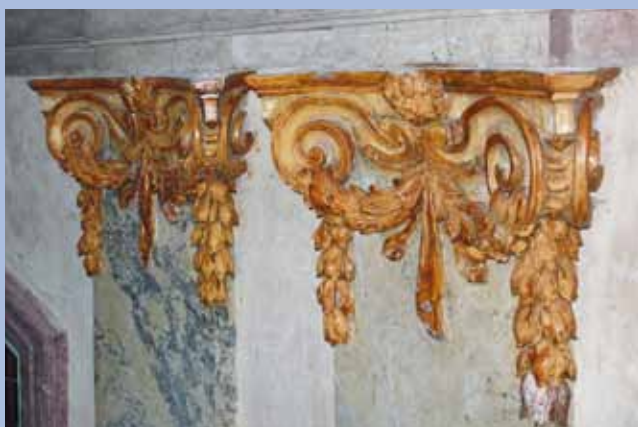
Prvky v tamburu – průběh restaurování

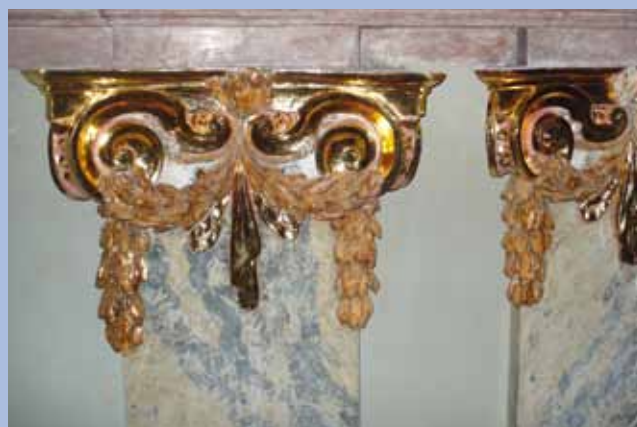
Prvky v tamburu – po restaurování

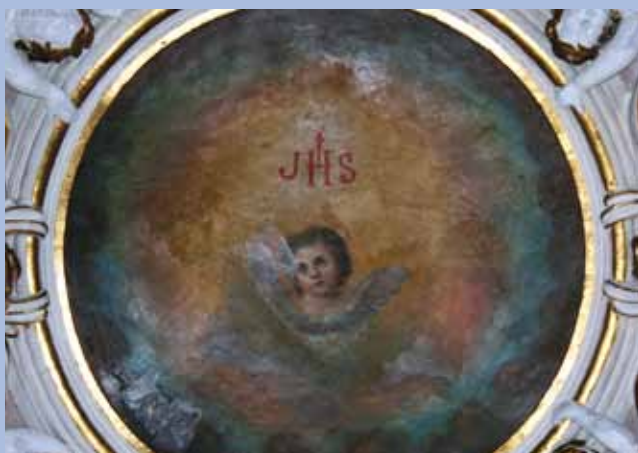
Kaple Andělů Strážných – ústřední malba před restaurováním

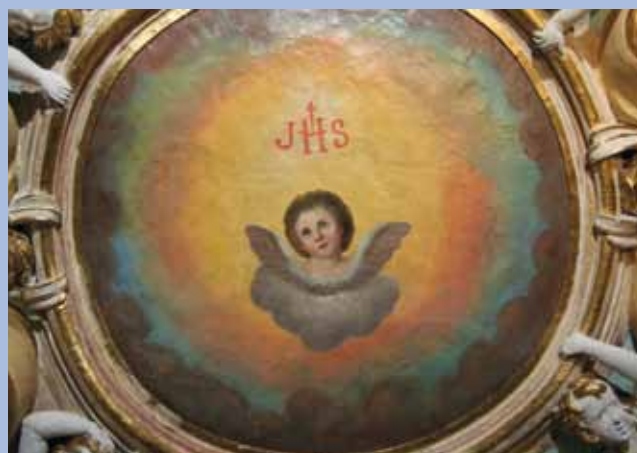
Kaple Andělů Strážných – ústřední malba po restaurování

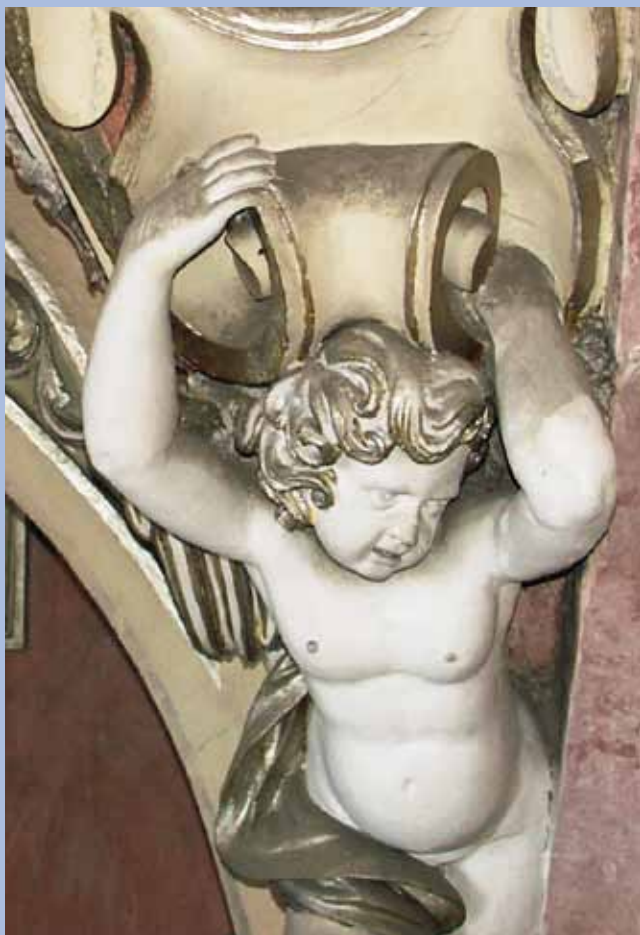
Také sochy byly lokálně poškozené. Některé části plastik byly ulámané vlivem vlhkosti, v kaplích a hlavní lodi došlo ke zrezivění železných armatur, kterými byly jednotlivé sochy připevněny. Vlivem rzi docházelo k roztrhání soch. Plastiky tak musely být rozebrány. Poté následovala plastická rekonstrukce, ošetření odrezovačem a slepení do původní podoby. Ze skulptury byla sňata nepůvodní stříbrná barva a nahrazena původním způsobem zdobení – pravým zlatem.

plastika před restaurováním

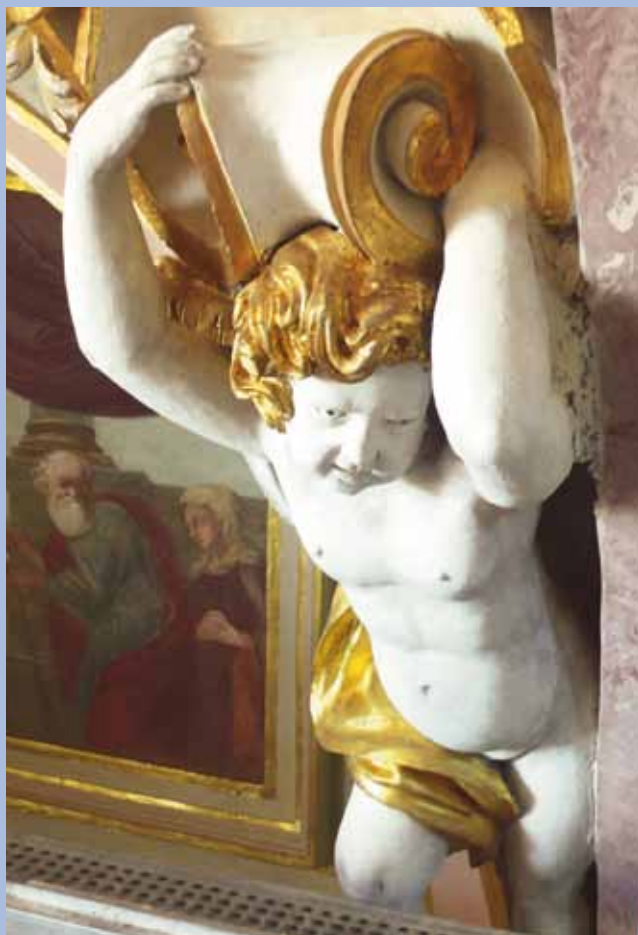
plastika po restaurování

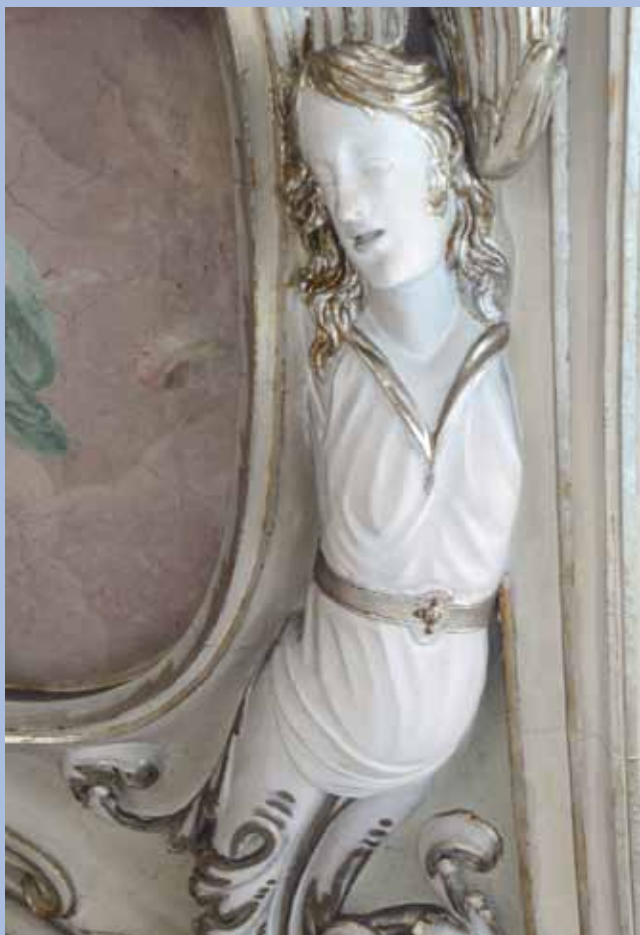
plastika před restaurováním

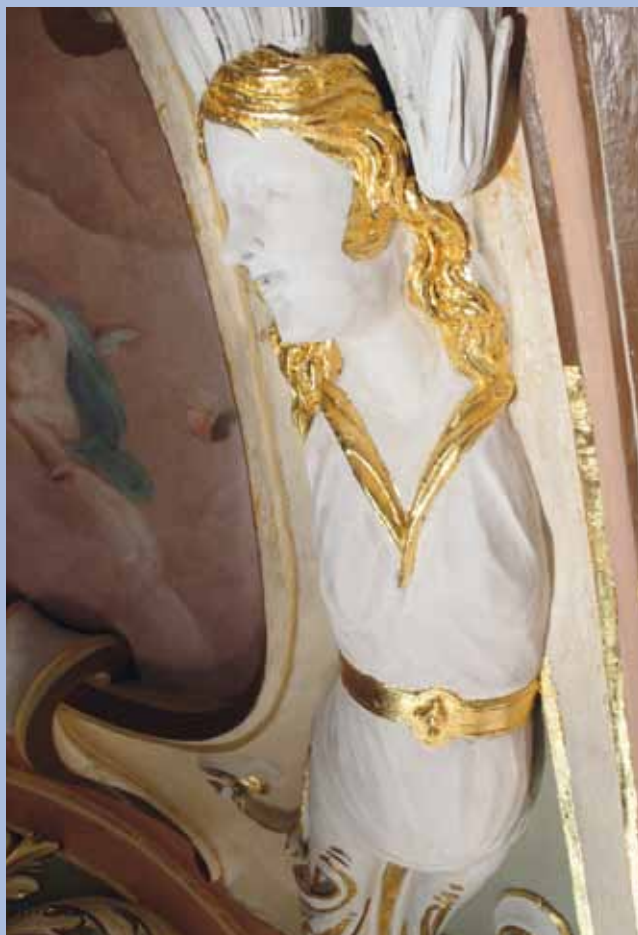
plastika po restaurování

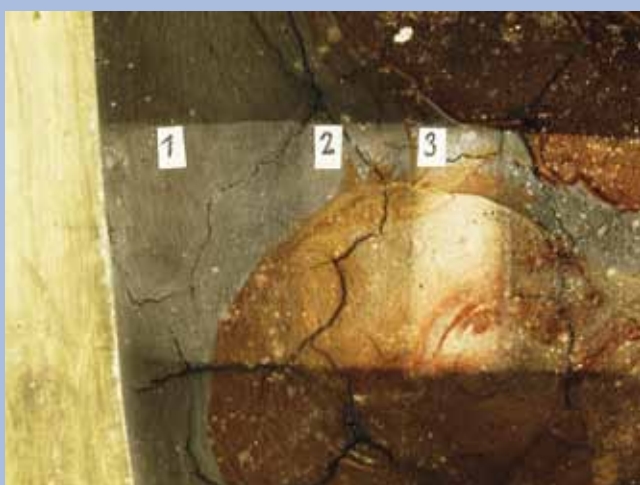
Zkoušky čištění malby

Povrch malby byl nejprve mechanicky očištěn speciální houbou určenou k suchému čištění fresek nebo destilovanou vodou. Zpráškovatělé části odborníci prekonsolidovali vodnou akrylátovou disperzí. V některých případech se přistoupilo k odstranění vrstvy novějších přemaleb, aby se zachoval originální ráz interiéru. Defekty byly vytmelovány a vyretušovány minerálními pigmenty či olejovými barvami.

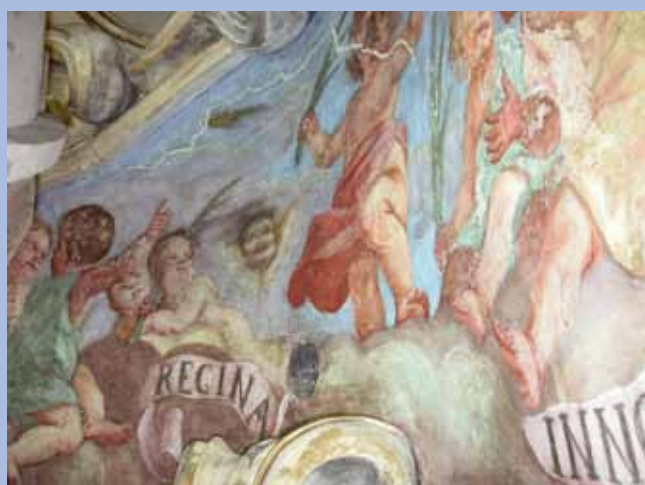
Malba nad oltářem po očištění a vytmelení

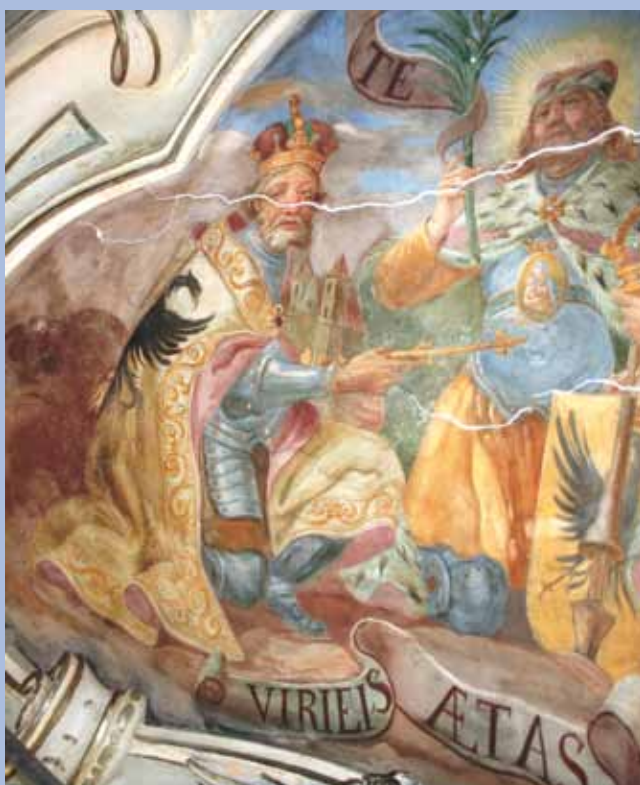
Lunety – stav po tmelení

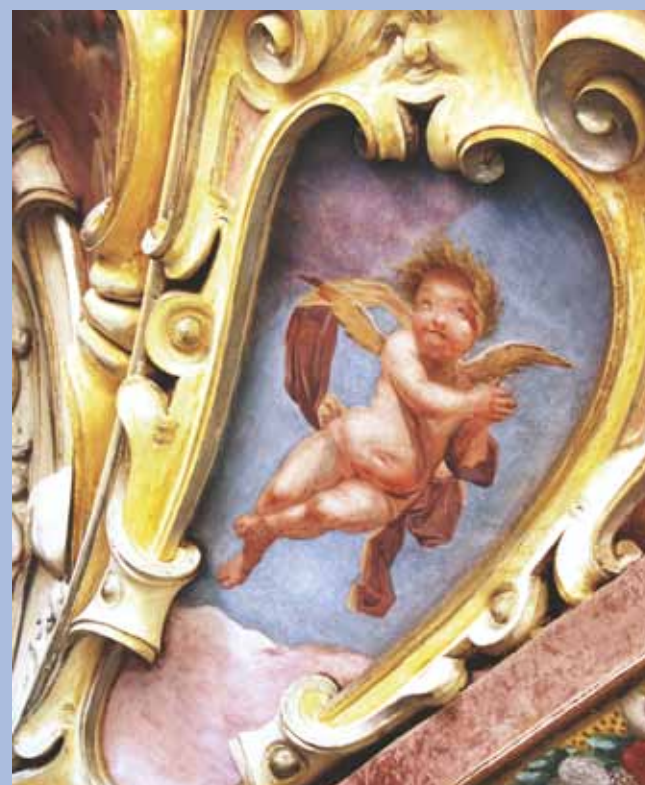
Malby v kapli sv. Jáchyma po restaurování

Částečně odlišný postup byl aplikován při obnově bočních kaplí. Střechy kaplí byly v minulosti rozsáhleji poškozeny než zbytek baziliky, proto do nich více zatekalo. Přes nedávnou rekonstrukci střešní krytiny se v kaplích držela vlhkost. Restaurátoři nejprve přistoupili k několikátýdennímu odvlhčování kaplí elektrickými odvlhčovači. Při samotné obnově maleb v kaplích bylo nutné fixovat nejpoštiženější části malby zpět k podkladu. Konsolidace olejové malby probíhala pomocí syntetické pryskyřice a za použití elektrické špachtle. Defekty byly zatmeleny podobným způsobem jako u zbytku restaurovaných částí fresek.
