# BÍLKOVA VILA V PRAZE REKONSTRUKCE A RESTAUROVÁNÍ OBJEKTU

MICKIEWICZOVA 233/1, PRAHA 6

OBJEDNATEL: GALERIE HLAVNÍHO MĚSTA PRAHY

ZHOTOVITEL: GEMA ART GROUP A.S.

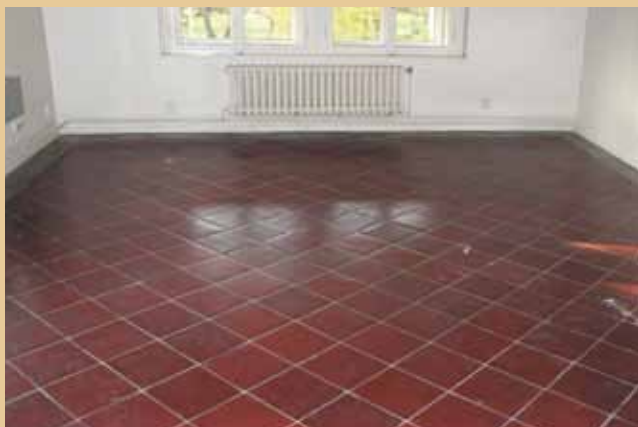
Interiér – stav po rekonstrukci podlahy

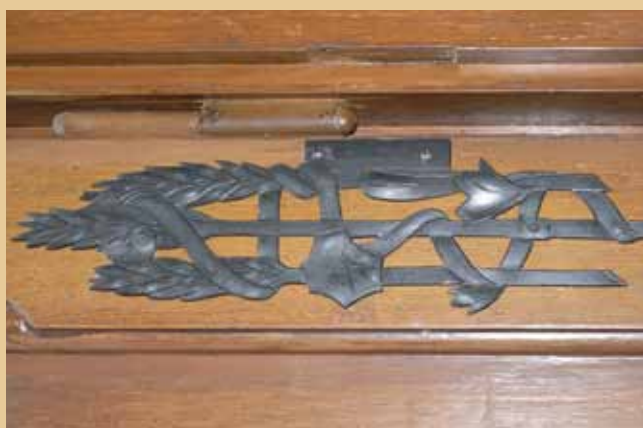
Detail kovových prvků

Rekonstrukce vily probíhala pod vedením GEMA ART GROUP a.s. Restaurátorské práce se týkaly kovářských prvků, obnovy kamenných dekorativních prvků v interiéru i na fasádě, cihlového obložení v ateliéru, původních mramorových umyvadel, balkonu, schodiště a fasády z režného zdiva.

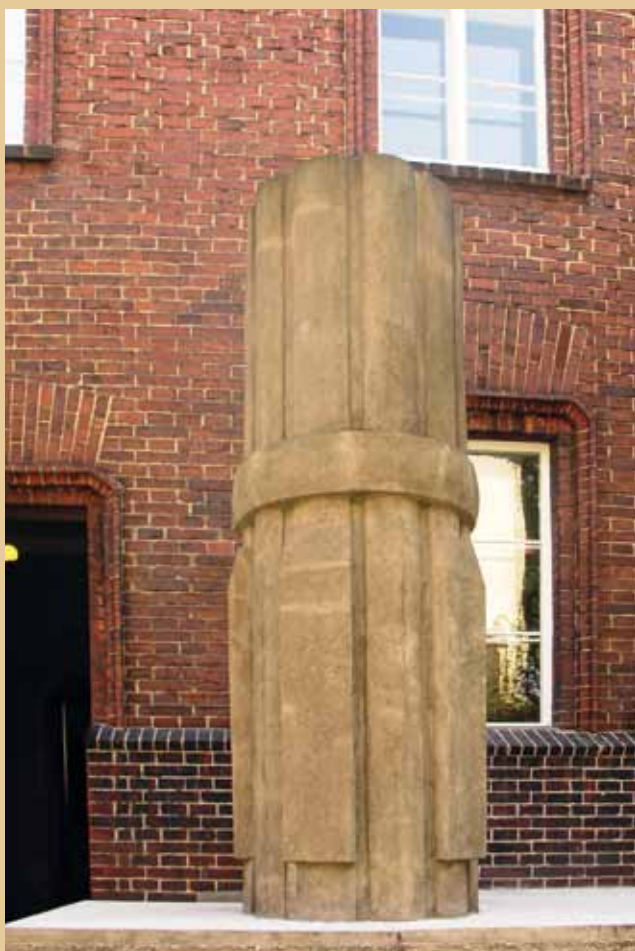
Detail betonového sloupu

Betonové sloupky představující obilné klasy byly v některých částech narušeny prasklinami a solnými výkvěty. V místech výraznějšího poškození trhlinami byly provedeny sondy na jádro sloupu, aby se zjistila příčina poškození. Po vyčištění byly praskliny pečlivě vytmelovány. Mechanicky ulámané části odborníci přilepili polyesterovým lepidlem.

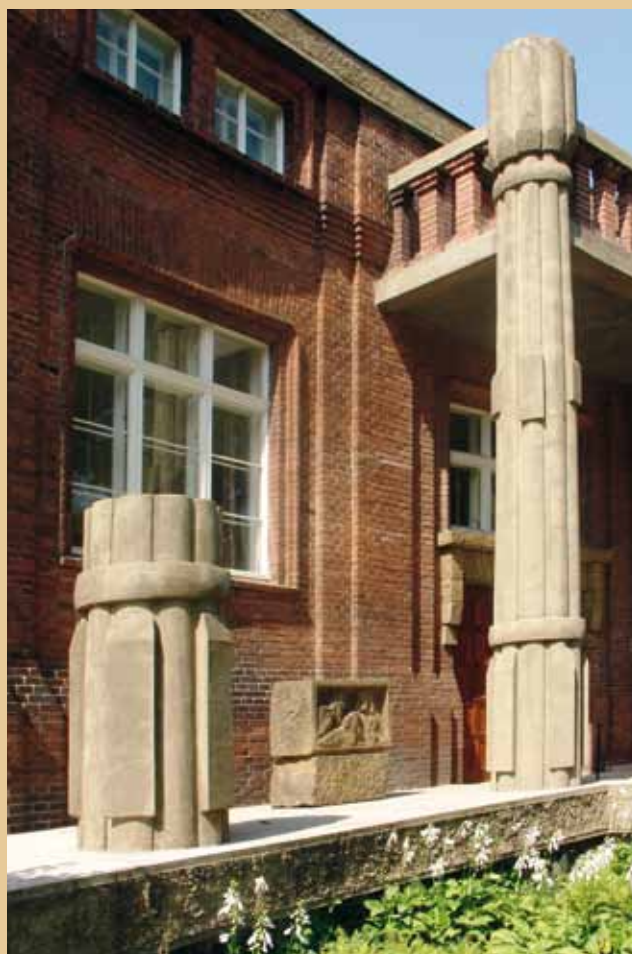
Betonové sloupky připomínající obilné klasy

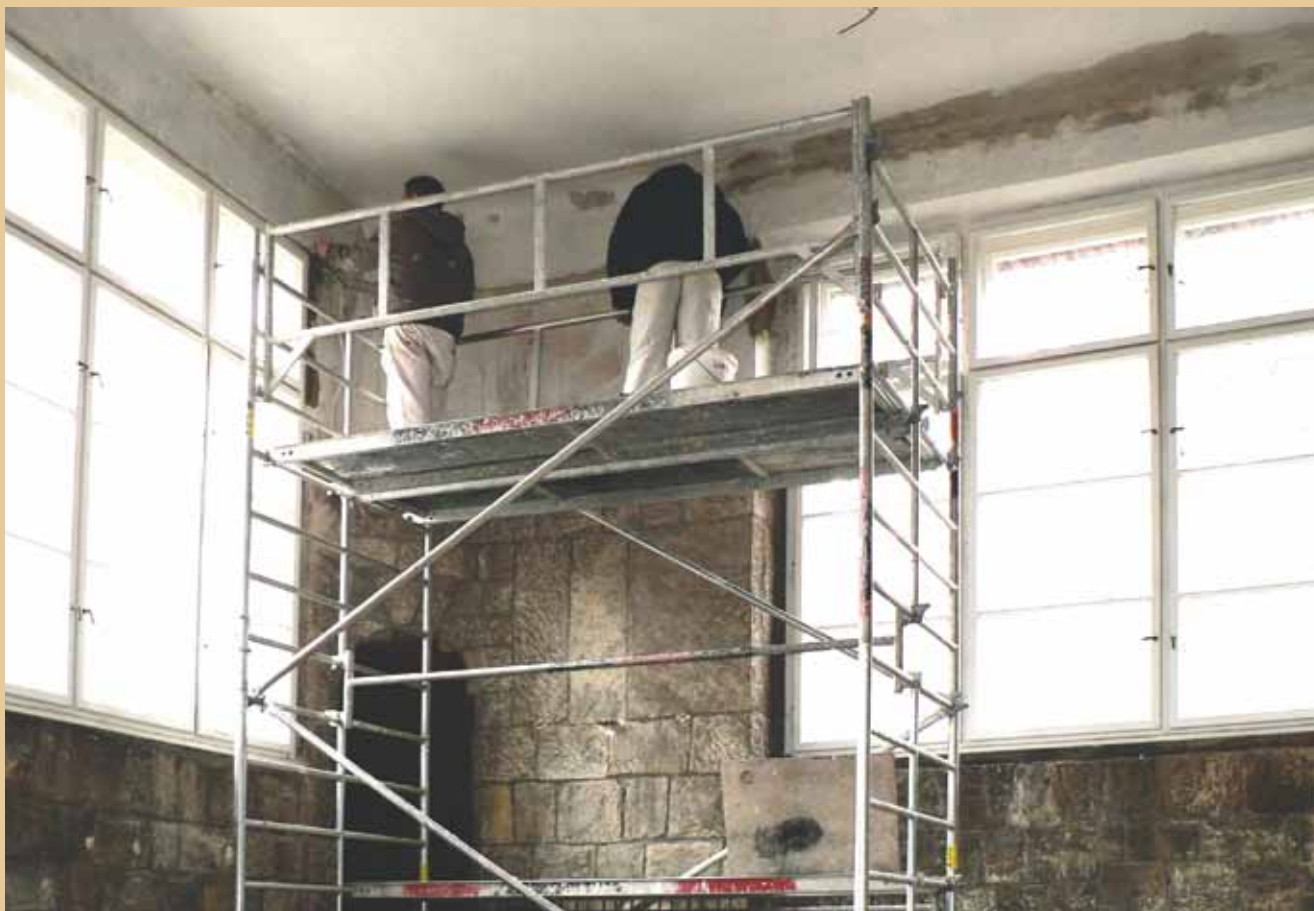
Průběh prací v interiéru

Během prací byly restaurovány opukové části v prostorách ateliéru Františka Bílka – v přízemí a v prvním patře vily. Povrch opuky byl pokryt vrstvou prachu, která byla odstraněna užitím mycích houbiček a silonových kartáčů. V případě hloubkového znečištění se muselo použít jemného detergentu společně s regulovanou vodní párou.

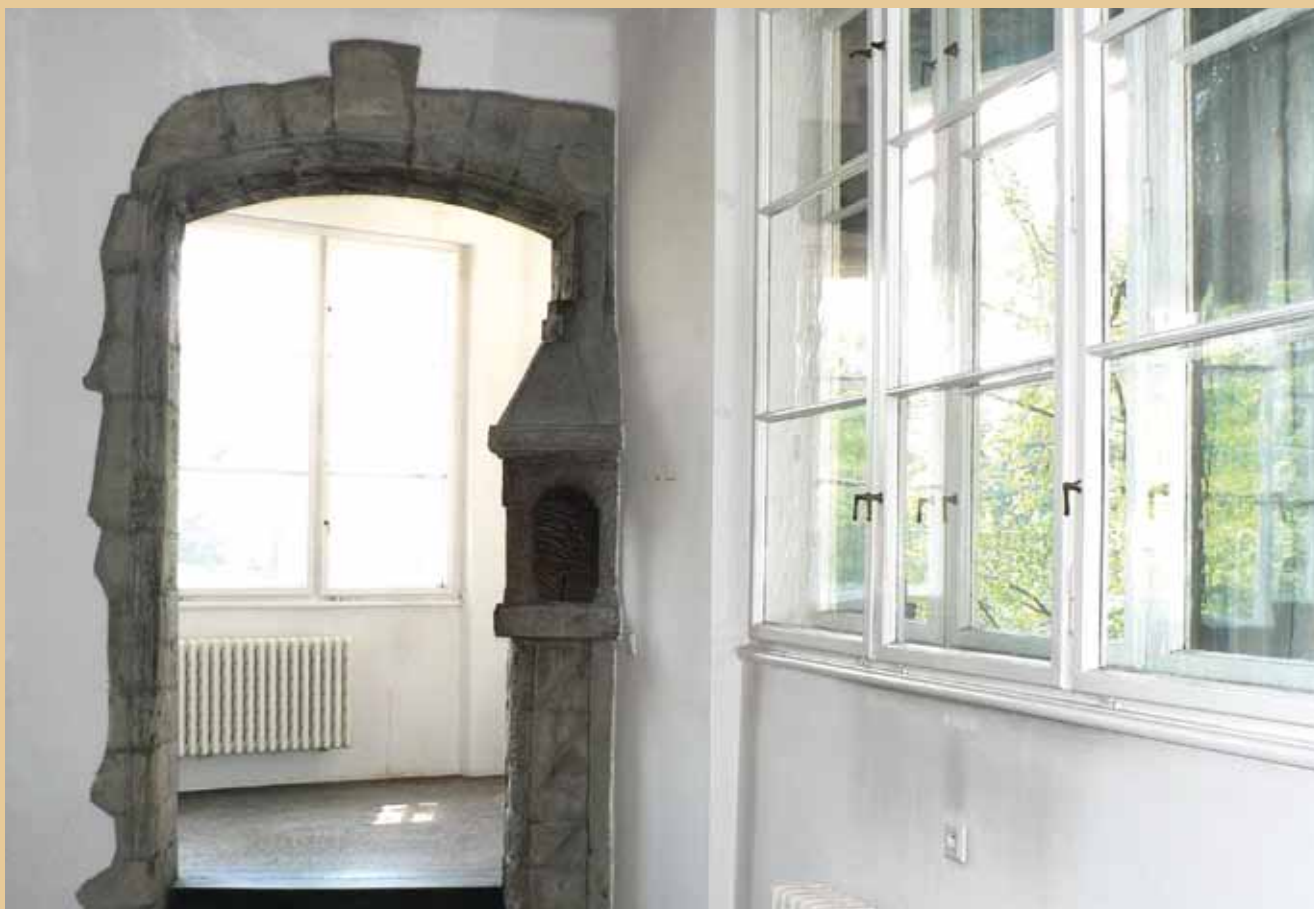
Opukové ostění dveří

Cementové spárování jednotlivých opukových kvádrů zdiva bylo v několika místech poničené nebo zcela vypadané. Portály a ostění byly opatřeny hlinkovou patinou, tato vrstva se odstranila. Trhliny na kamenných prvcích byly dle potřeby injektovány, chybějící části domodelovány tmely na minerální bázi, popřípadě nahrazeny. Spáry se vyplnily vhodným materiálem. Od preventivní hydrofobizace bylo po konzultaci s památkáři upuštěno.

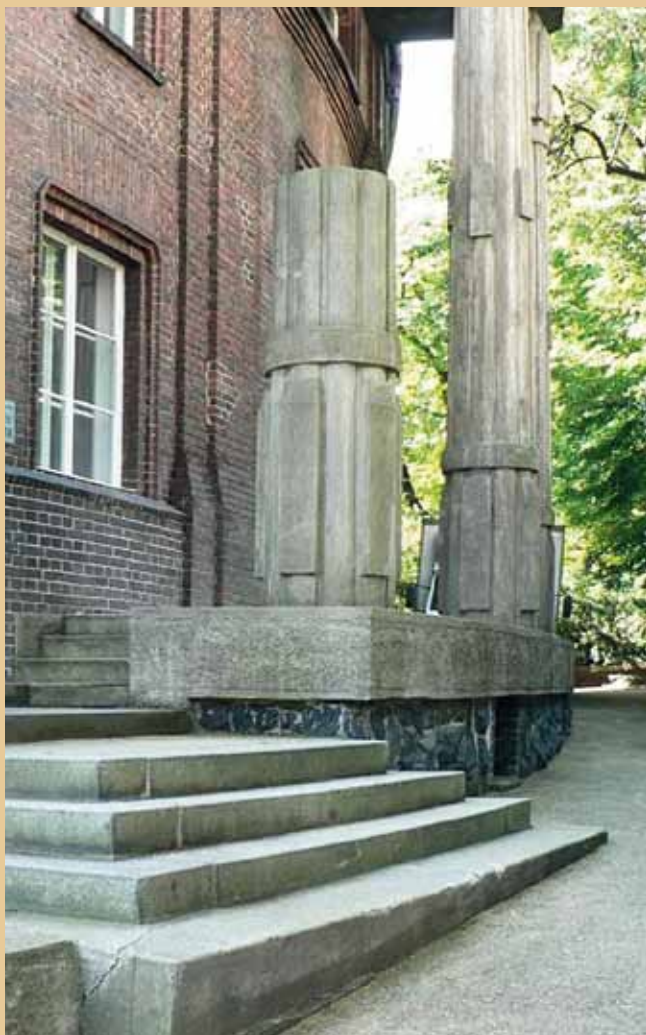
Schodiště před restaurováním

Po schválení památkovým úřadem byla provedena kompletní demontáž zábradlí balkonu a vstupního schodiště, které se nacházely v havarijním stavu. Pro autenticitu a na žádost památkářů bylo při opětovné stavbě užito historického stavebního materiálu z počátku 20. století. Po znovu postavení zábradlí a schodiště se přistoupilo k hydrofobizaci.

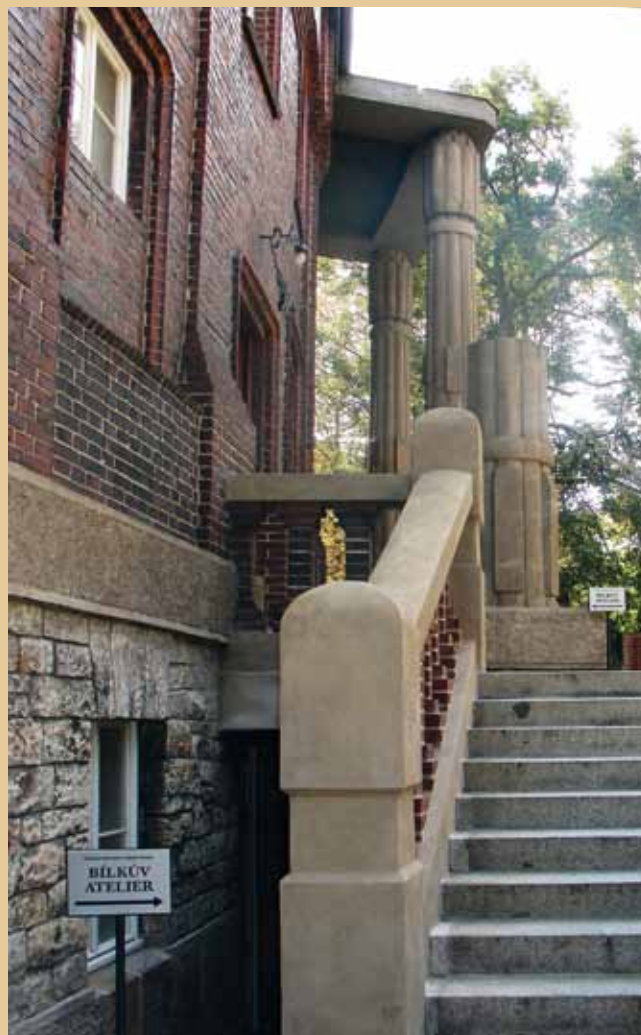
Schodiště po restaurování

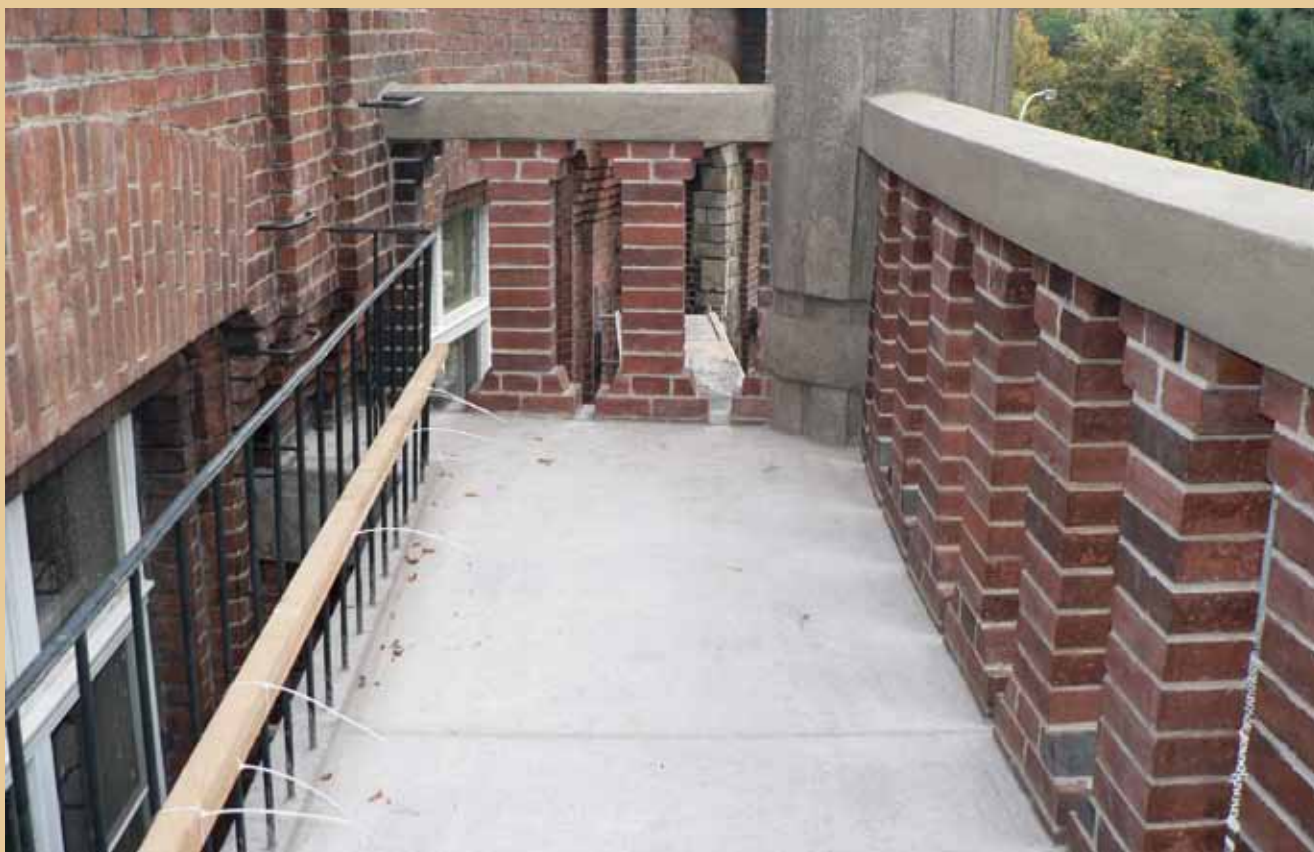
Balkon – stav po rekonstrukci
