# FILOZOFICKÝ SÁL STRAHOVSKÉHO KLÁŠTERA V PRAZE

STRAHOVSKÝ KLÁŠTER 132, PRAHA 1

ZHOTOVITEL: GEMA ART GROUP A.S.

REALIZACE: 07/2009–12/2010

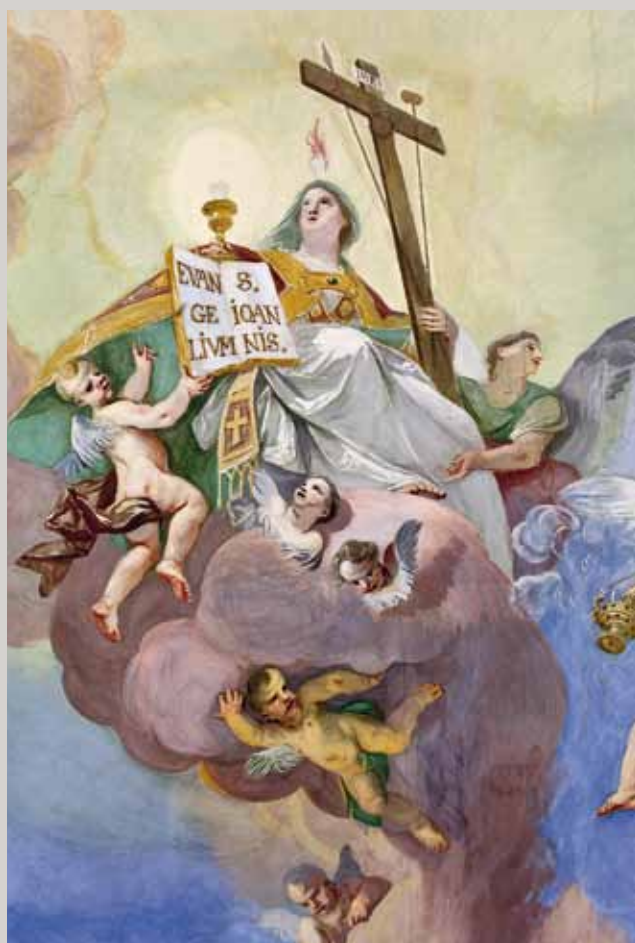
Znovu odkryté atributy umučení kolem kříže

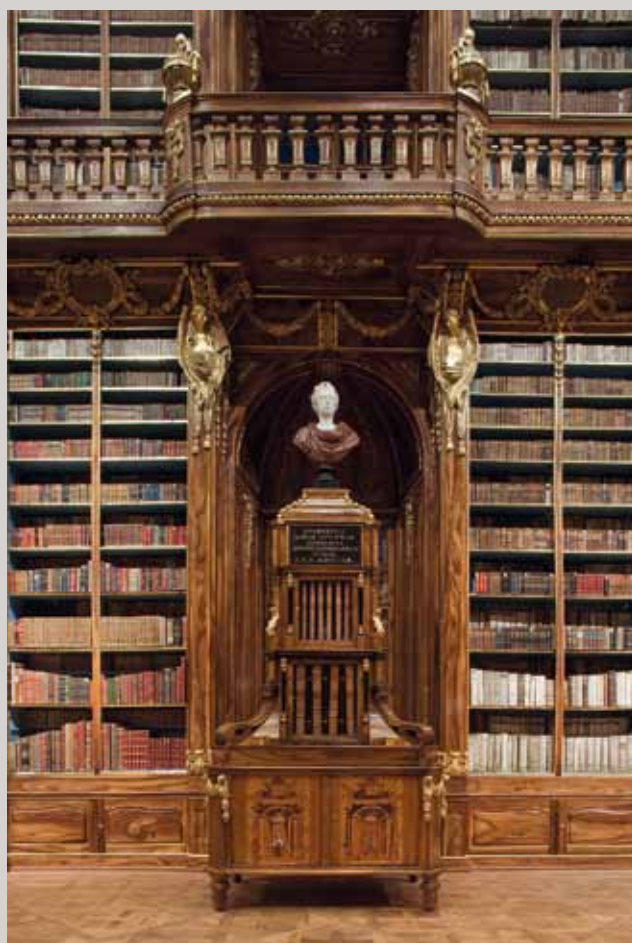
Knihovní vybavení Filozofického sálu - stav po restaurování

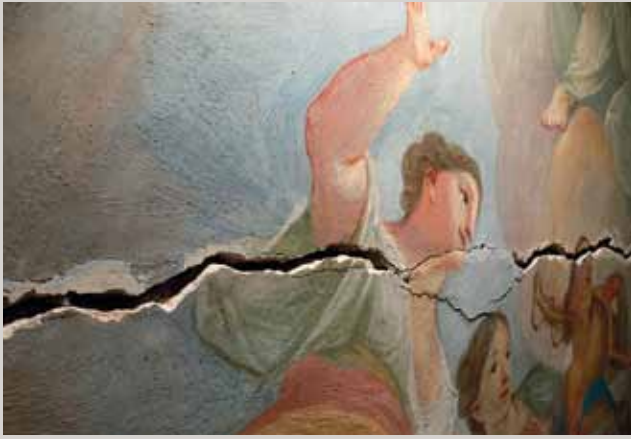
Povrch byl silně znečištěn prachem, na některých místech se nacházely stopy po zatékání dešťové vody. Barevná vrstva částečně odpadávala od povrchu, malba byla zpráškovatělá. Strop pokrývaly trhliny, nejhlubší procházely středem malby.

Trhlina v klenbě zasahující skupinu postav

Odborníci nejprve eliminovali nečistoty, následovalo citlivé odstranění druhotné přemalby. Poté se přistoupilo k fixáži uvolněných částí barevné i podkladové vrstvy a hloubkovému zpevnění omítek. Největší středová trhlina byla pečlivě injektována. Následovalo tmelení vápenným tmelem a celková retuš.

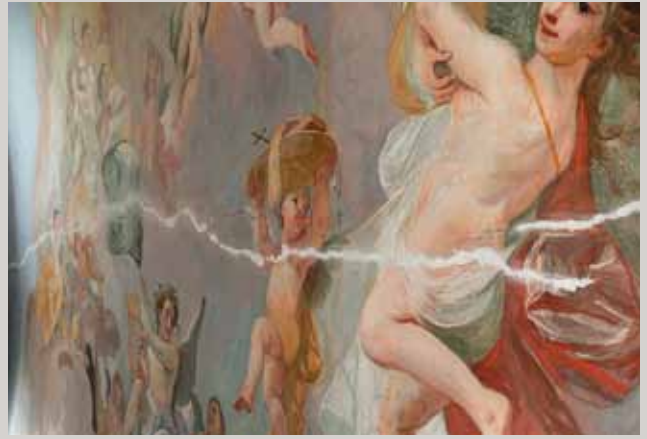
Zatmelená trhlina v klenbě přes postavy ve středové scéně

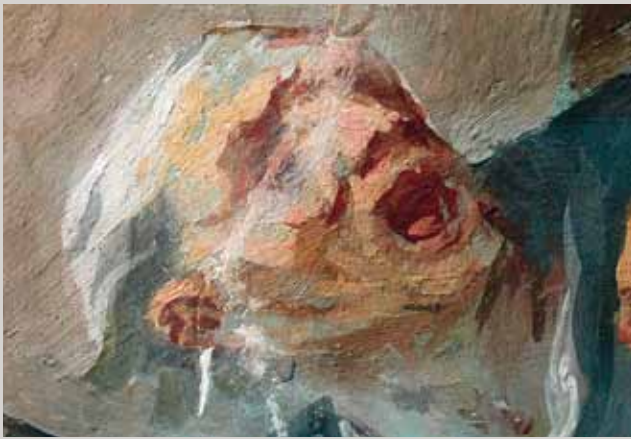
Hlava encyklopedisty – po očištění a tmelení

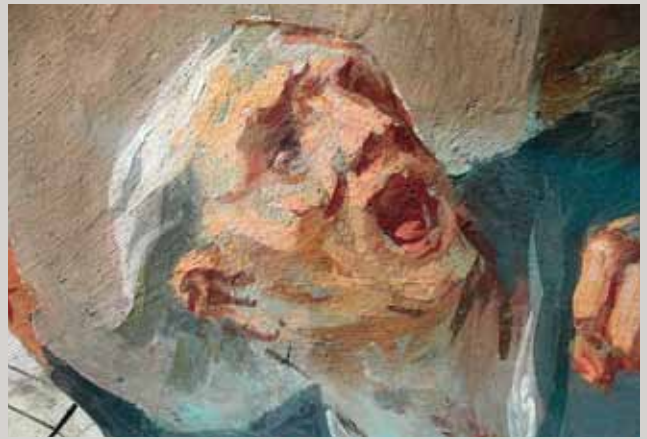
Hlava encyklopedisty – závěrečný stav

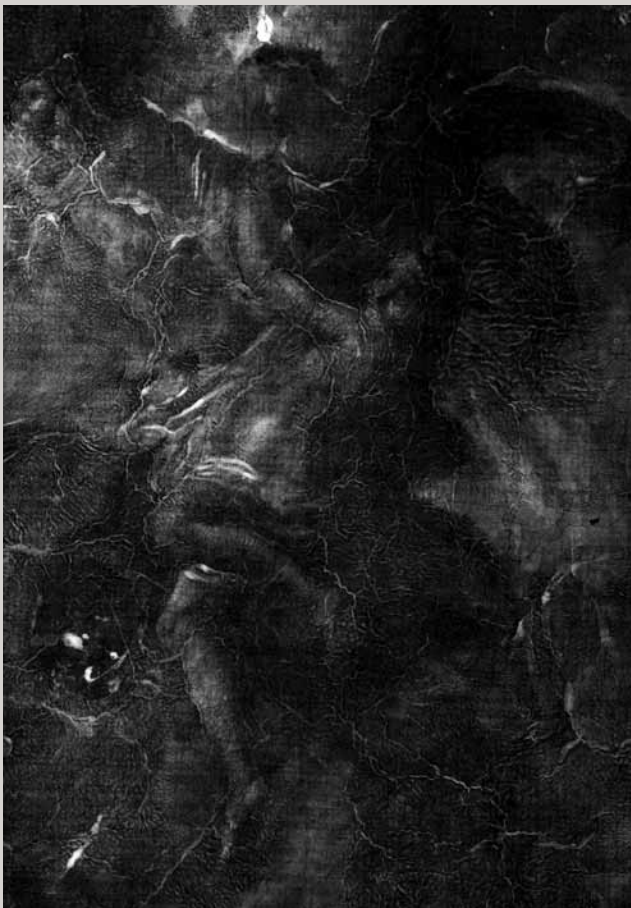
Triumf Boží milosti – RTG snímek

Prostoru vévodí nástěnná malba Duchovní vývoj lidstva z roku 1794, která byla stěžejním předmětem odborných zásahů. Samotnému restaurování předcházely průzkumy v podobě odebrání vzorků pro chemicko-technologickou analýzu za účelem zjištění stratigrafie a použitých materiálů, taktéž se provedl průzkum v ultrafialovém světle.

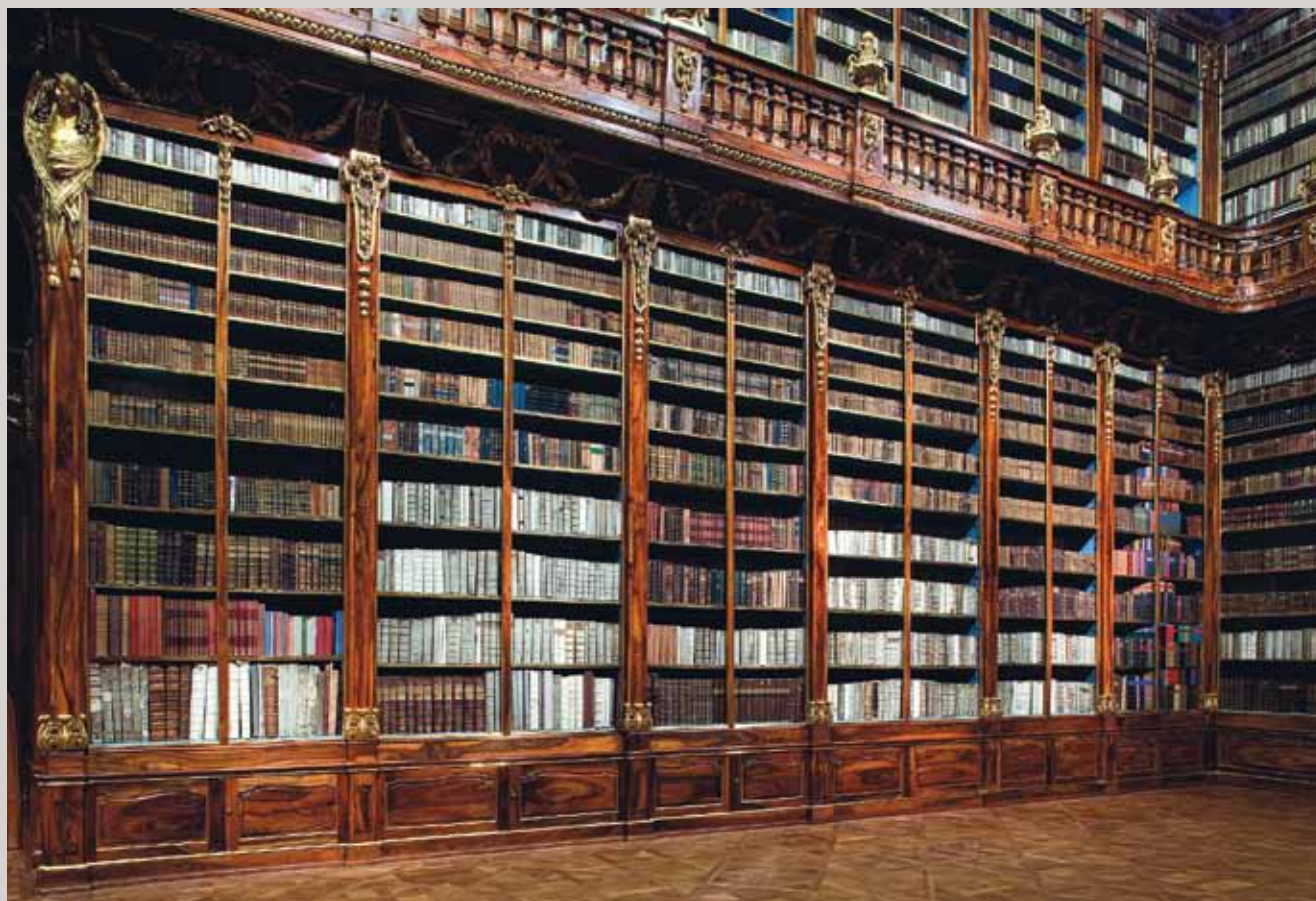
Nejprve se provedl průzkum statiky a poškození knihovny, který potvrdil stabilitu konstrukce. Dřevní hmota byla narušena dřevokazným hmyzem. Některé části intarzie byly vypadané. Povrch vykazoval na mnoha místech praskliny způsobené změnami teploty a vlhkostí. Vlivem slunečního záření došlo na mnoha místech k zakalení laků.

Dřevěné knihovní skříně – stav po restaurování

Po pečlivé fotodokumentaci a zhotovení přesného plánu, restaurátoři demontovali jednotlivé prvky, a to včetně parketové podlahy. Následovalo mechanické odstranění svrchního laku. Chybějící prvky byly doplněny identickou kopií, chybějící úseky se došpánovaly. Drobné trhliny odborníci vyplnili nejvhodnějšími tmely. Uvolněné části intarzie se sňaly, očistily, poté připevnil zpět. Úseky napadené dřevokazným hmyzem bylo nutné petrifikovat. Povrch byl na závěr napuštěn lněnou fermeží a poté natřen šelakovou politurou, která byla rozleštěna a převoskována.

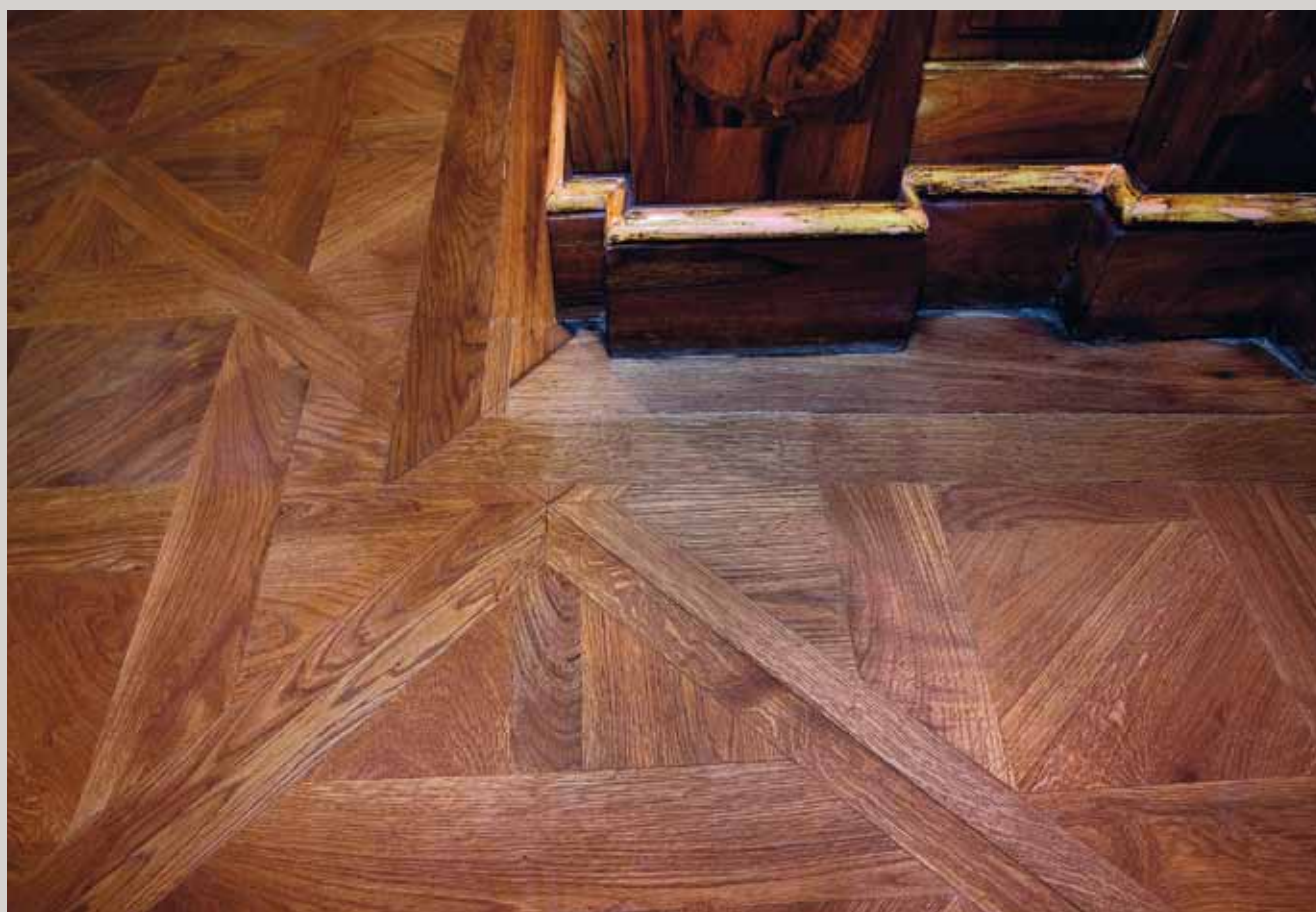
Detail parket – stav po restaurování

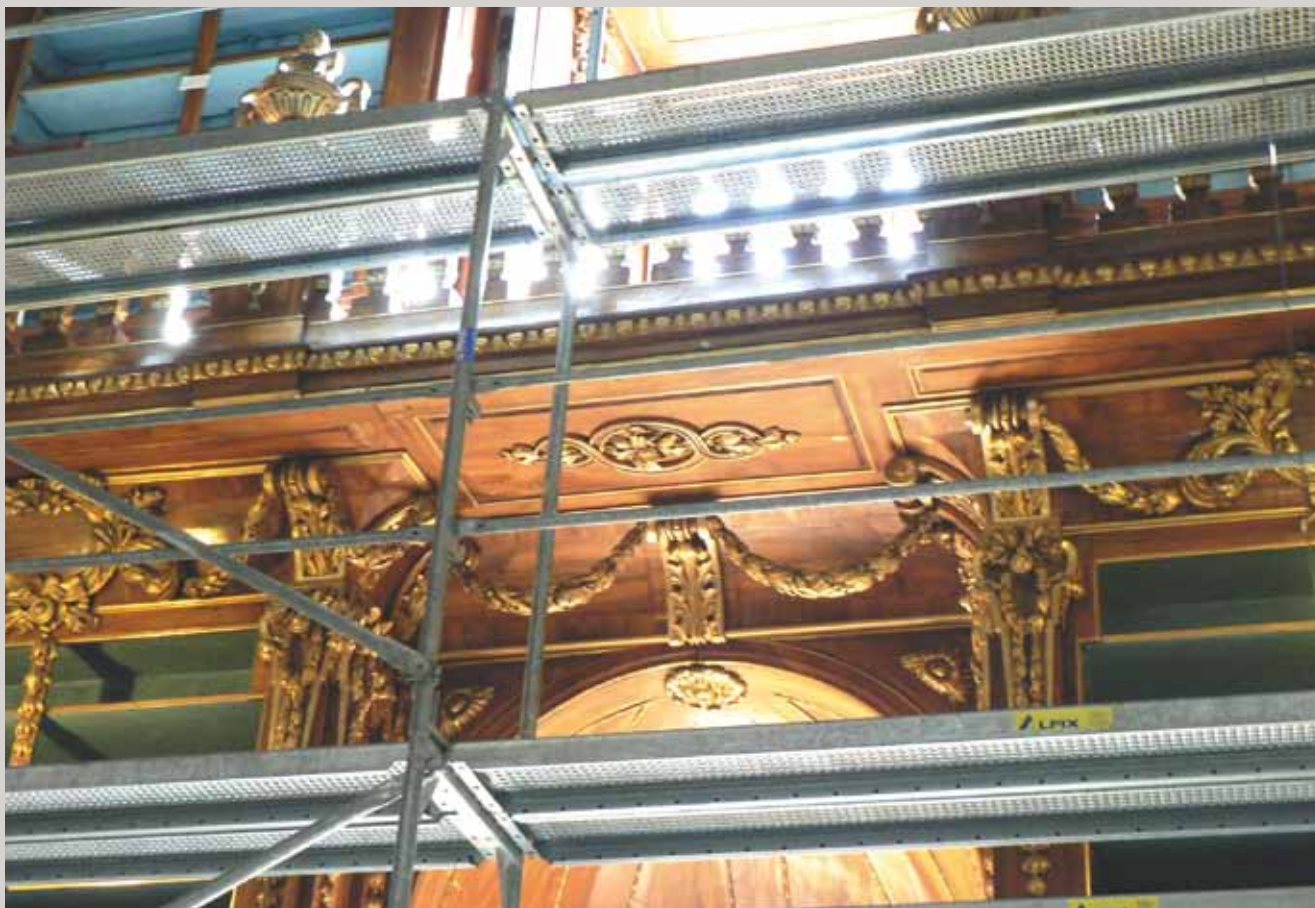
Jedná se o ornamentální řezby z lipového dřeva v podobě vegetabilních prvků, perlovců, vejcovců, listovců, festonů apod. Dekorativní zlacené části vykazovaly různý stupeň poškození v závislosti na přístupnosti daného místa. Nepřístupné zlacené ornamenty byly takřka nepoškozené, zatímco zlacení v nižších partiích bylo téměř setřené.

Další degradace byla způsobena lokálními retušemi, které se v minulosti provedly pouze bronzovým nátěrem, místo původního zlacení plátkovým zlatem. Odborníci provedli celkové restaurování dekorací, ke zlacení se tentokrát užilo plátkového zlata.

Zlacené části před restaurováním

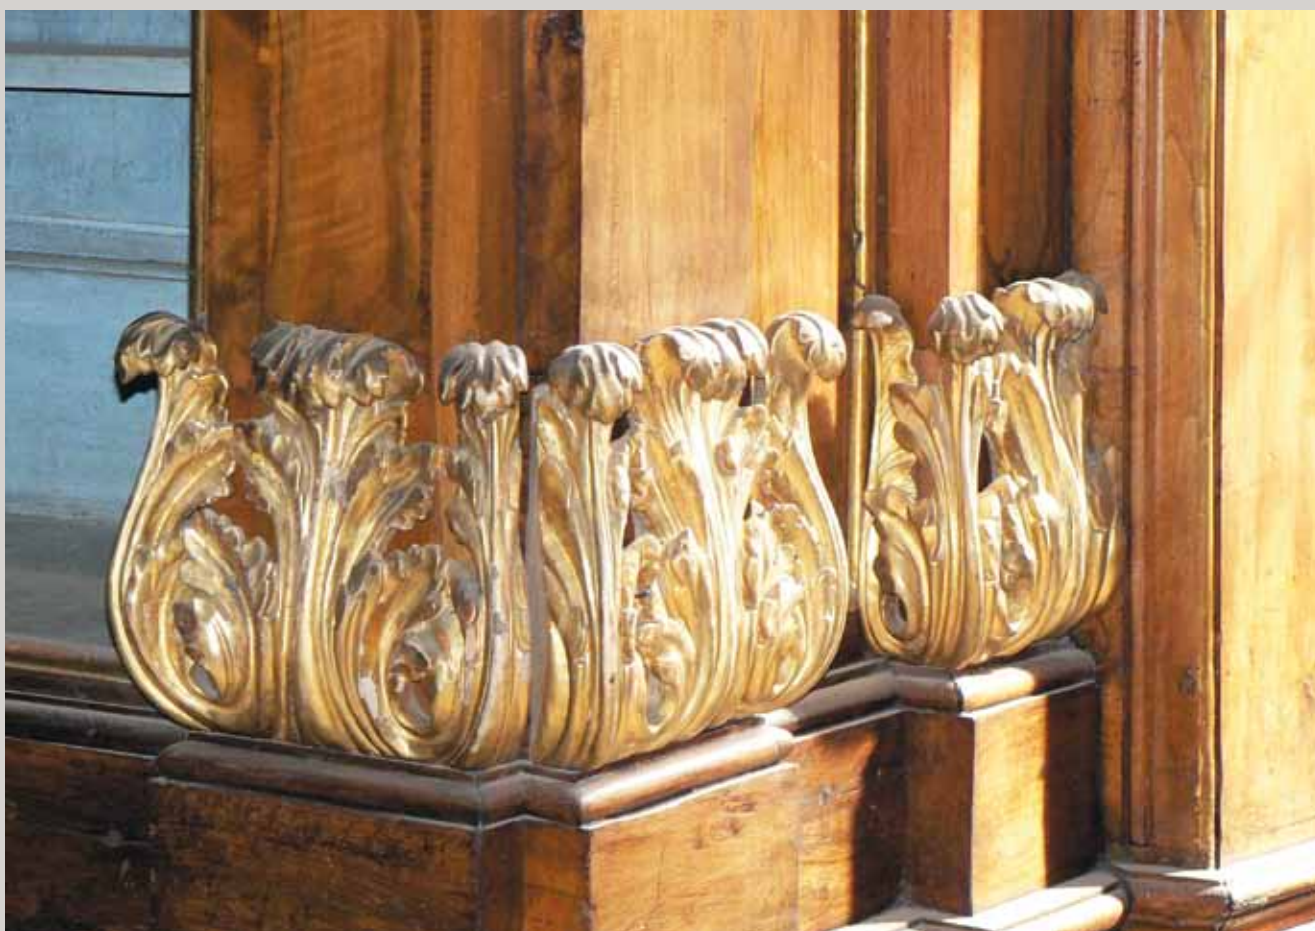
Průběh restaurování zlacených částí
