## GOČÁROVY DOMKY V ZOO HLAVNÍHO MĚSTA PRAHY

ZOOLOGICKÁ ZAHRADA HL. MĚSTA PRAHY,  
U TROJSKÉHO ZÁMKU 3/120, PRAHA 7

ZHOTOVITEL: GEMA ART GROUP A.S.

REALIZACE: 04–12/2010

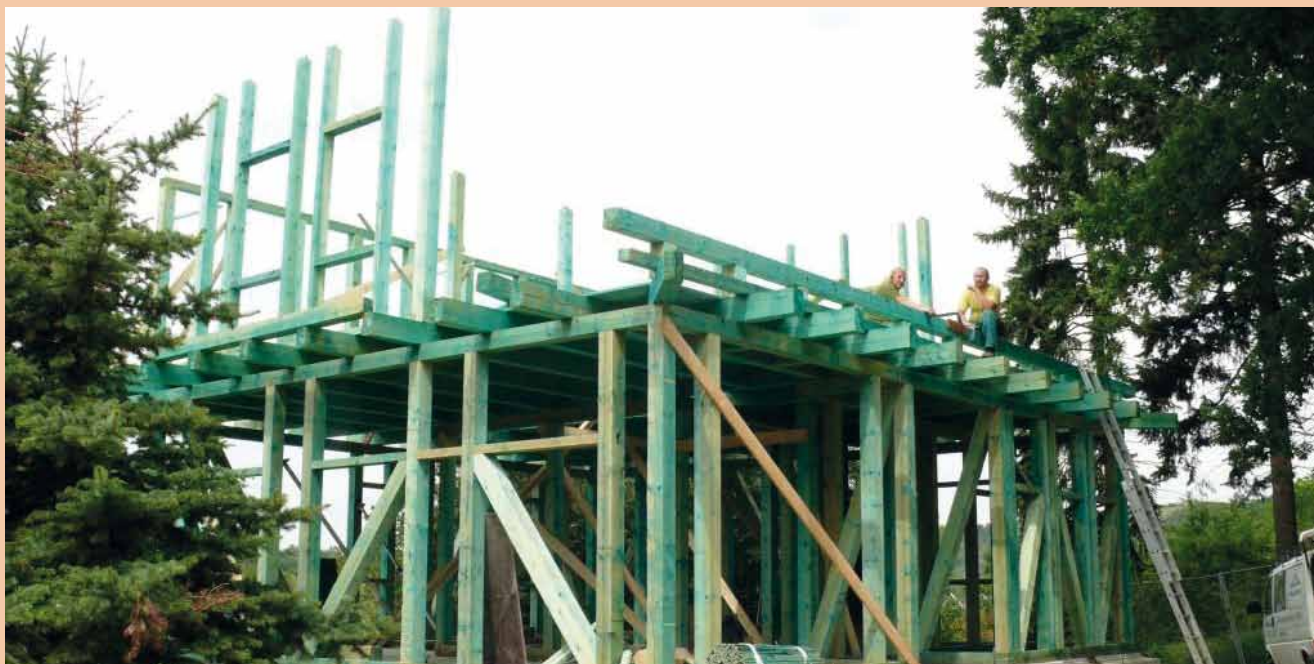
Montáž domků mimo záplavovou oblast

Náročná práce, během níž musely být objekty demontovány, přeneseny a opět smontovány, probíhaly pod vedením GEMA ART GROUP a.s. Restaurátorské práce se týkaly dochovaných dřevěných prvků, tedy sloupů a dekorativních terčů. Před započatím prací a samotné demontáží se provedla detailní fotodokumentace. Dřevní hmota byla shledána v celkově špatném stavu. Prkna byla zteřelá, zvláknělá a mechanicky poškozená, proto bylo nutné některá prkna zcela vyměnit. Zachované dřevo bylo ošetřeno fungicidními a insekticidními prostředky.

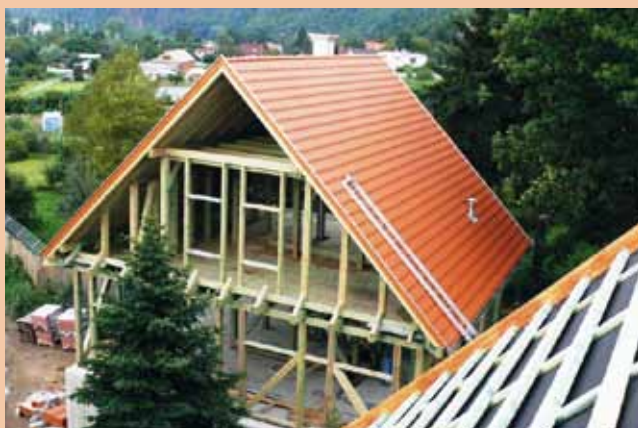
Pokládání nové střechy

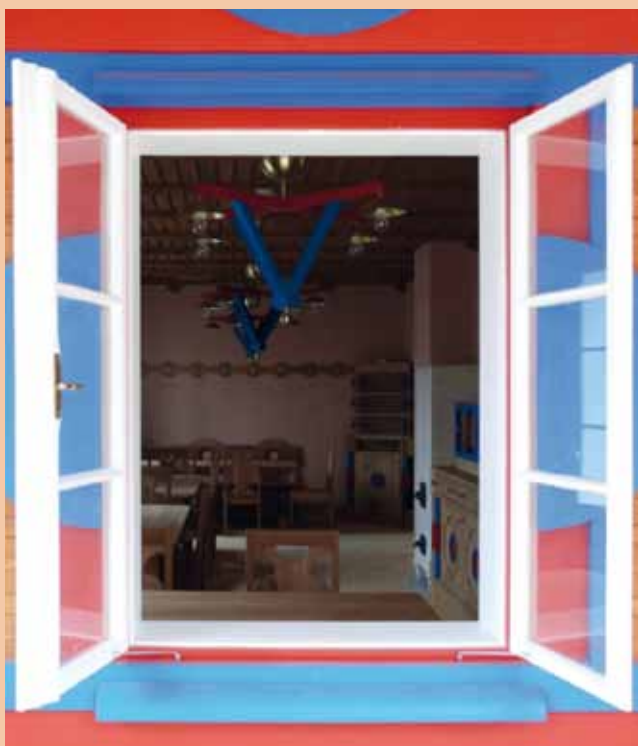
Detail okna po dokončení prací

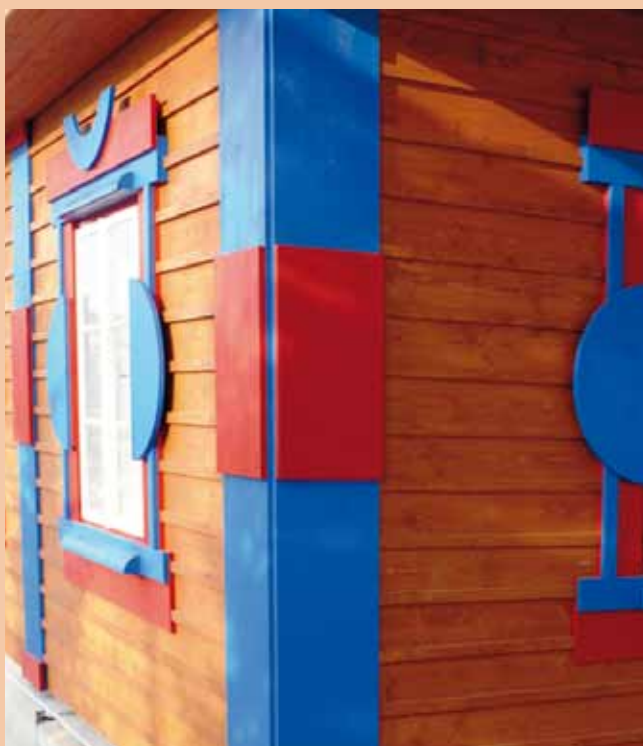
Zdobné prvky exteriéru – stav po dokončení prací

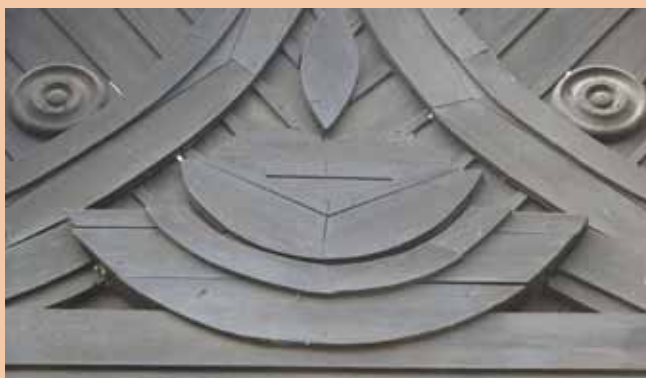
Detail štítu se zdobnými prvky – před restaurováním

Povrch dřeva se mechanicky zbrousil za pomoci brusných papírů, houbiček a ocelové vlny. Následovalo ošetření fungicidy a insekticidy. Poté se přistoupilo k napuštění terčů syntetickými nátěrovými hmotami a alkydovými pryskyřicemi.

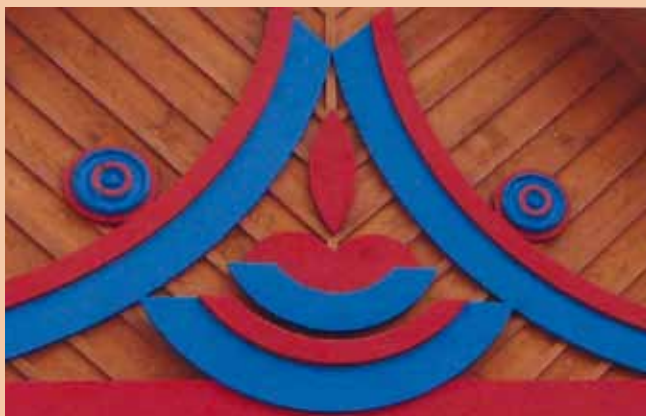
Detail štítu se zdobnými prvky – po restaurování

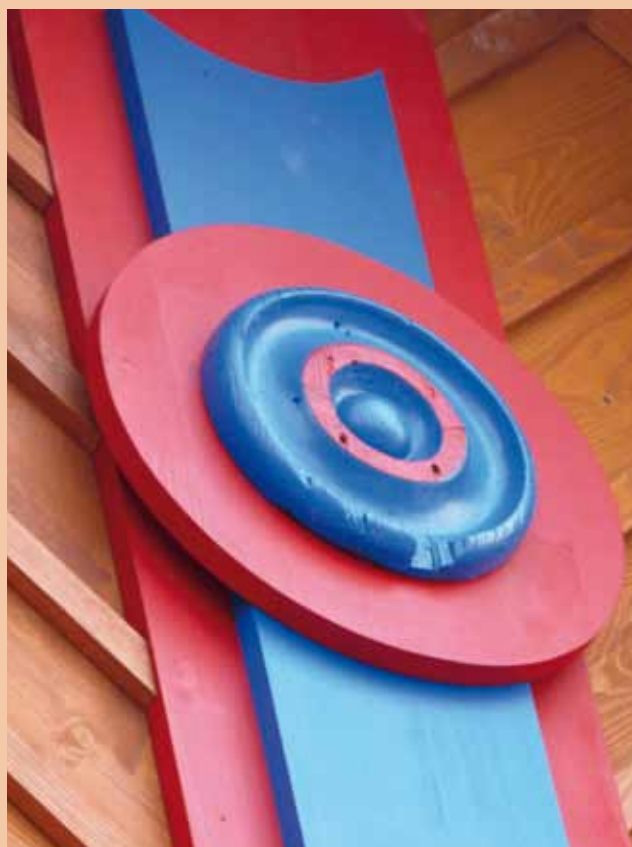
Detail zdobného terče – po restaurování

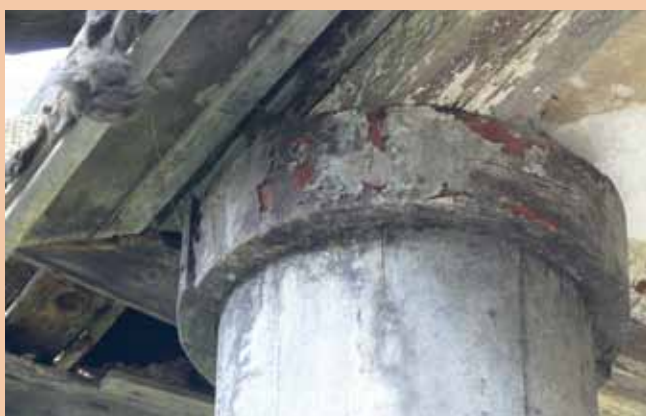
Detail sloupu – stav před restaurováním

Sloup byl demontován, nepůvodní nátěr se odstranil pomocí škrabek. Výrazné praskliny a nerovnosti mezi jednotlivými fošnami se vysadily švartnami příslušného tvaru. Dřevo se ošetřilo insekticidním a fungicidním prostředkem. Povrch se poté natřel příslušnými nátěrovými hmotami a alkydovými pryskyřicemi.

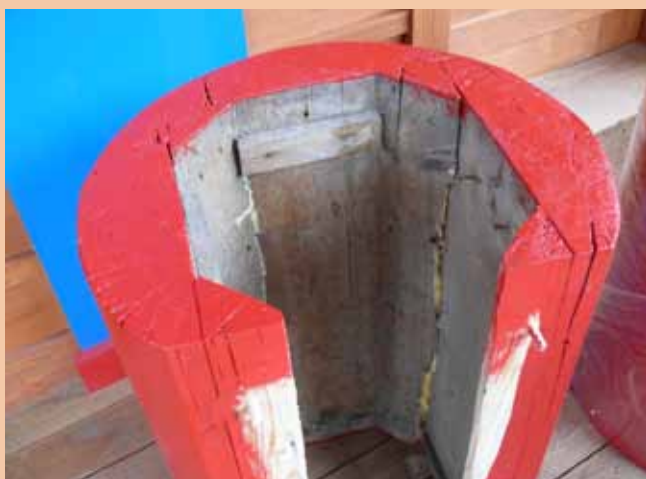
Průběh prací

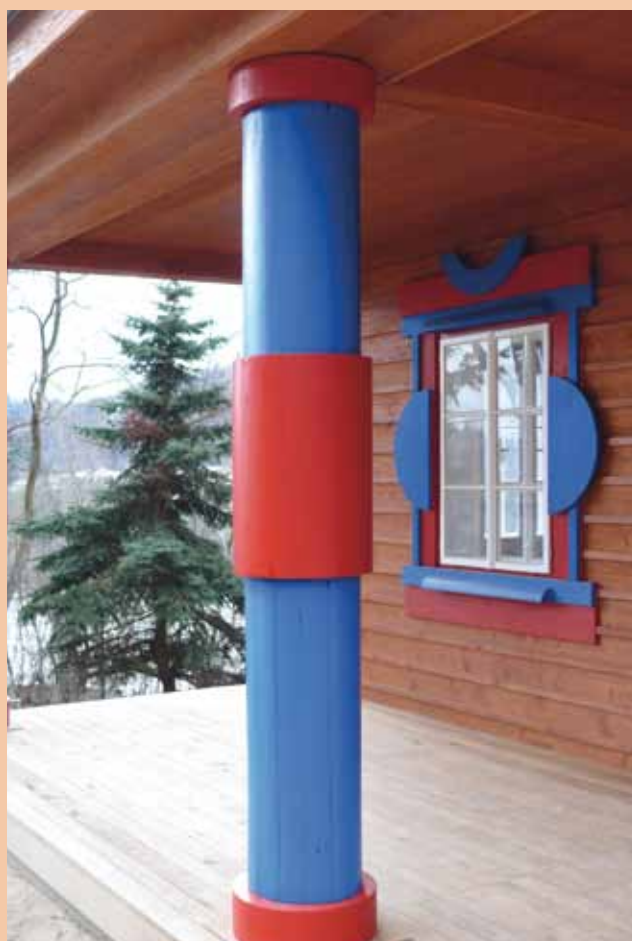
Celkový pohled na dekorativní – stav po restaurování

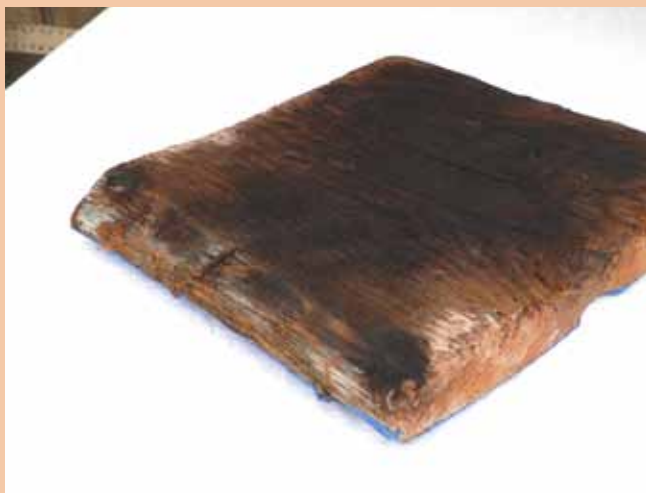
Detailnímu průzkumu barevnosti tak restaurátoři podrobili dekorativní terče a sloup. Po odstranění tmavě hnědého nátěru ze 70. let 20. století se na terčích objevily drobné fragmenty původní červené a modré barvy, které působením povětrnostních vlivů zoxidovaly. Na patce sloupu byly zjištěny zbytky červeného, na dřiku zbytky modrého původního nátěru. Originální barvy se dochovaly zejména ve spárách. Původní dřevní hmota byla pravděpodobně natřena základovou barvou, na níž se posléze naněs červený a modrý nátěr.

Detail dřevní hmoty

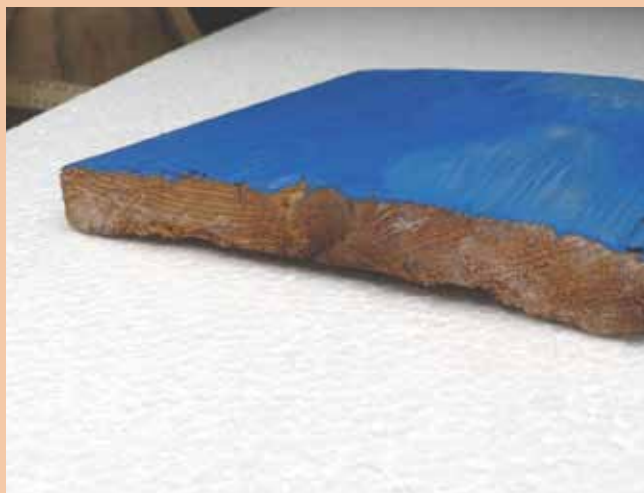
Dle prvorepublikových plánů měly být domky natřené také barvou zelenou. Ten se však na žádném ze zkoumaných původních prvků nepotvrdil, proto se zvolila kombinace modré a červené.

Detail nového nátěru dle původní odstínu

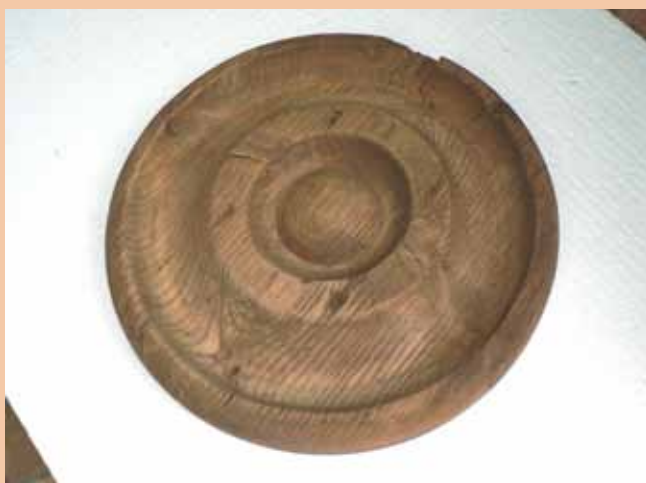
Dřevěný terč – před nánosem barvy

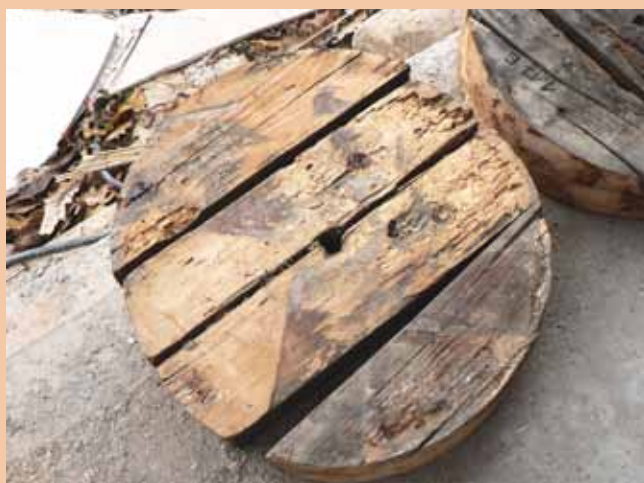
Rub dekorativního terče

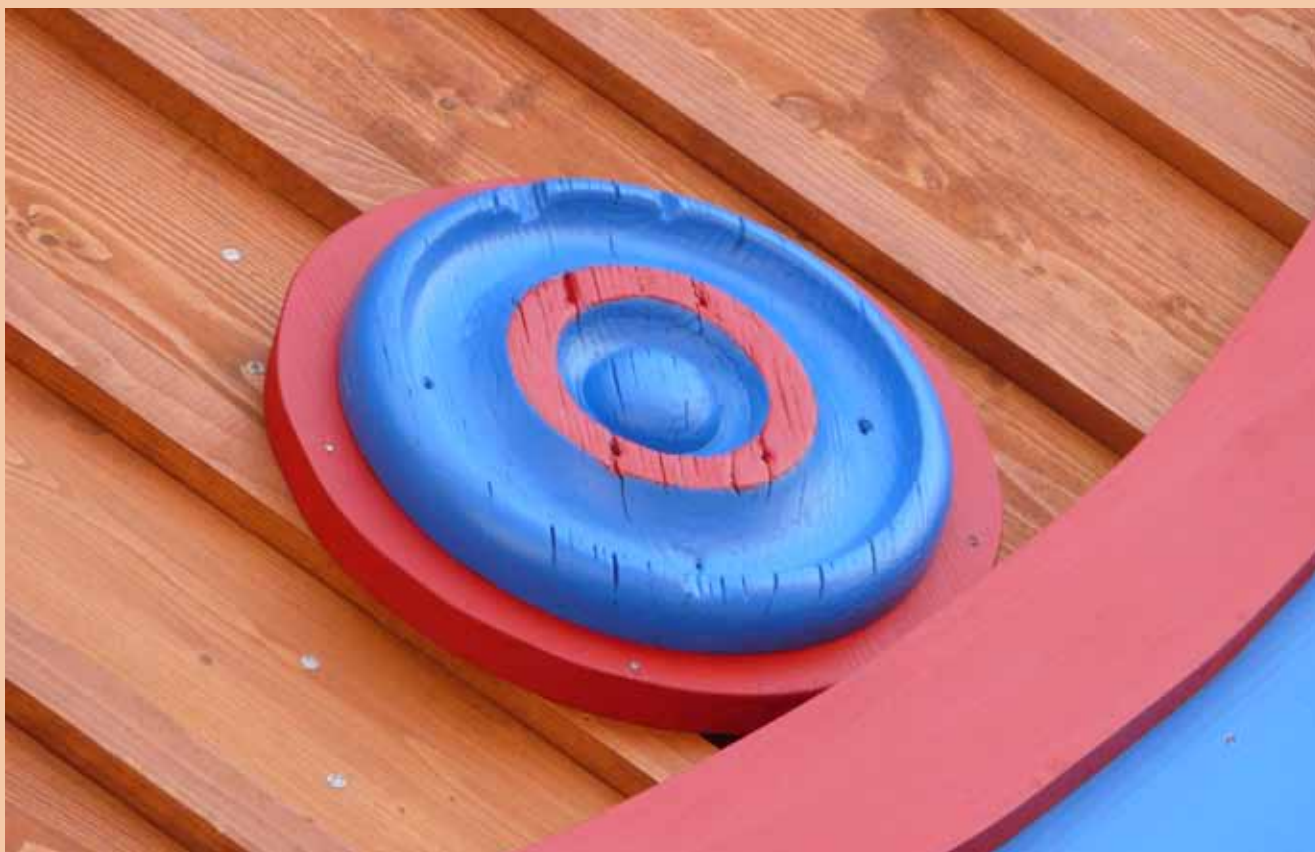
Dekoratívni terč po zásahu restaurátorů
