## REALIZACE OBNOVY NKP HOSPITAL KUKS

NKP KUKS, 544 43 KUKS

INVESTOR: NÁRODNÍ PAMÁTKOVÁ ÚSTAV

ZHOTOVITEL: SDRUŽENÍ HOCHTIEF –  
GEMA ART GROUP

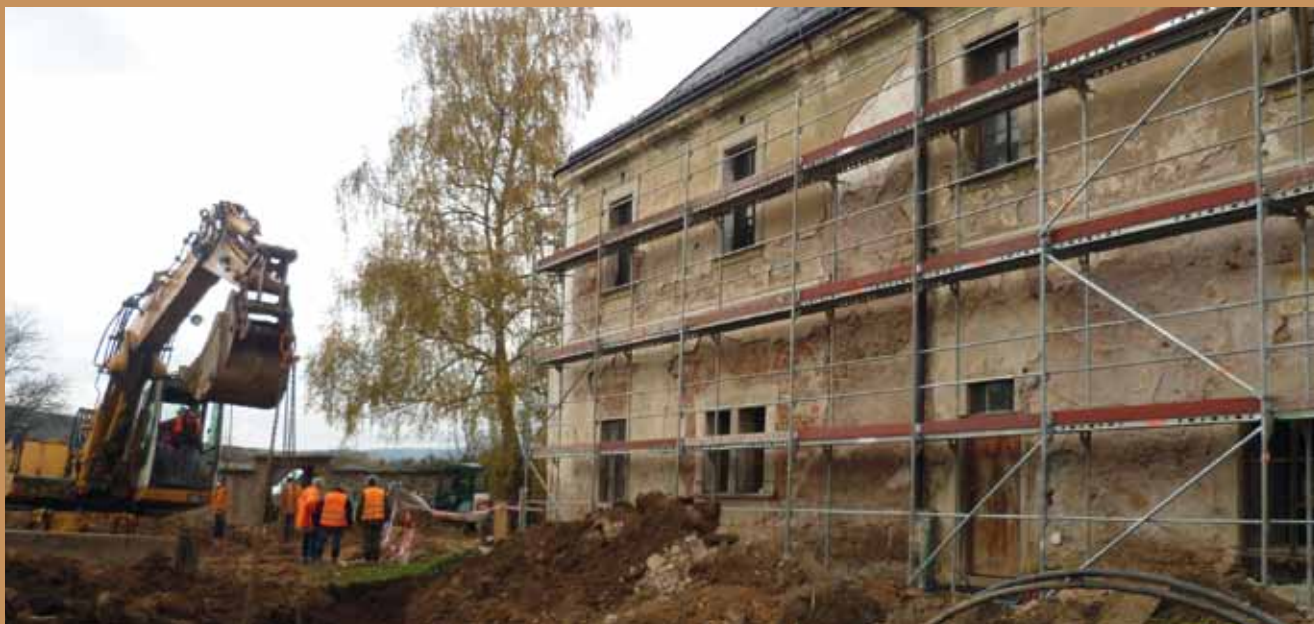
Stav na počátku rekonstrukce

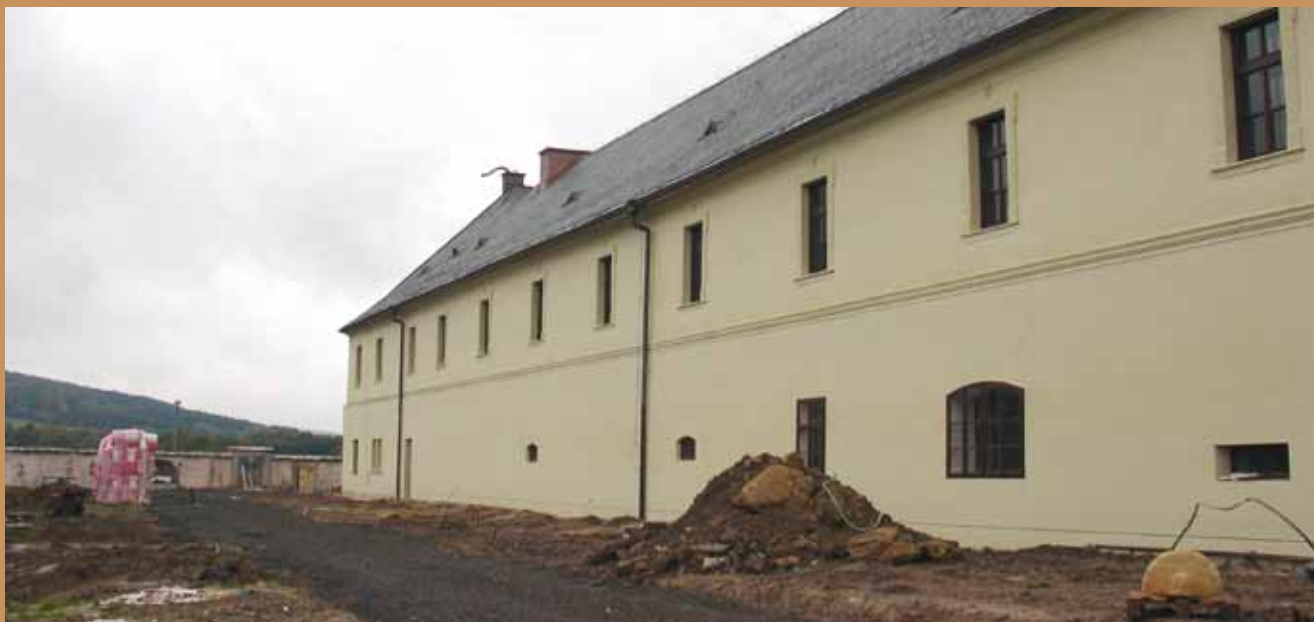
Průběh prací

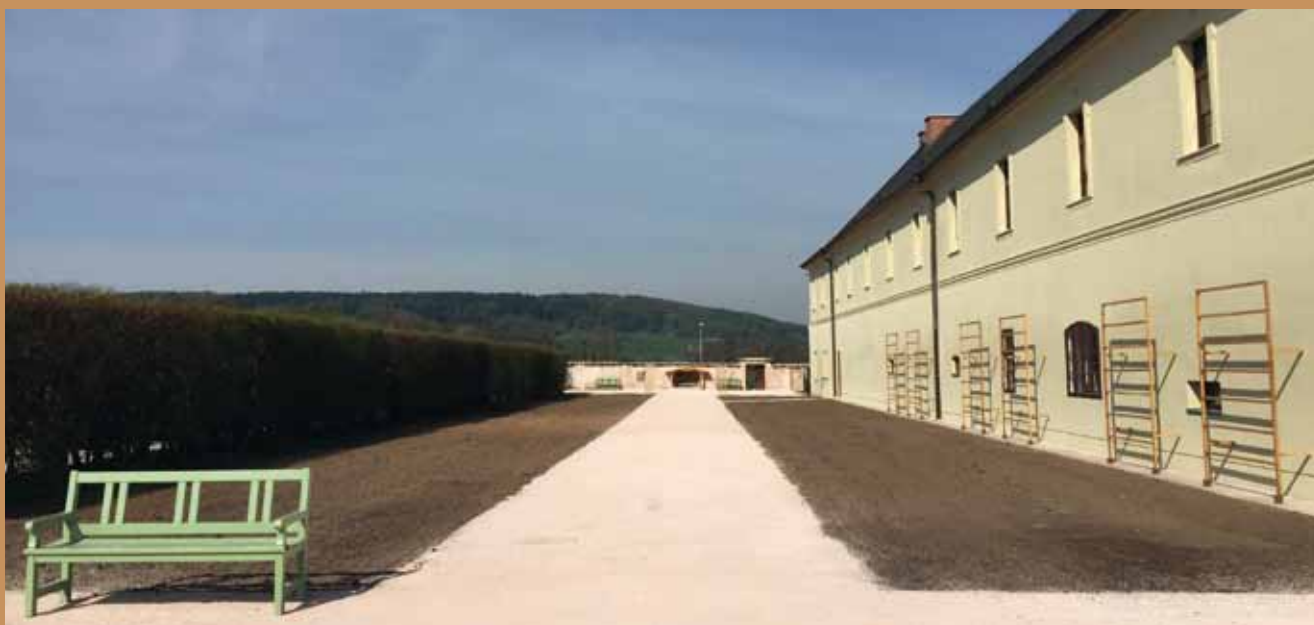
Stav po rekonstrukci

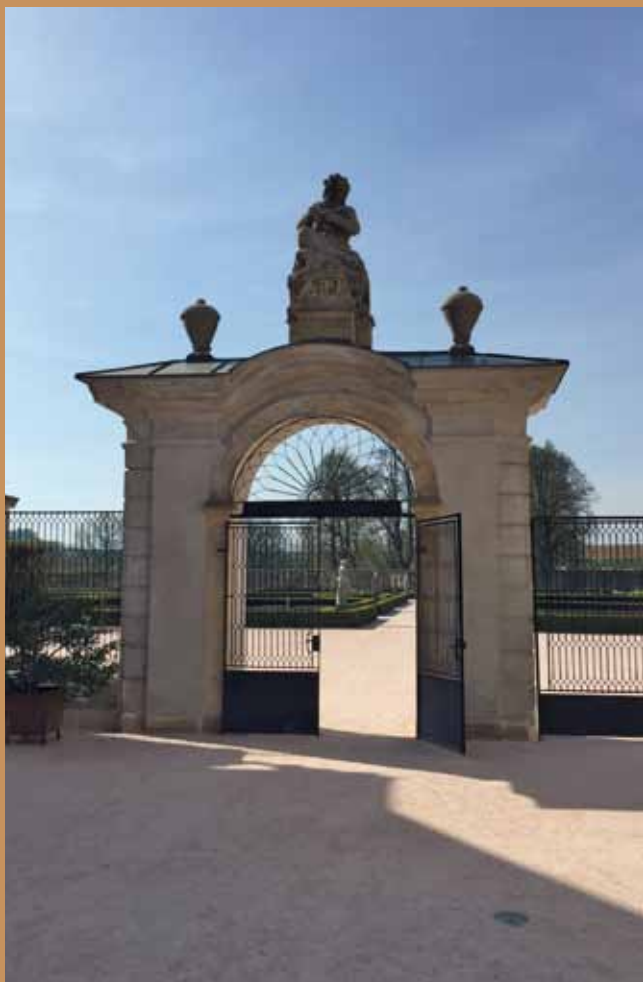
Vstupní brána po restaurování

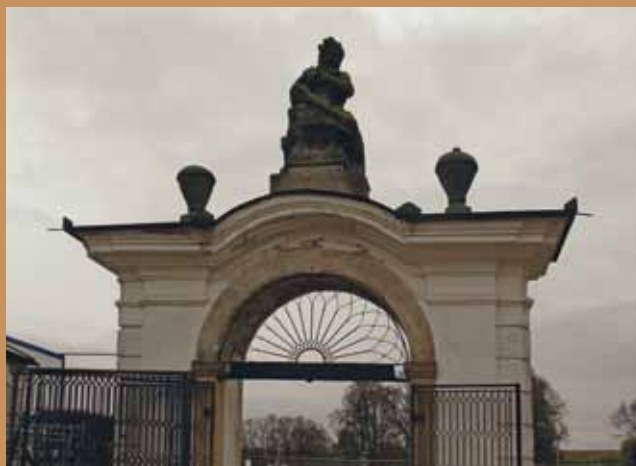
Vstupní brána před restaurováním

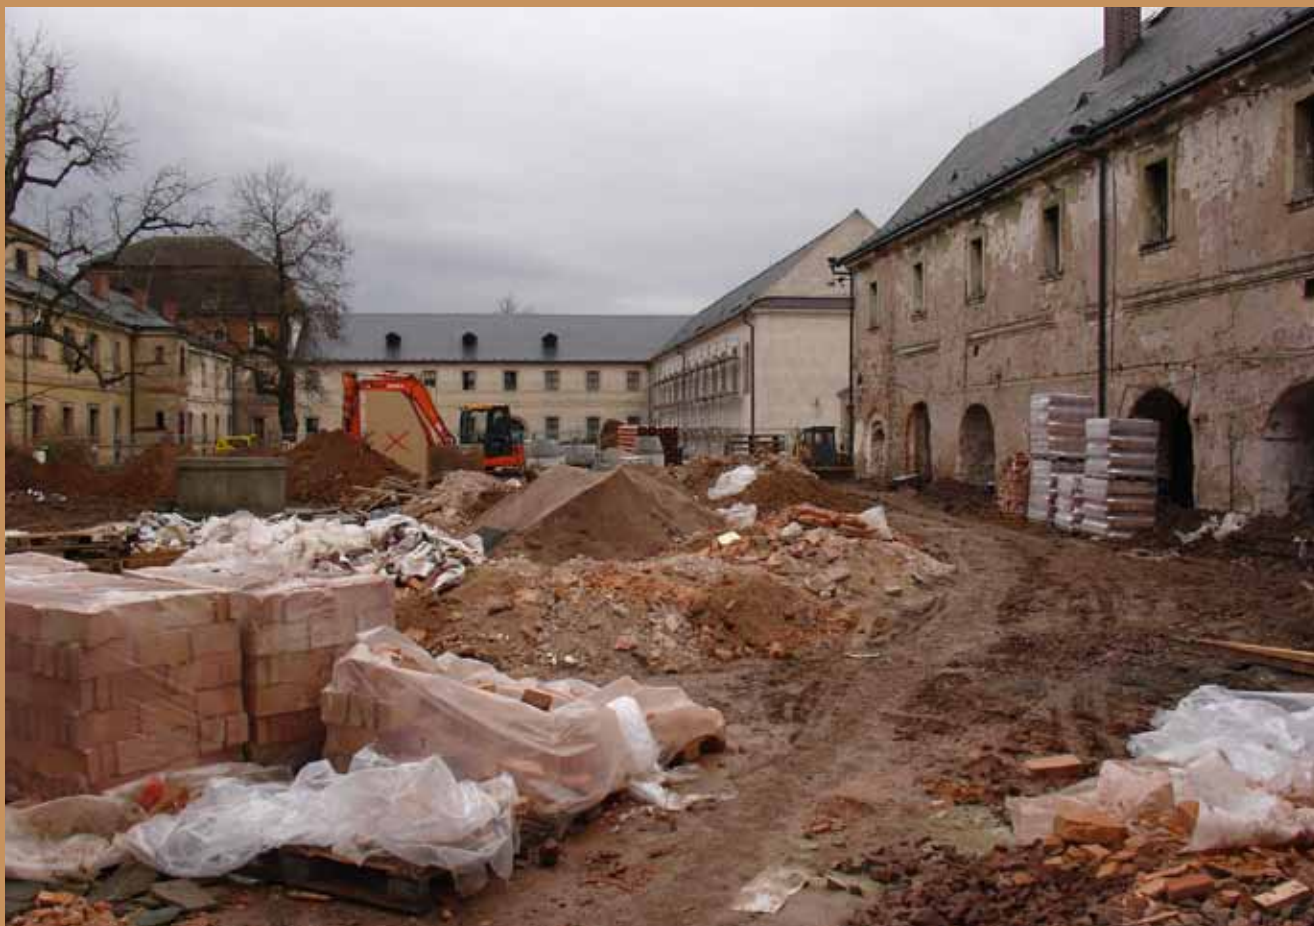
Nádvoří – stav na počátku rekonstrukce

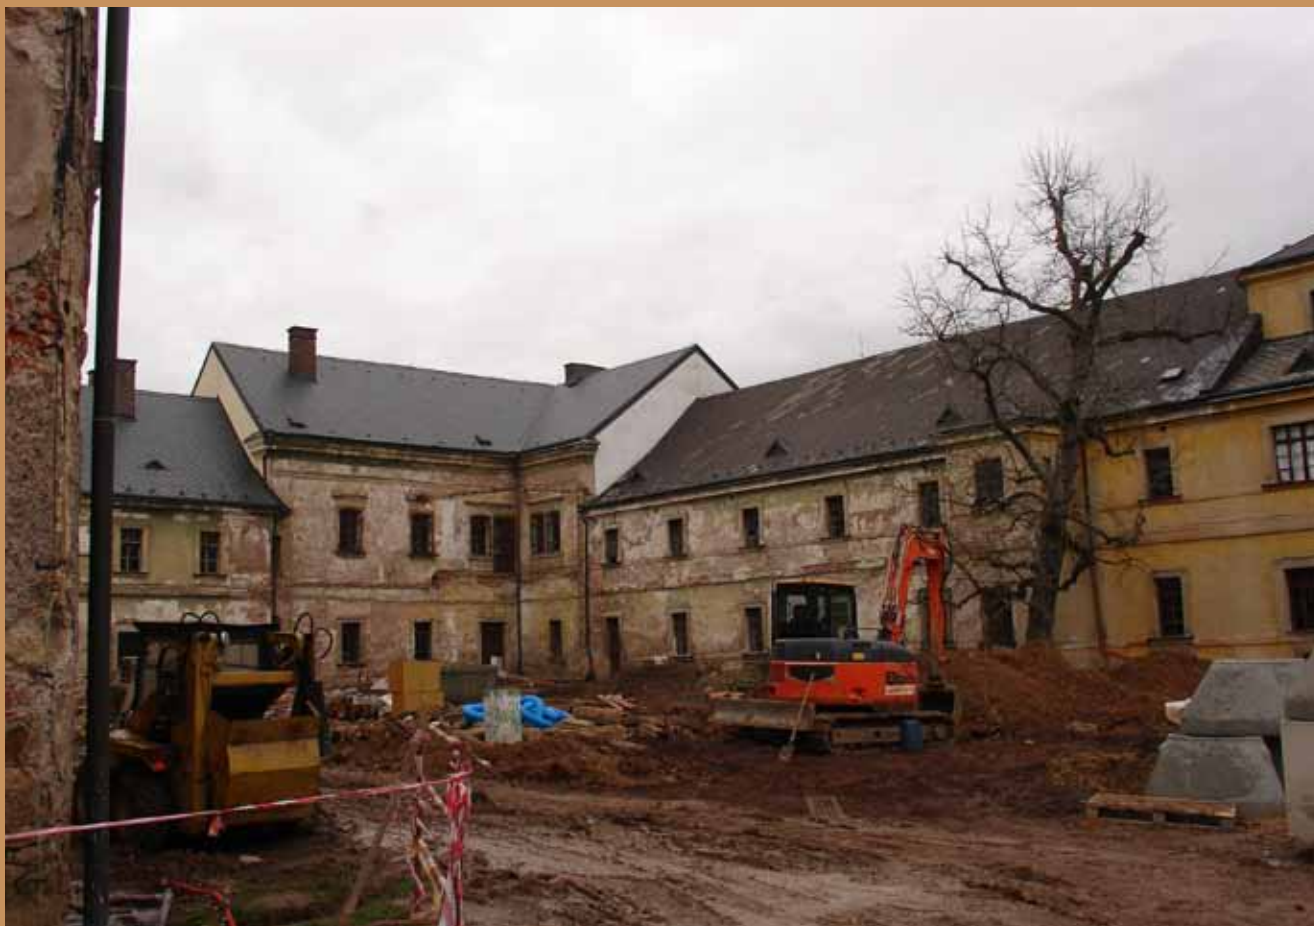
Nádvoří – stav na počátku rekonstrukce

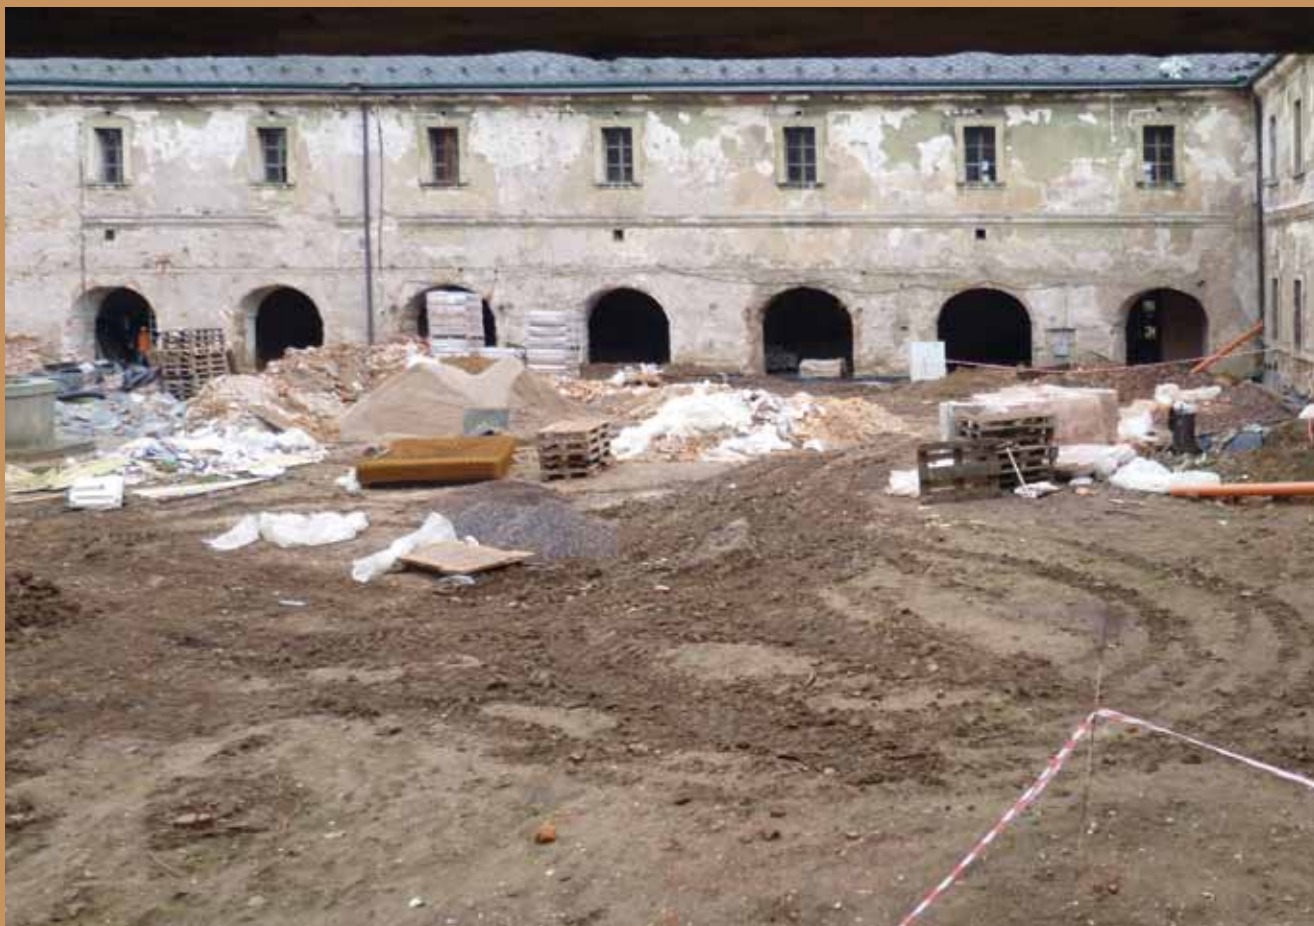
Stav fasády a nádvoří před rekonstrukcí

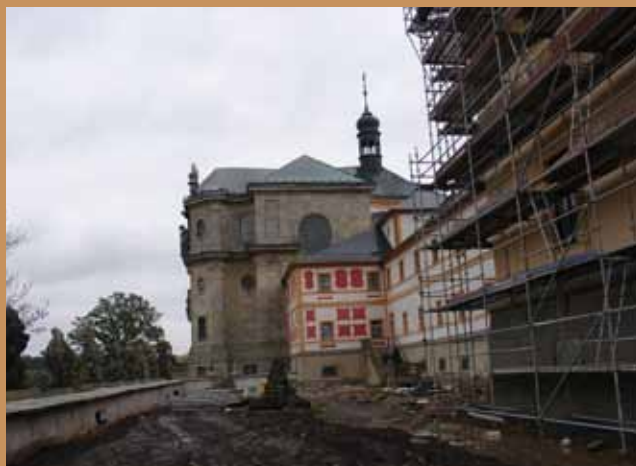
Průběh rekonstrukce fasády

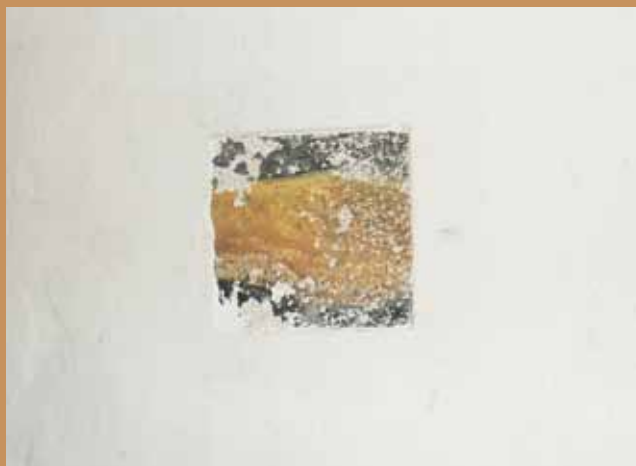
Zjišťovací sonda před započatím odkryvů malby

Odstranění vápenných přetěrů provedli restaurátoři pomocí skalpelů a speciálních kladívek, současně se lokálně upevňovala odkrývaná barevná vrstva za užití akrylátové disperze. Následovalo napouštění organokřemičitany pro celkové zpevnění malby, povrch se ošetřil fungicidy. Praskliny byly vyplněny a zaštukovány ve struktuře odpovídající okolí. Vlasové trhlinky se vytmelily mramorovou moučkou s vápnem. Samotné retuše prováděli restaurátoři velmi decentně, aby nedošlo k navýšení sytosti tónů. Rekonstrukce kresby se neprováděly, pouze u několika nejponičenějších výjevů byly lehce naznačeny tvary pro lepší čitelnost obrazu.

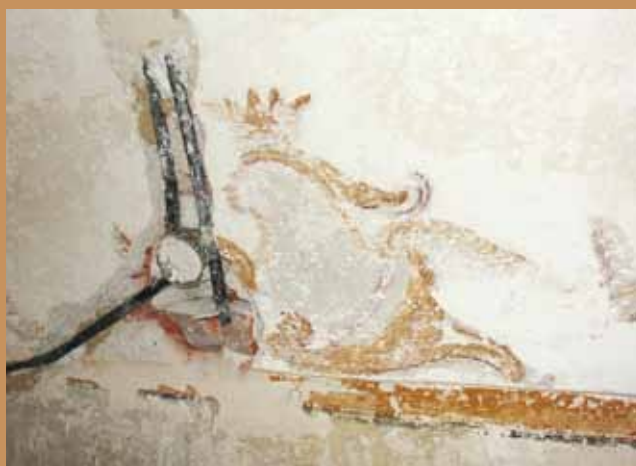
Cyklus maleb byl na několika místech násilně poničen: z důvodu stavebních úprav (vestavěná příčka narušila malby Kupec a Král), elektroinstalace, která byla zavedena v místech, kde se nacházejí verše doprovázející výjevy. Před zabílením vápennou omítkou byl povrch některých maleb částečně seškrábán, největší poškození bylo patrné u obrazu Hraběnky, Námořníků a Slepce.

Poničení malby vlivem špatné elektroinstalace

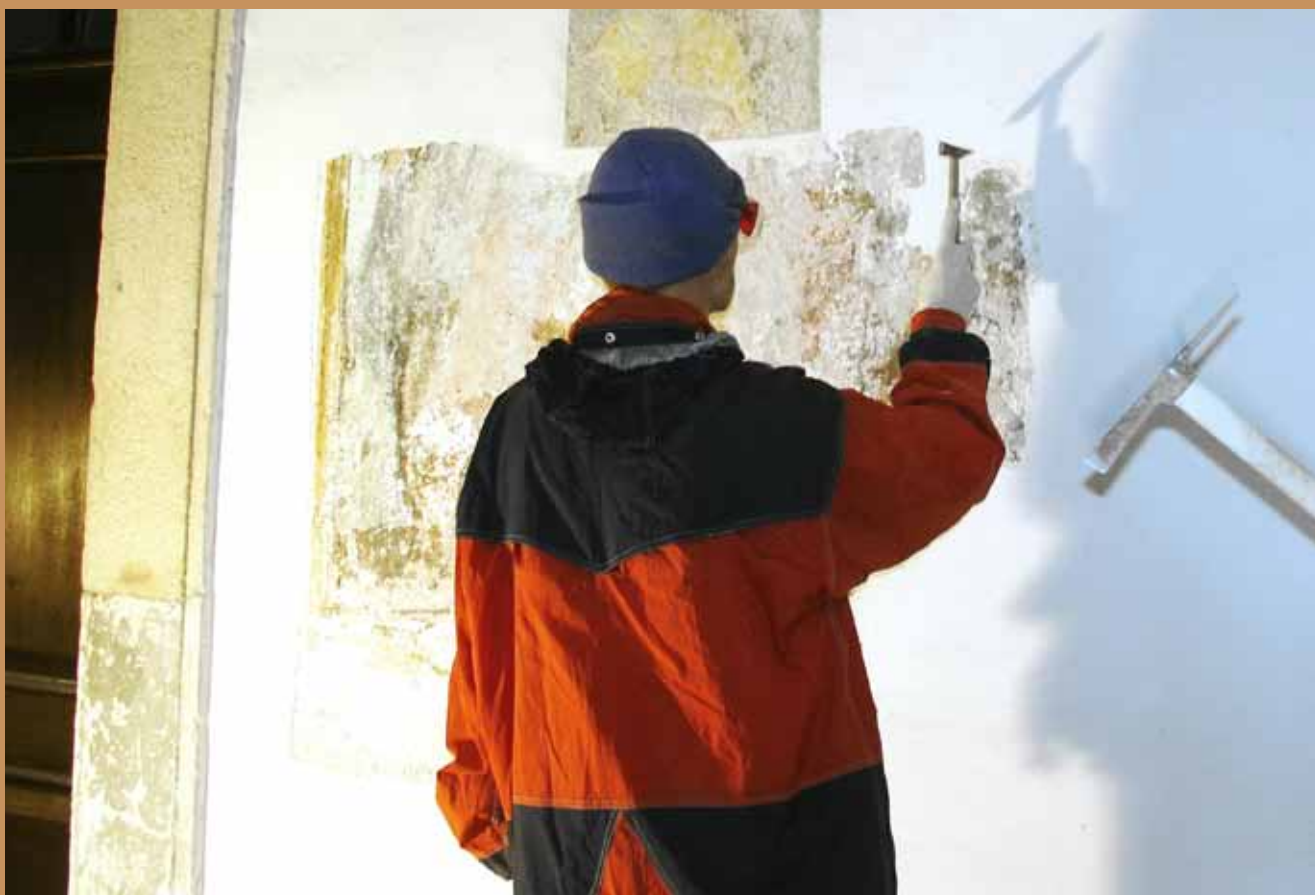
Restaurátoři odkrývají historické malby

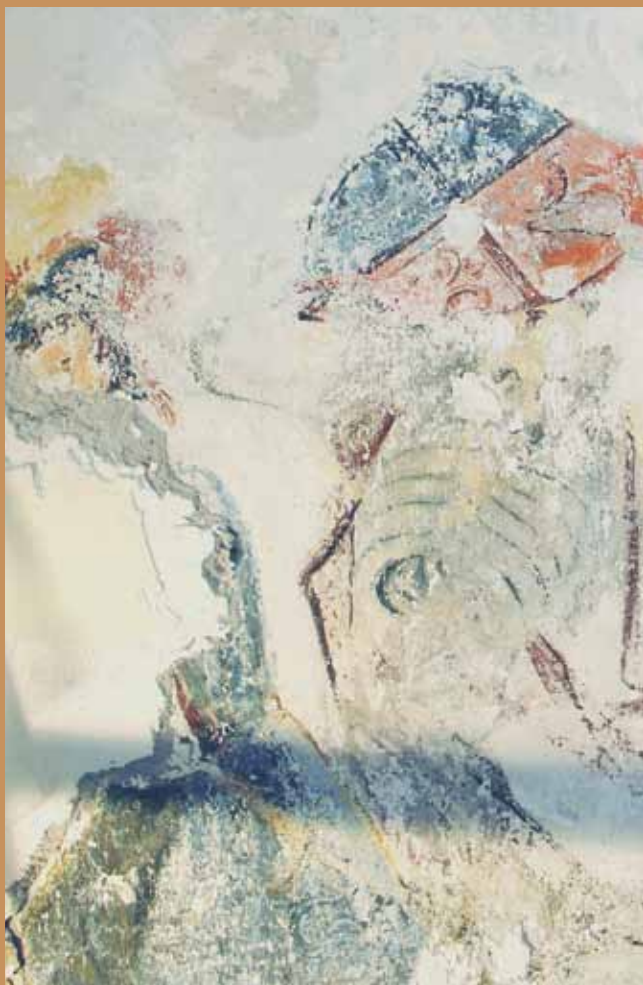
Malba Hrabě – průběh restaurování

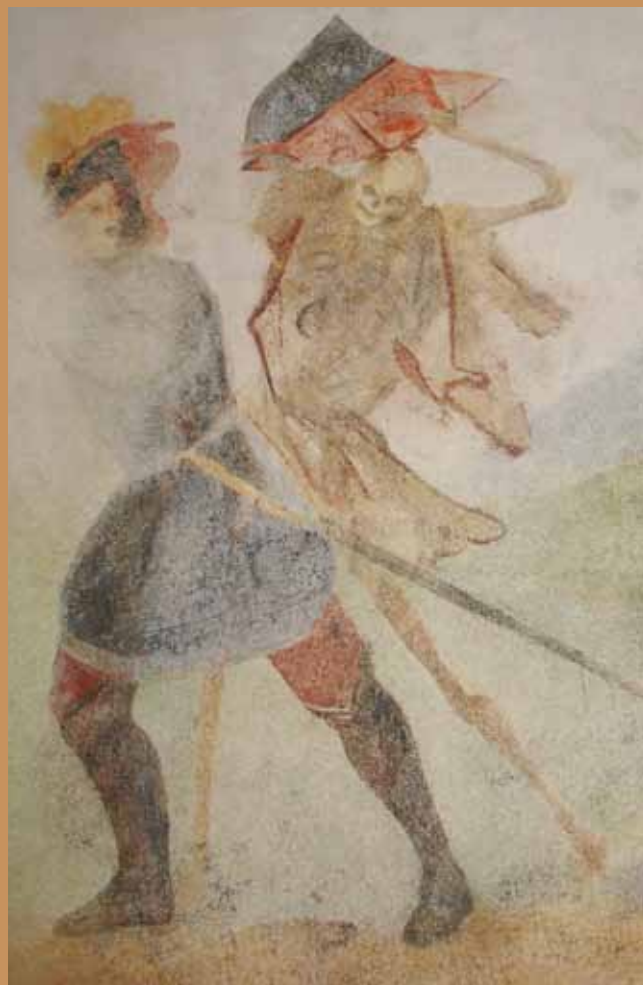
Malba Hrabě – stav po restaurování

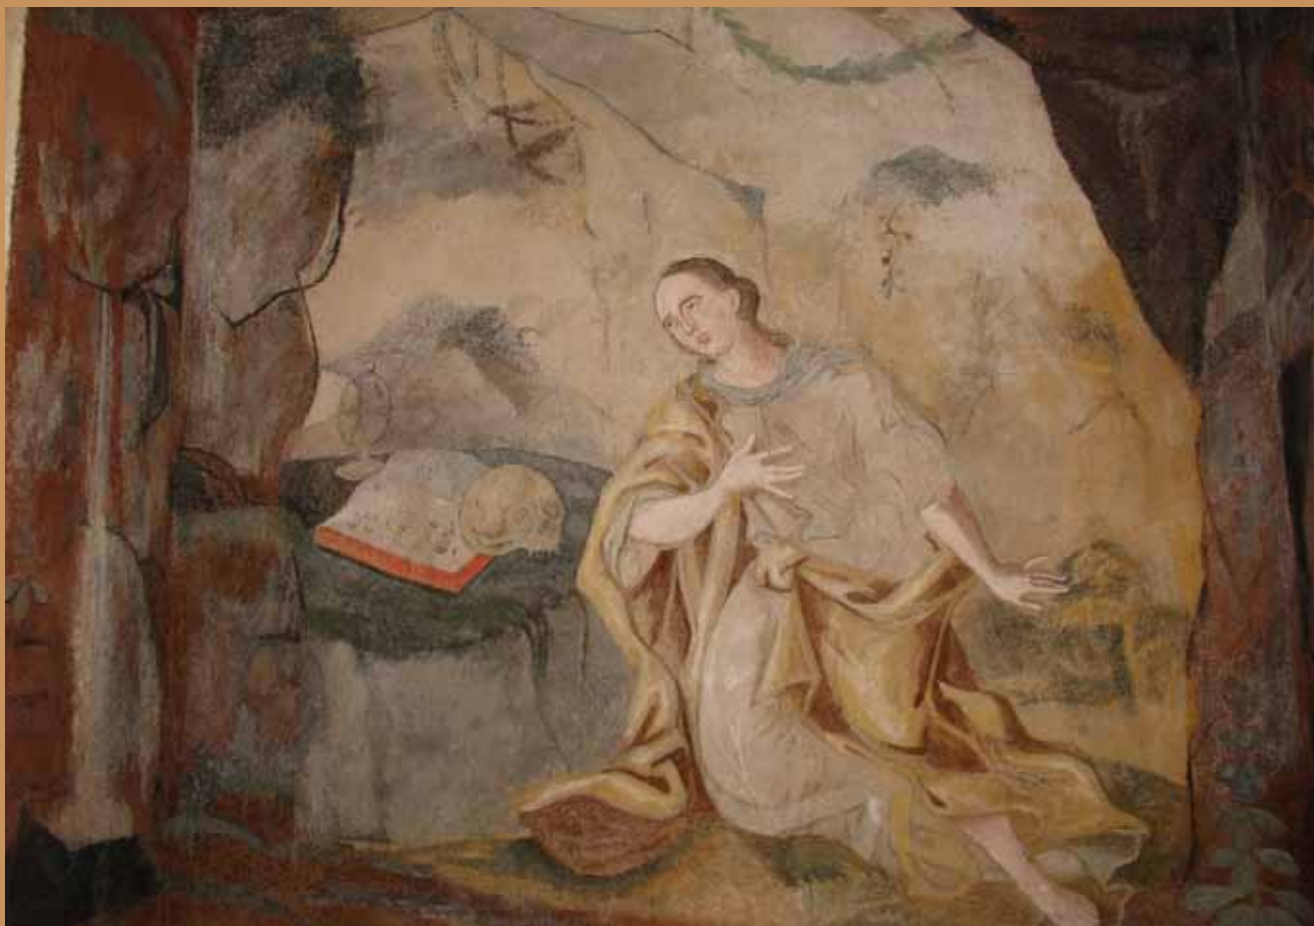
V kapli se nacházejí malby z druhé poloviny 18. století zobrazující jednotlivé biblické výjevy ohraničené iluzivními rámy. Centrální malbou je krajina Jeruzaléma. Malba byla v minulosti často přemalovávána, očištění a eliminace nevhodných vrstev bylo nevyhnutelné. Omítky musely být průběžně zpevňovány organokřemičitany, defekty tmeleny vápenným štukem. Retuš probíhala užitím akvarelových barev.

Severní stěna kaple – stav po restaurování malby

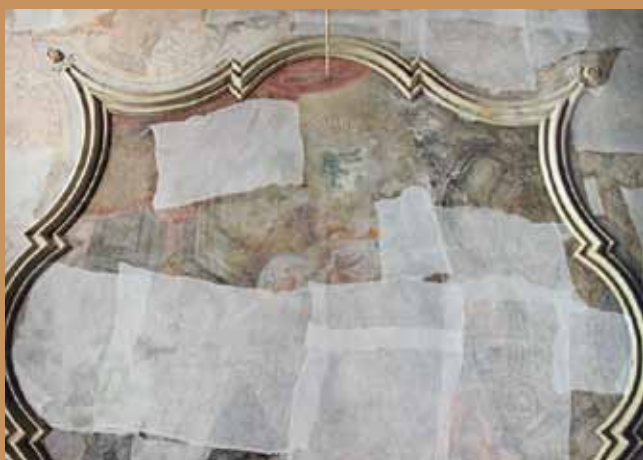
V historické lékárně řádu Milosrdných bratří se nachází méně obvyklé spodobnění Ježíše Krista jako lékárníka. Malba byla narušena řadou přemaleb a nevhodným tmelením, svrchní vrstva byla na mnoha místech zcela zpráškovatělá. Nevhodné hlinkové přemalby z 20. století byly odstraněny kladívky a skalpely. Po celé vrstvě malby bylo nutné provést rozsáhlou injektaž organokřemičitany, následovalo tmelení drobných dírek po této injektaži. Větší defekty odborníci vytmelili vápenným štukem, pouze jedna rozsáhlá trhlinka byla vyplněna tmelem akrylátovým. Závěrem bylo provedeno optické scelení vzácné malby.

Stropní malba v lékárně U Granátového jablka – průběh prací

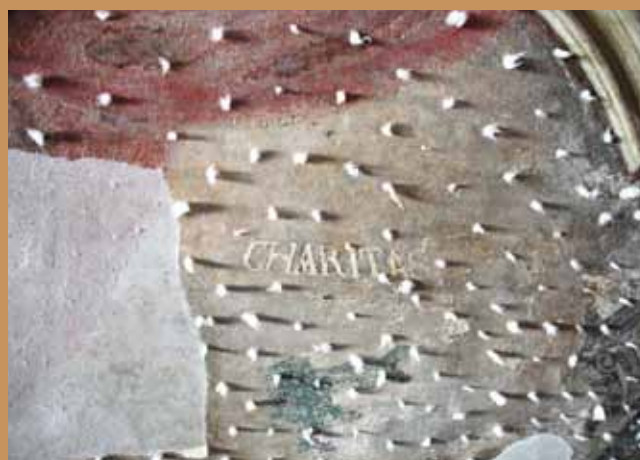
Stropní malba v lékárně – stav po injektáži

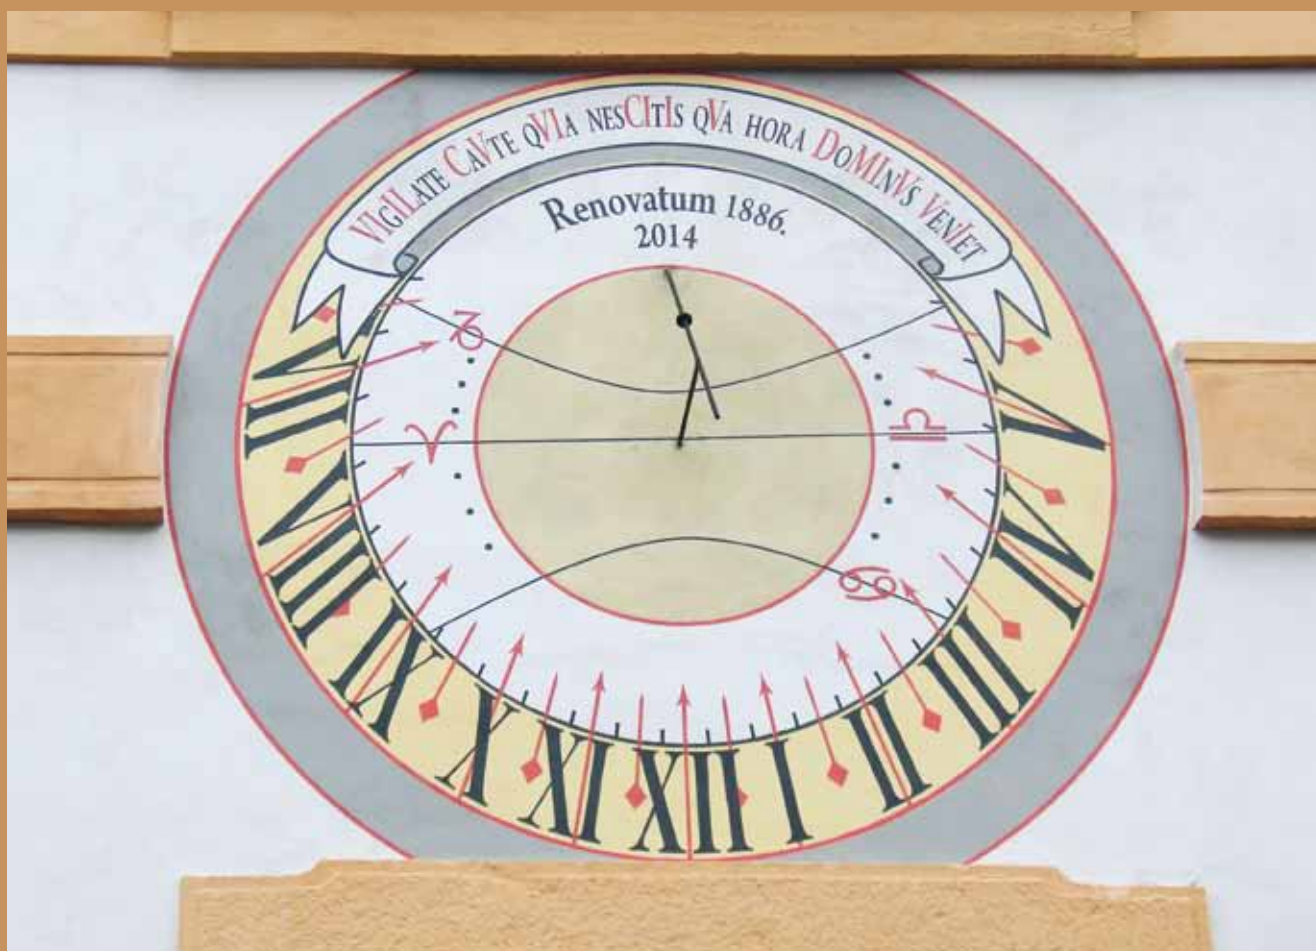
Hodiny se původně nacházely na jižní straně vnější fasády. První restaurátorské zásahy byly provedeny již v letech 1886 a 1957, jednalo se však o nesprávné provedení, bez ohledů na astronomické výpočty. Tímto ztratily hodiny svoji funkčnost.

Detail nově zrestaurovaných slunečních hodin

Restaurování a novodobé rekonstrukce, které proběhly v rámci projektu Kuks – Granátové jablko, se ujala akademická malířka společně s odborníkem na sluneční hodiny.

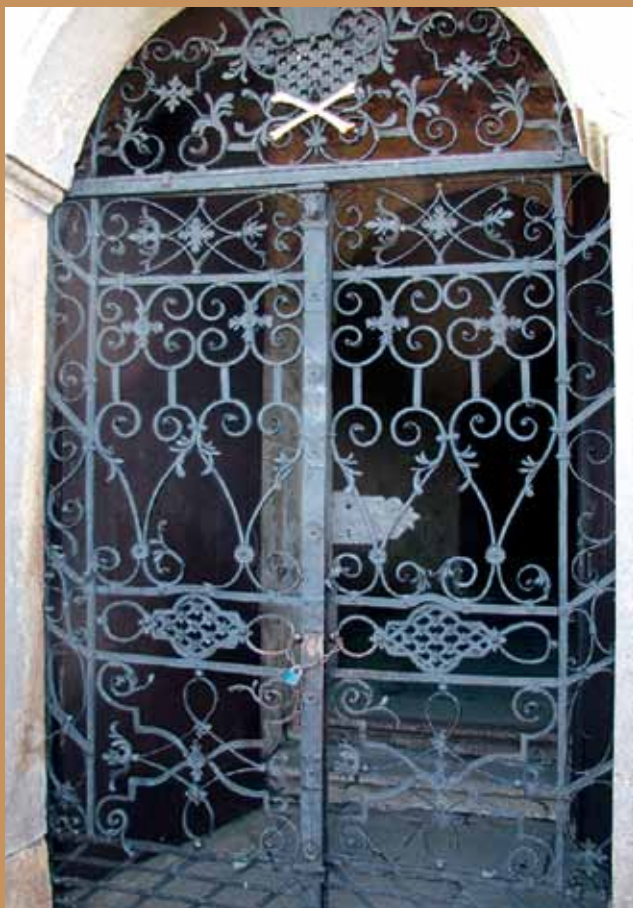
Kovaná vrata – stav po restaurování

Mříže byly očištěny od nesouvislých nátěrů, poškozená místa opravena a chybějící části doplněny. Na povrch byla aplikován černý zinkofosfatový nátěr, finální povrch získal grafitově černou barvu. Původní cínování zámku na vratech nebylo obnoveno, a to kvůli vysoké poréznosti a korozi. Finální vzhled mříží a kovových vrat byl řešen na základě výsledku průzkumů původní barevnosti.

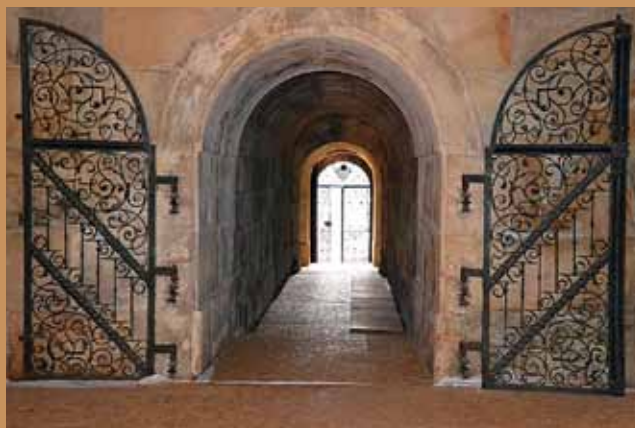
Kovaná vrata u vstupu do krypty – stav po restaurování

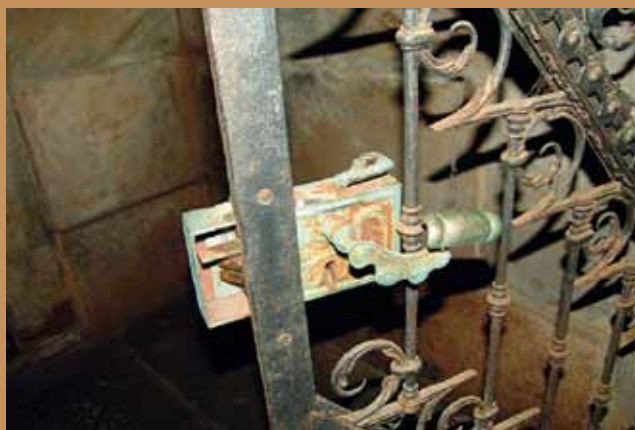
Práce se týkaly barokních okenních mříží a kovových vrat v kryptě. Historická kování prošla v průběhu let řadou úprav – patrné jsou předělovky a novodobé sváry, nebyly však závažného charakteru.

Detail zámku – stav před restaurováním

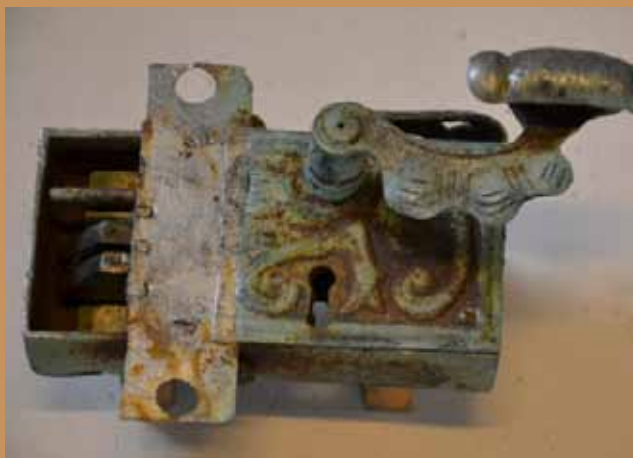
Zamykací systém – po demontáži

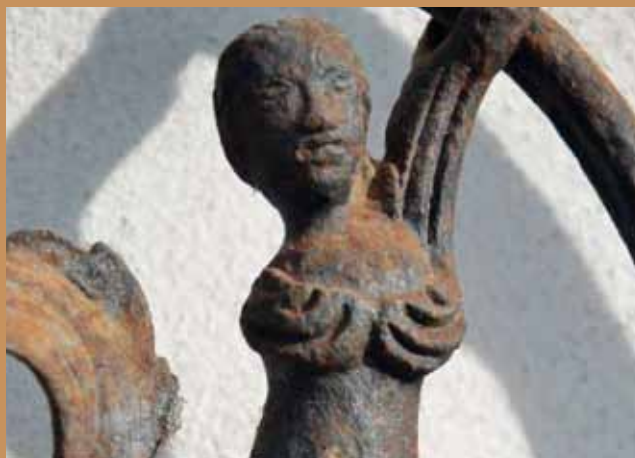
Detail zdobného kování – před restaurováním

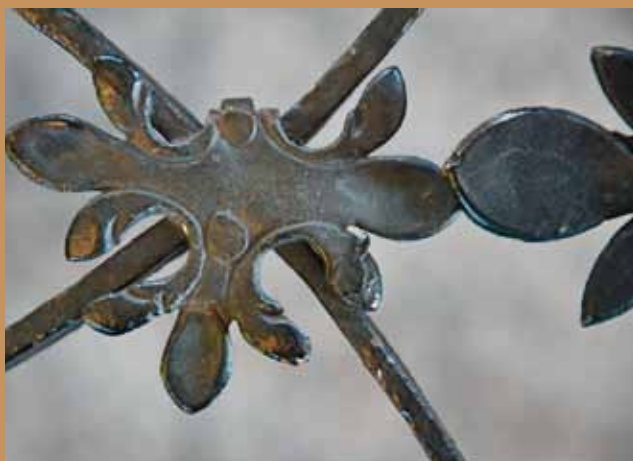
Detail zdobného kování – po restaurování

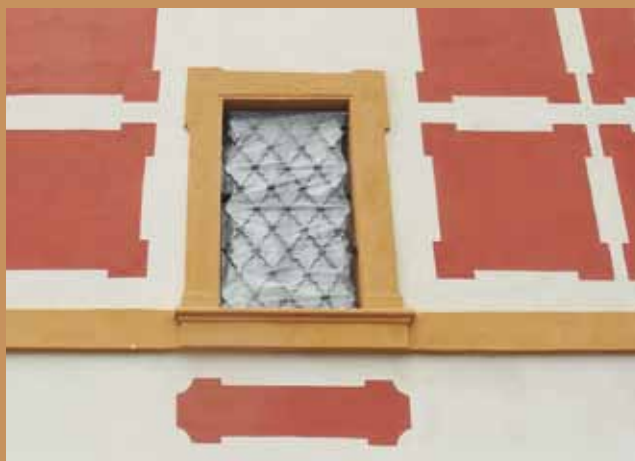
Nově zrestaurované kovové mříže – instalace

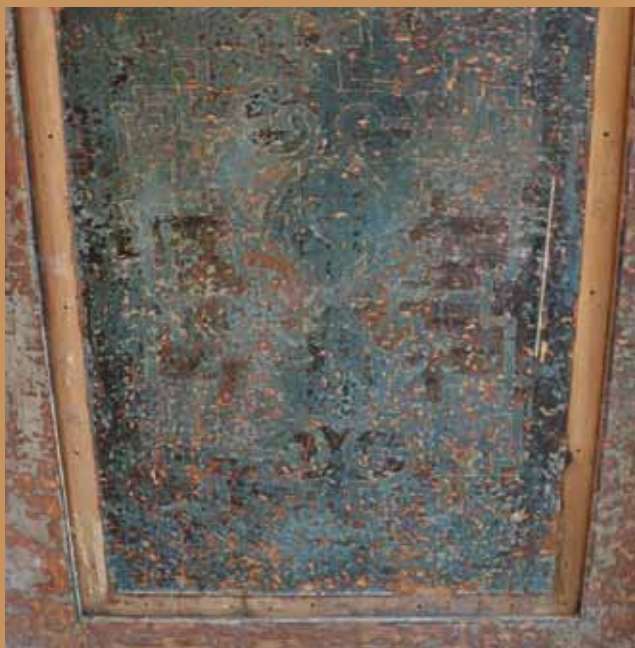
Dveře byly zhotoveny z měkkého a dubového dřeva. Samotné restaurování demontovaných dřevěných prvků probíhalo v ateliéru. Dveře vykazovaly mechanická poškození, obzvláště v obvodu rámu. Povrch byl pokryt vrstvou laků a zaschlých olejů. Staré a nevhodné povrchové úpravy byly odstraněny, následovaly opravy poškozených částí, nové moření dřeva, fermežování a nanesení šelakové vrstvy. Na základě výsledku barevné stratigrafie byl povrch opatřen svrchní vrstvou původního odstínu z 18. a 19. století.

Detail zdobných prvků – stav před restaurováním

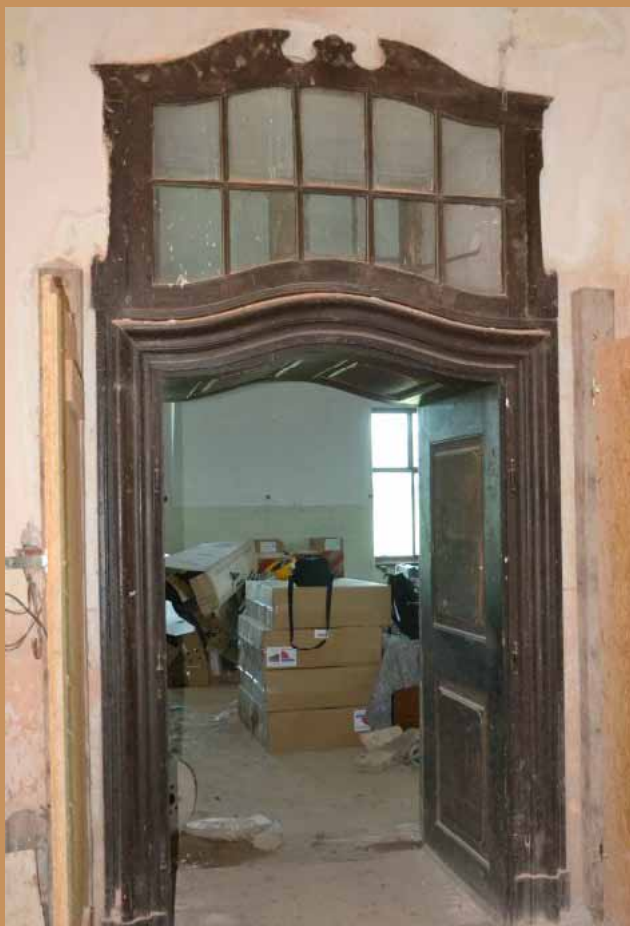
Stav před restaurováním

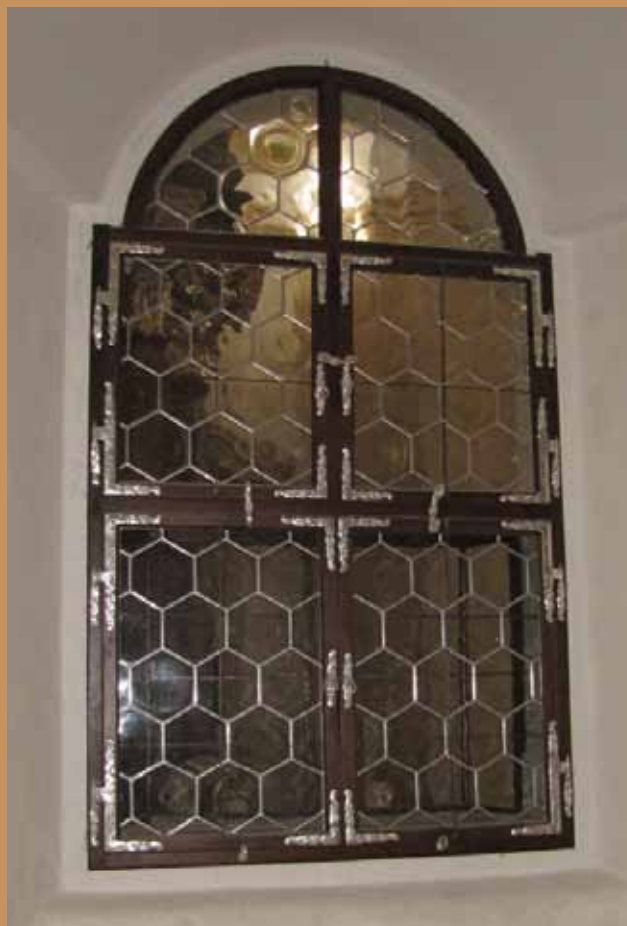
Historické okno – po restaurování

Dubové okenní rámy byly poničeny mnohaletým užíváním, některá křídla byla rozlomená nebo zcela chyběla. Povrch byl zbaven vrstev nevhodných přetěrů. Následovalo doplnění chybějících částí, tmelení a povrchová úprava. Dřevo bylo preventivně ošetřeno proti dřevokazům. Na závěr se provedla celková retuš.

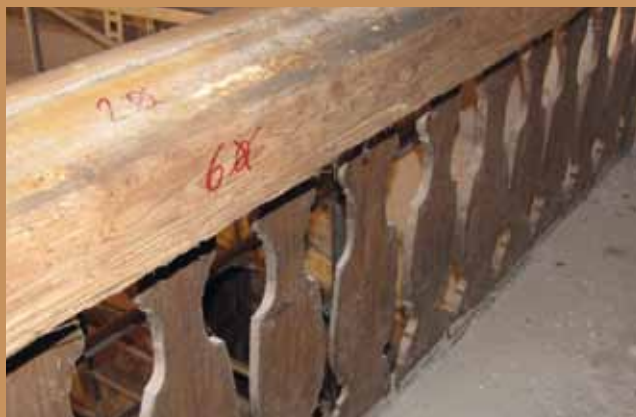
Polychromované zábradlí v kapli – průběh prací

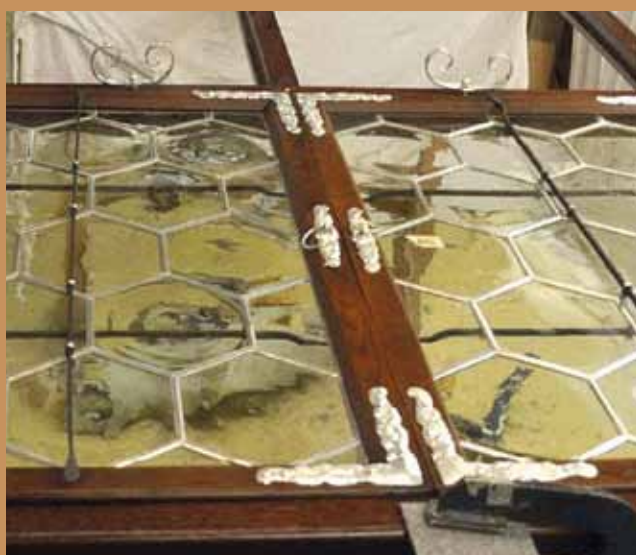
Detail historických oken po restaurování
