# OBNOVA HOSPODÁŘSKÉHO DVORA KLÁŠTERA V PLASÍCH

PLZEŇSKÁ 2, 331 01 PLASY

OBJEDNATEL: NÁRODNÍ TECHNICKÉ MUZEUM

ZHOTOVITEL: SDRUŽENÍ FIREM  
HOCHTIEF A. S. –  
GEMA ART GROUP A.S.

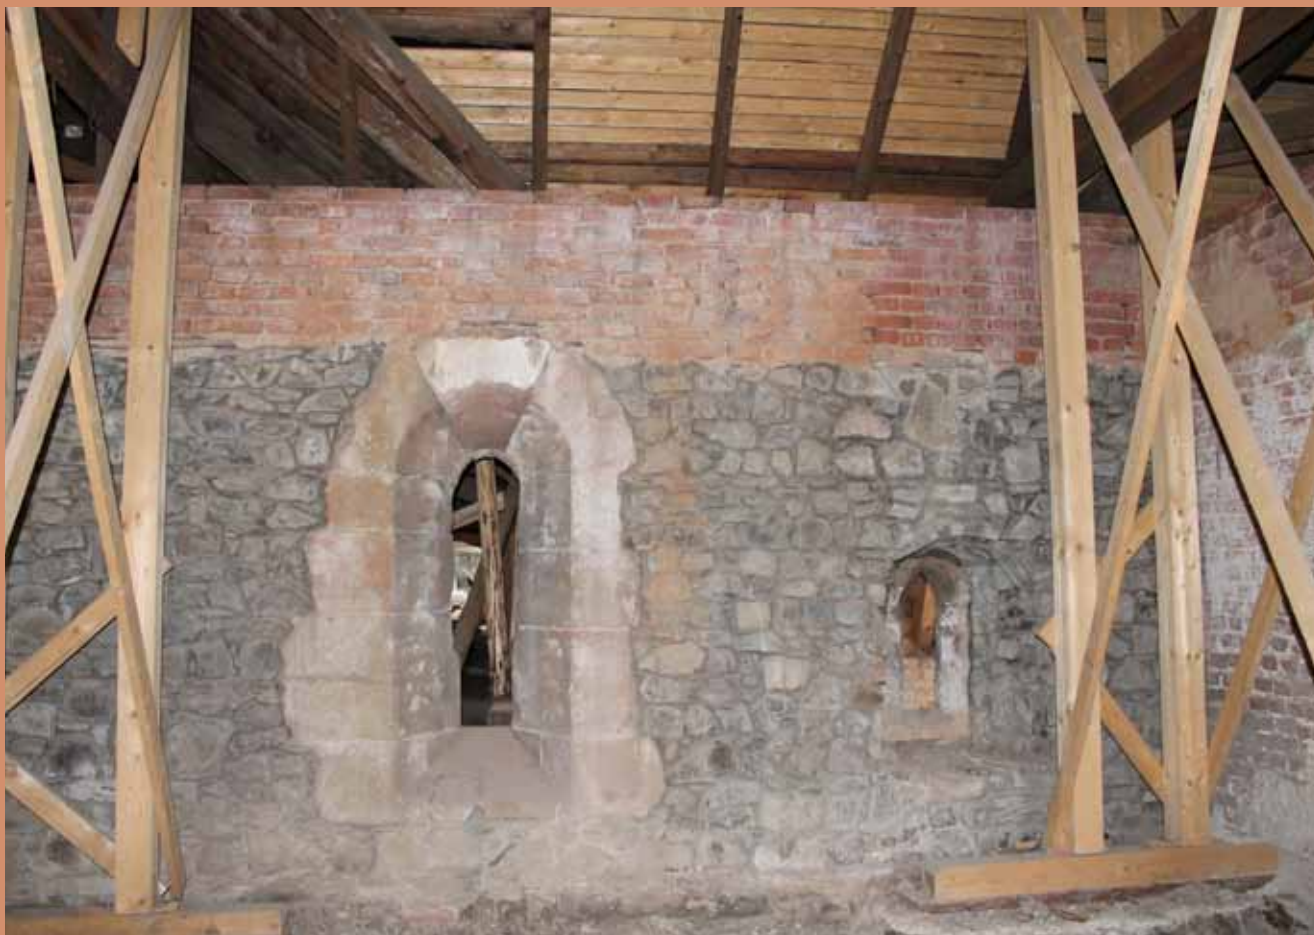
Původní románská okna – před restaurováním

Torza původních románských a gotických oken se po přestavbách nacházejí uvnitř hospodářské budovy a nyní jsou součástí expozice Centra stavitelského dědictví. Okna jsou prezentována ve své nejpůvodnější podobě, proto byl zvolen galerijní styl restaurování, tedy s užitím minimálních rekonstrukčních zásahů. Čištění se provádělo za pomoci jemných štětců, kritické části románských oken bylo nutno opakovaně penetrovat zpevňujícím roztokem. Širší trhliny byly injektovány tmelem na minerální bázi. Proces doplnění chybějících částí byl minimalizován pouze na tmely zajišťovací. Závěrem se přistoupilo k optickému stmelení.

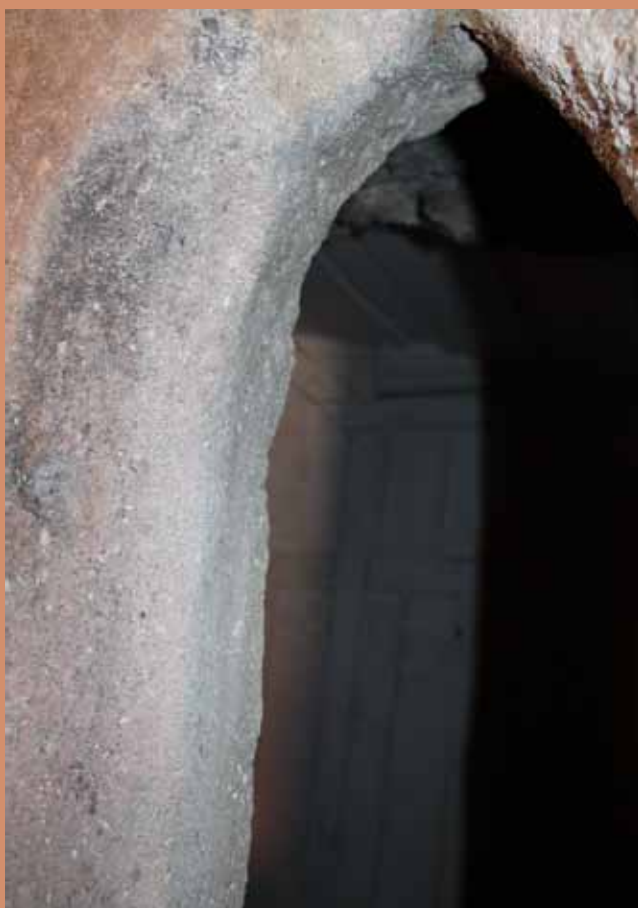
Detail ostění románského okna

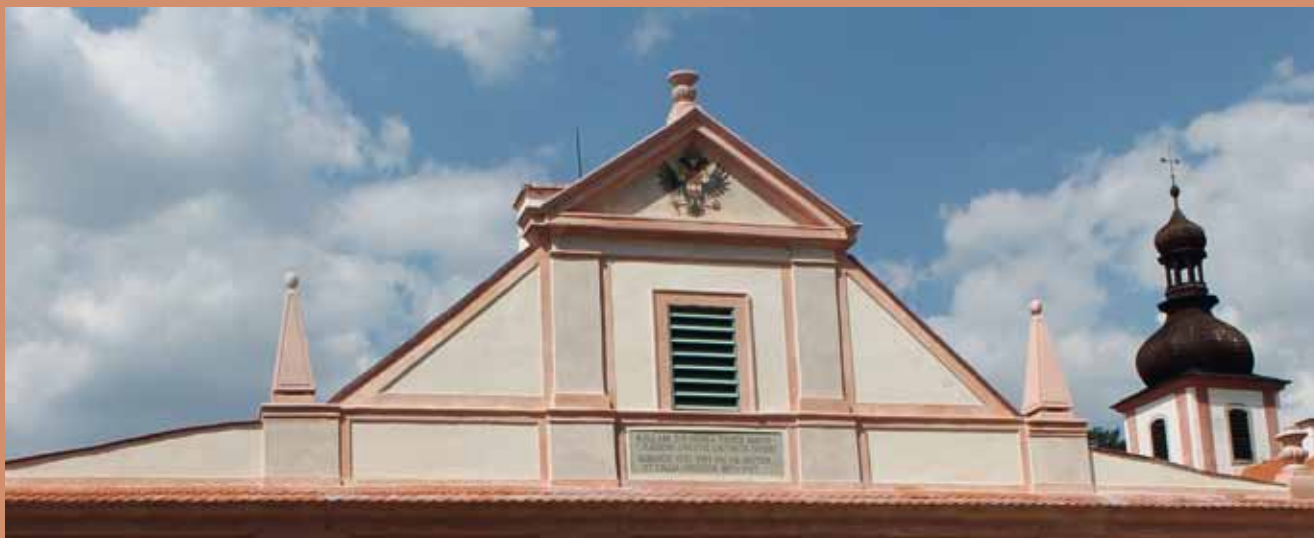
Zdobné kamenné prvky na štítu budovy – po restaurování

Štít budovy vozové kolny je zdoben kamenným obeliskem a kamennými vázami pocházející z 18. století. Povrch kamene vykazoval zvětrávací procesy – základní hmota byla vyplavena, a to včetně vyplavených spár. Kámen byl dále destruován tmavými krustami a agresivní vegetací. Nejvíce zasažené partie bylo nutno doplnit směsí umělého kamene na minerální bázi. Dále byla provedena lokální konsolidace a optické scelení.

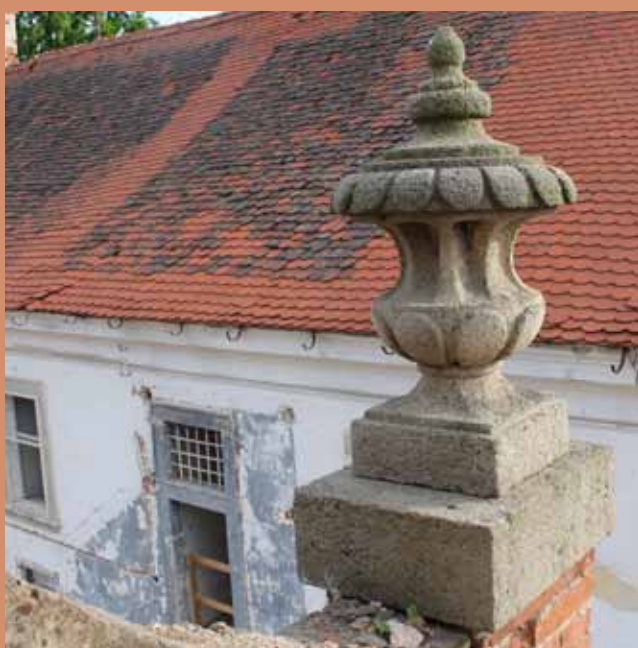
Detail kamenné vázy – před restaurováním

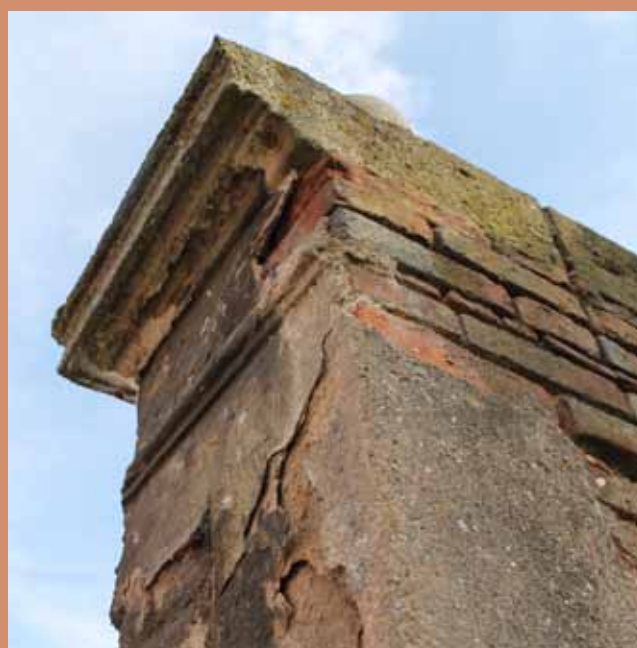
Detail kamenné římsy štítu – před restaurováním

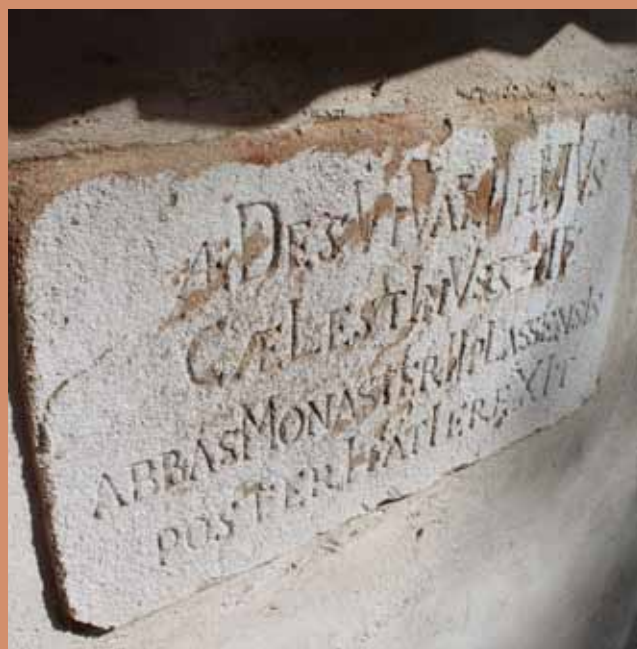
Součástí restaurování byla dále kamenná nápisová deska osazená na fasádě hospodářského dvora. Latinský nápis s chronogramem pochází z 18. století. Vzhledem k působení nepříznivých vlivů počasí, je povrch narušen procesy zvětrávání i mechanickými defekty. Před zásahy bylo nutné provést prekonsolidaci trhlín za užití organokřemičitanů. Po čištění kartáčky a mikrotryskáním, následovala penetrace a doplnění chybějících částí. Barevná retuš byla provedena za užití minerálních pigmentů a vápna.

Původní deska s chronogramem – stav před restaurováním

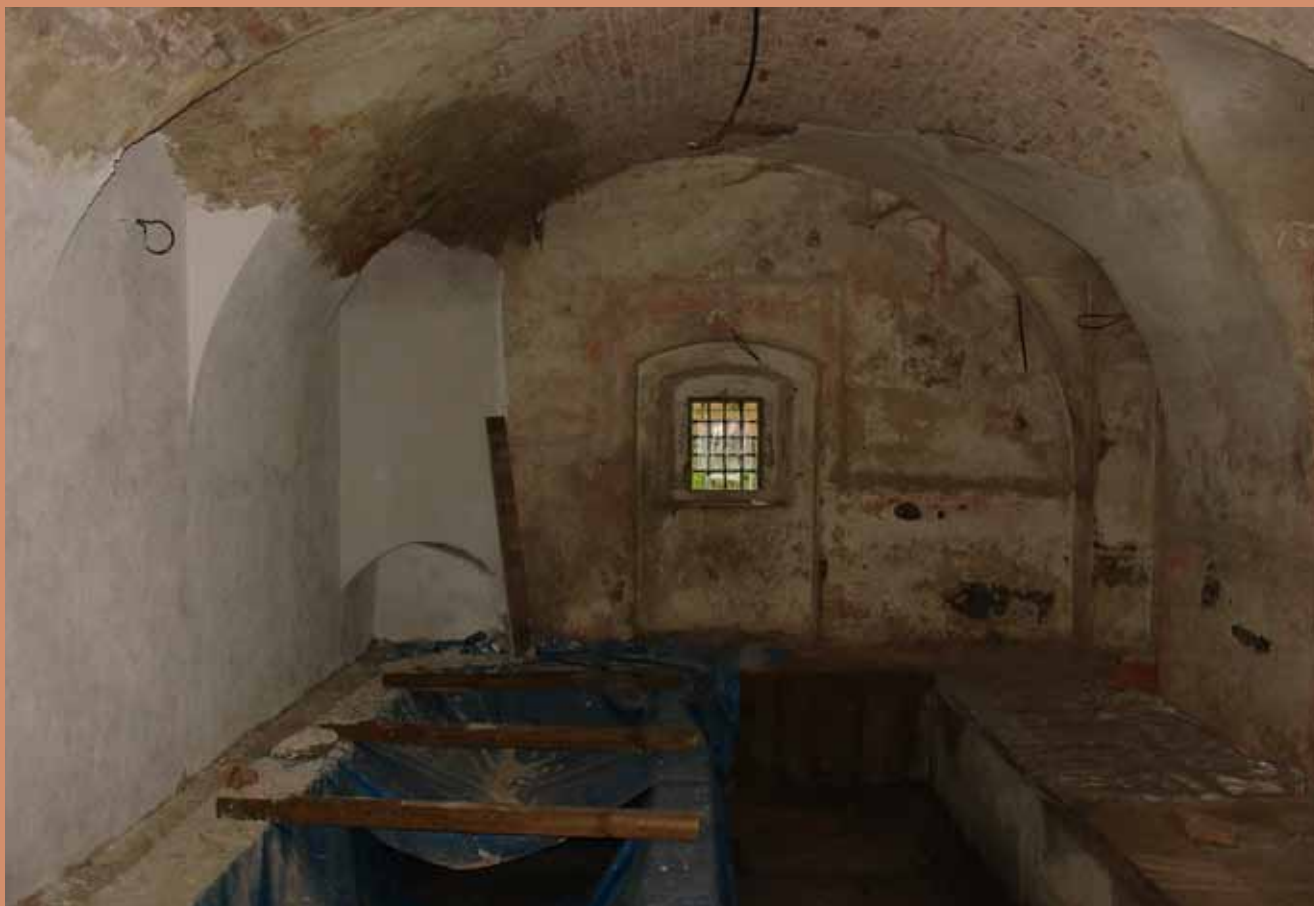
Kamenné kádě na ryby – průběh prací

Rybí sádky nacházející se v přízemí hospodářské budovy pod úrovní podlahy, pochází z poloviny 17. století. Dvojice vodních nádrží byla po řadu let zasypaná sutí, díky čemuž se zachovala v dobrém stavu. Pouze místy se objevil úbytek kamene. Po očištění se přistoupilo ke statickému zajištění a doplnění umělým kamenem. Sádky již nebudou sloužit původnímu účelu, ale jako součást výstavy.

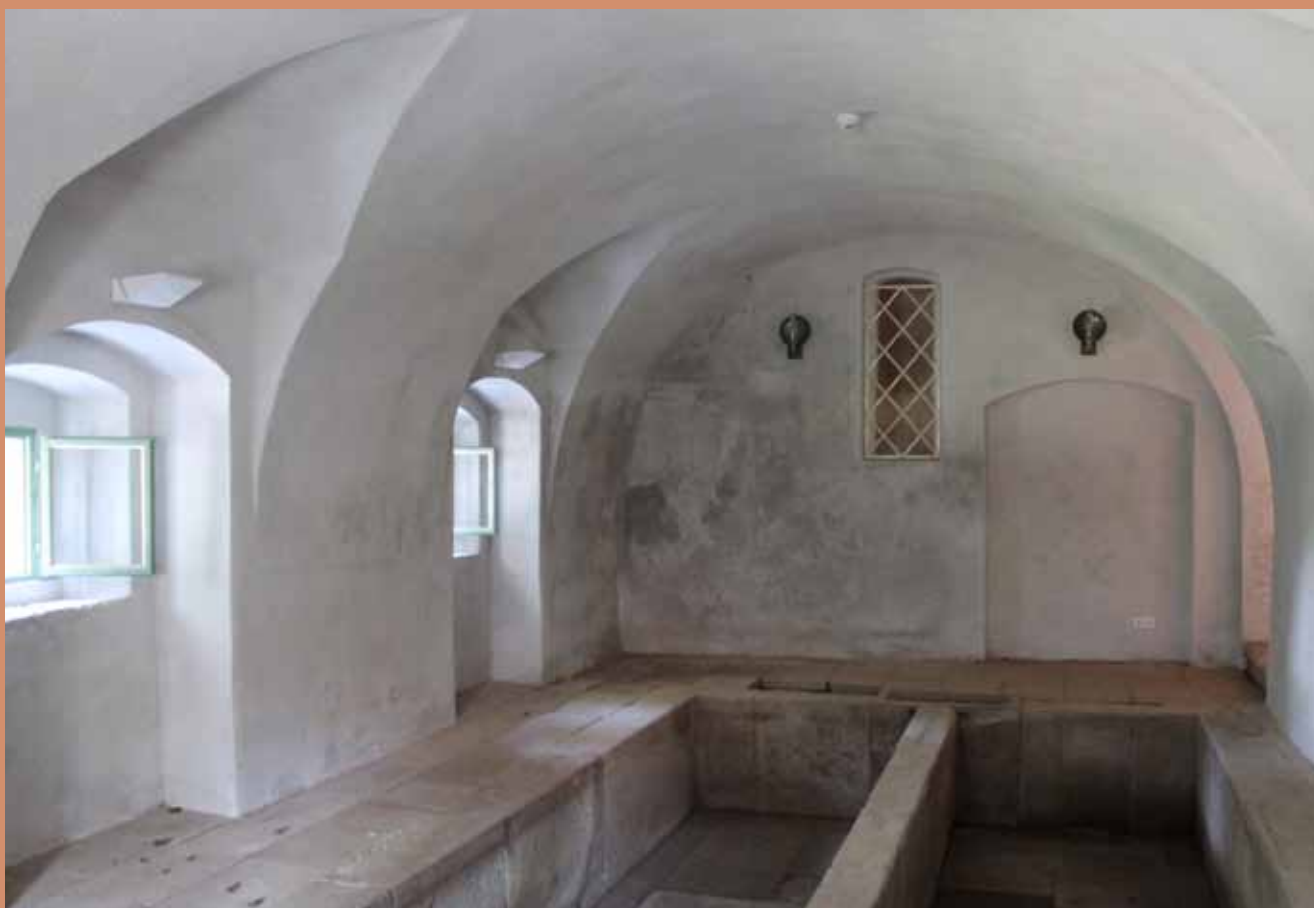
Kamenné kádě na ryby – po rekonstrukci

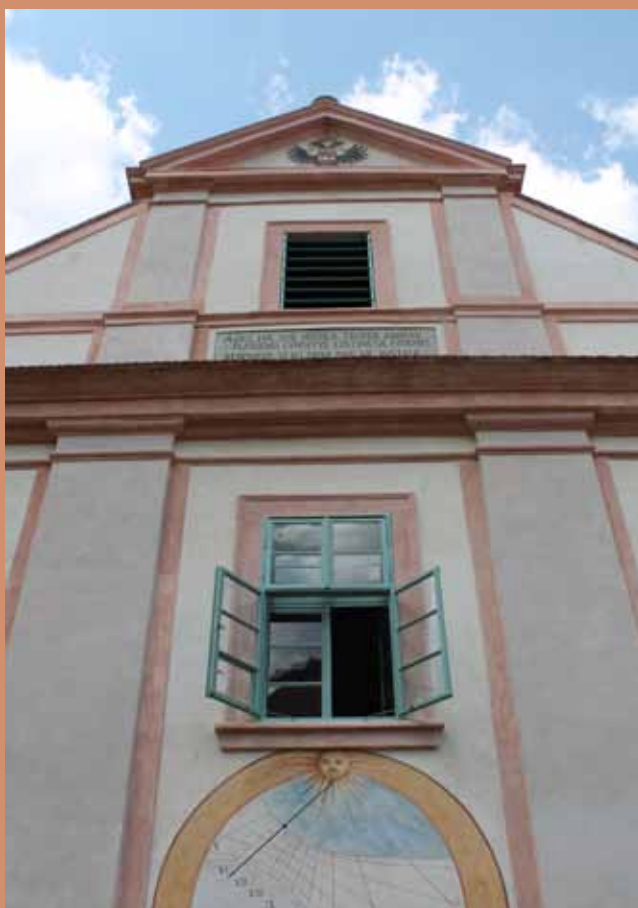
Průčelí budovy s nástěnnou malbou – po restaurování

Uprostřed tympanonu byla během restaurátorského průzkumu pod vrstvami novějších přetěrů odhalena nástěnná malba – znak rakouské orlice. Malba byla velmi nesoudržná, proto se již během samotných průzkumů a očištění pomocí skalpelů muselo přistoupit k upevňování malby.

Defekty byly pečlivě vytmeleny a na chybějících místech byla provedena retuš. Malba prošla závěrečnou konzervací.

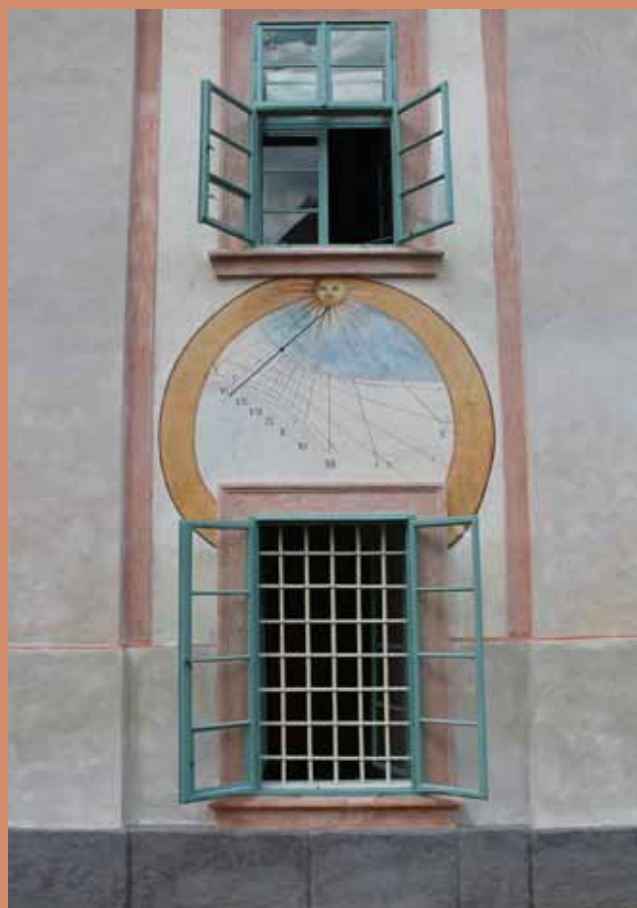
Detail slunečních hodin

Na jihovýchodním průčelí byly dále objeveny umělecky zpracované sluneční hodiny. Malba byla torzovitá a silně poškozená. Po odkryvu byly zjišťovány původní odstíny malby, jednalo se o modro-růžové a okrové odstíny. K restaurování byl dále přizván odborník na sluneční hodiny, který vyhodnotil technický náskres, aby se zachovala funkčnost. Malba byla restaurována a retušována do současné podoby.

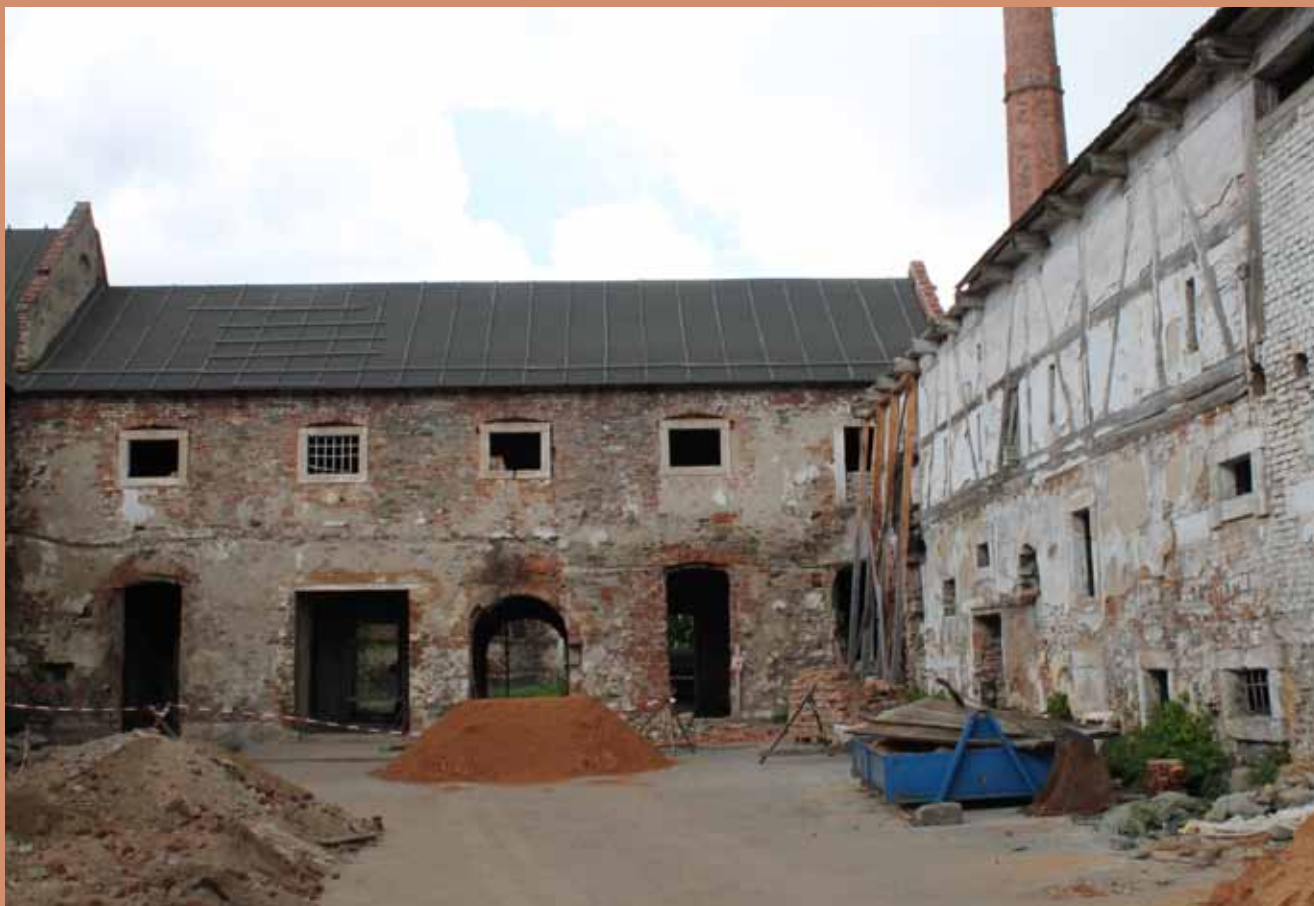
Stav před rekonstrukcí

Větší pozornost restaurátorů si vyžádala štitová zeď jihovýchodního průčelí hospodářské budovy postavené v polovině 18. století. Velká část původních architektonických prvků se na fasádě nedochovala, tympanon i římsa byly shledány ve značně havarijním stavu. Cílem restaurátorského zásahu byla rekonstrukce původní barokní profilace (římsy, pilastry, hlavice, štít) a obnova fasády v její původní barevnosti. Chybějící architektonické prvky byly doplněny na základě šablon vyhotovených dle dochovaných originálů. Tyto původní profilace bylo nutno zpevnit, a to ve třech až pěti po sobě jdoucích cyklech. Celá plocha fasády byla scelena vápenným bílým podkladem, na který se tupováním aplikovala lazurní vápenná malba.

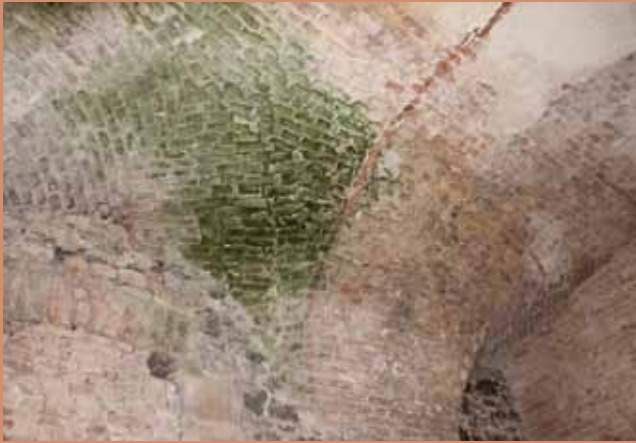
V interiérech hospodářského dvora bylo nutno provést rozsáhlé restaurování a konzervaci omítek i sazí v původní černé kuchyni. Stav interiérů byl tristní. Vlivem narušené statiky dosahovaly trhliny velikosti až jednoho metru. Všudypřítomná vlhkost vedla k silnému zasolování omítek, povrch pokrývalo též biologické napadení zelenou řasou a plísněmi. Zdi byly též poničeny sprejery.

Interiér napadený zelenou řasou

Práce byly započaty odstraněním degradovaných a mladších nátěrů, následovala eliminace solných výkvětů a mechanická čištění pomocí skalpelů a skelného vápna. Vzhledem ke špatné soudržnosti byl užit lokální konsolidační postřik některých zdí. Dutiny byly injektovány směsí vápna a roztoku pro konsolidaci. Vypadané části zdiva byly vyplněny kameny a starými cihlami. Torzo původní pece v černé kuchyni restaurátoři zachovali bez výraznějších zásahů. Pec byla pouze konsolidována, očištěna a lokálně doplněna maltou.

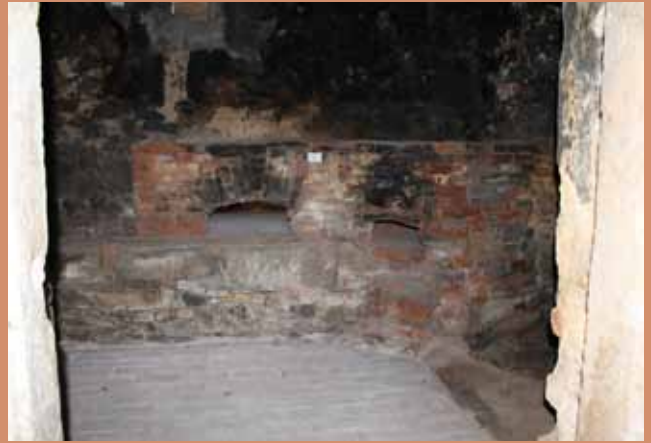
Černá kuchyně – restaurátorský průzkum

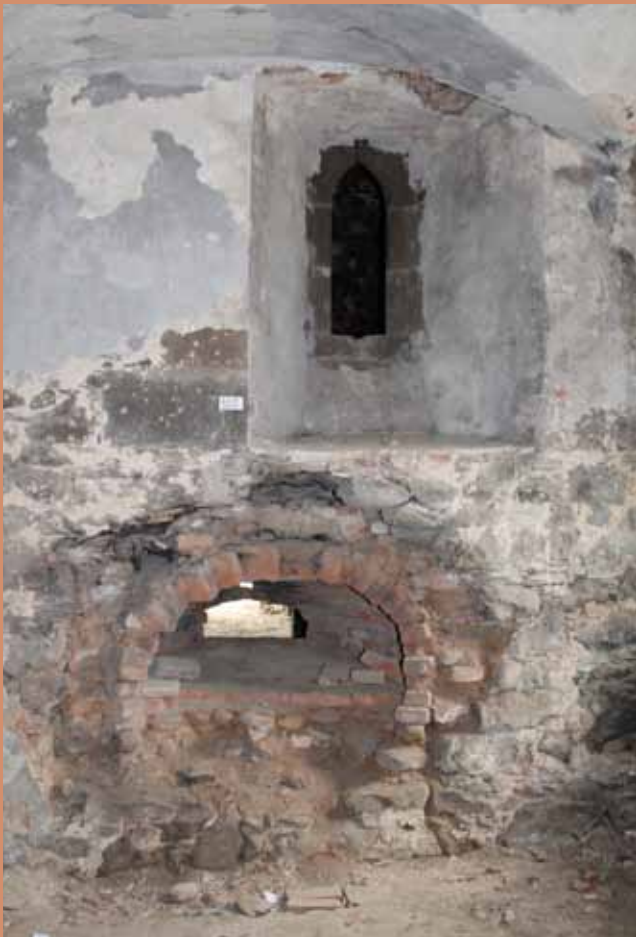
Původní pec a gotické okno

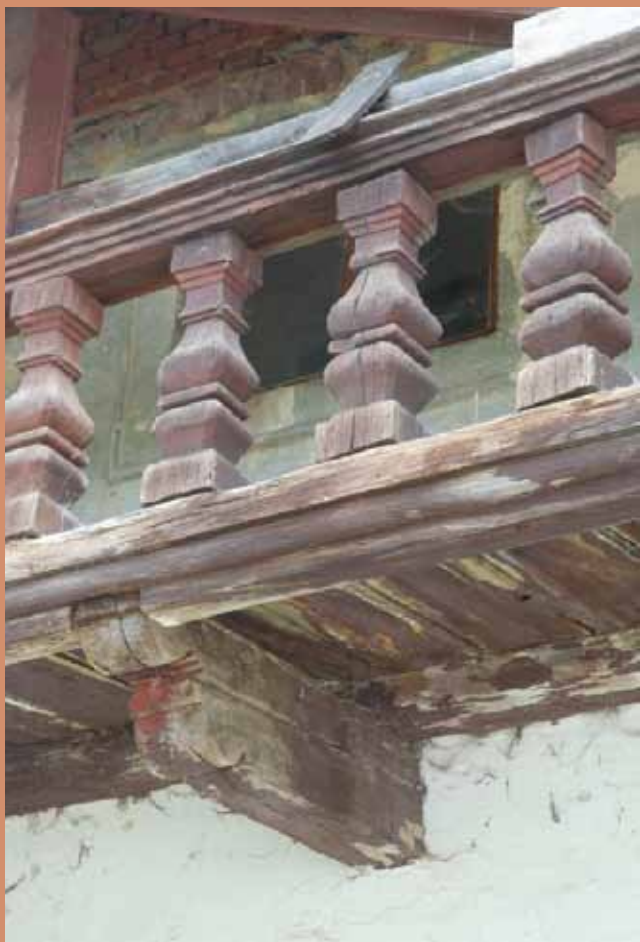
Dřevěné balustrové zábradlí bylo vystavěno při samotném vzniku hospodářského dvora, tedy v polovině 17. století. Nachází se ve druhém nadzemním podlaží hospodářské budovy. Zábradlí se původně skládalo z patnácti kusů kuželek, do současnosti se však zachovalo pouze devět z nich. Vysoký stupeň degradace vykazoval též nosný trám celé pavlače, krakorce byly poměrně stabilizované.

Původní dřevěná balustráda před restaurováním

Jednotlivé balustry bylo nutno demontovat a restaurovat v ateliéru, dle originálu bylo přistoupeno vytvoření identických kopií. Zvětralé části původních prvků bylo nutno napustit konsolidačními, fungicidními a insekticidními prostředky. V kritických místech restaurátoři provedli také lokální petrifikaci. Dále bylo nutné opravit konstrukční prvky. Závěrem se přistoupilo napouštění fermeží a nátěru olejovou barvou.

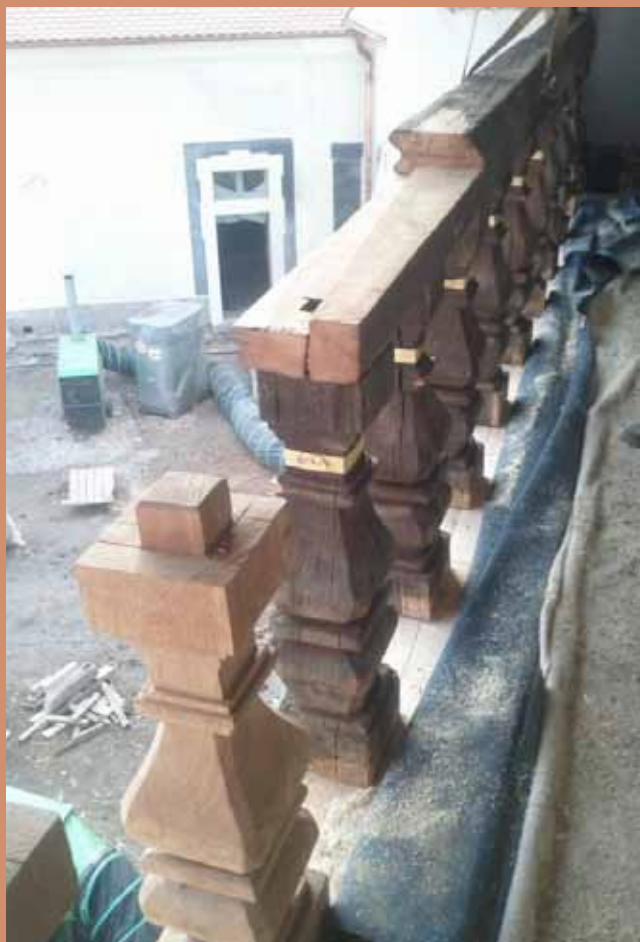
Dřevěná balustráda – průběh restaurování

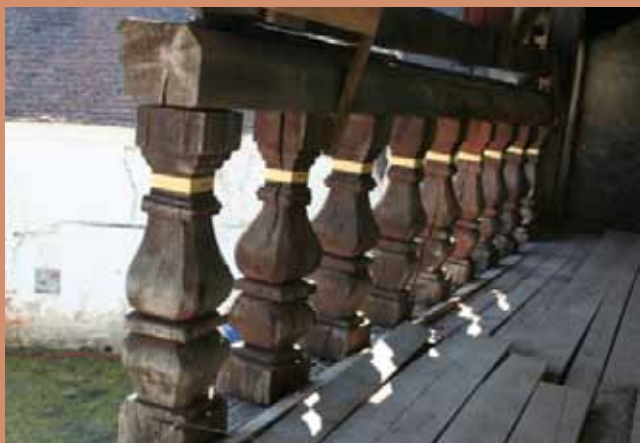
Dřevěná balustráda před restaurováním

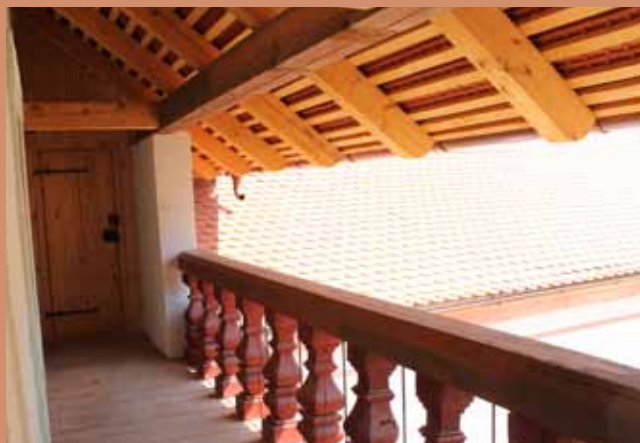
Stav historické balustrády po restaurování

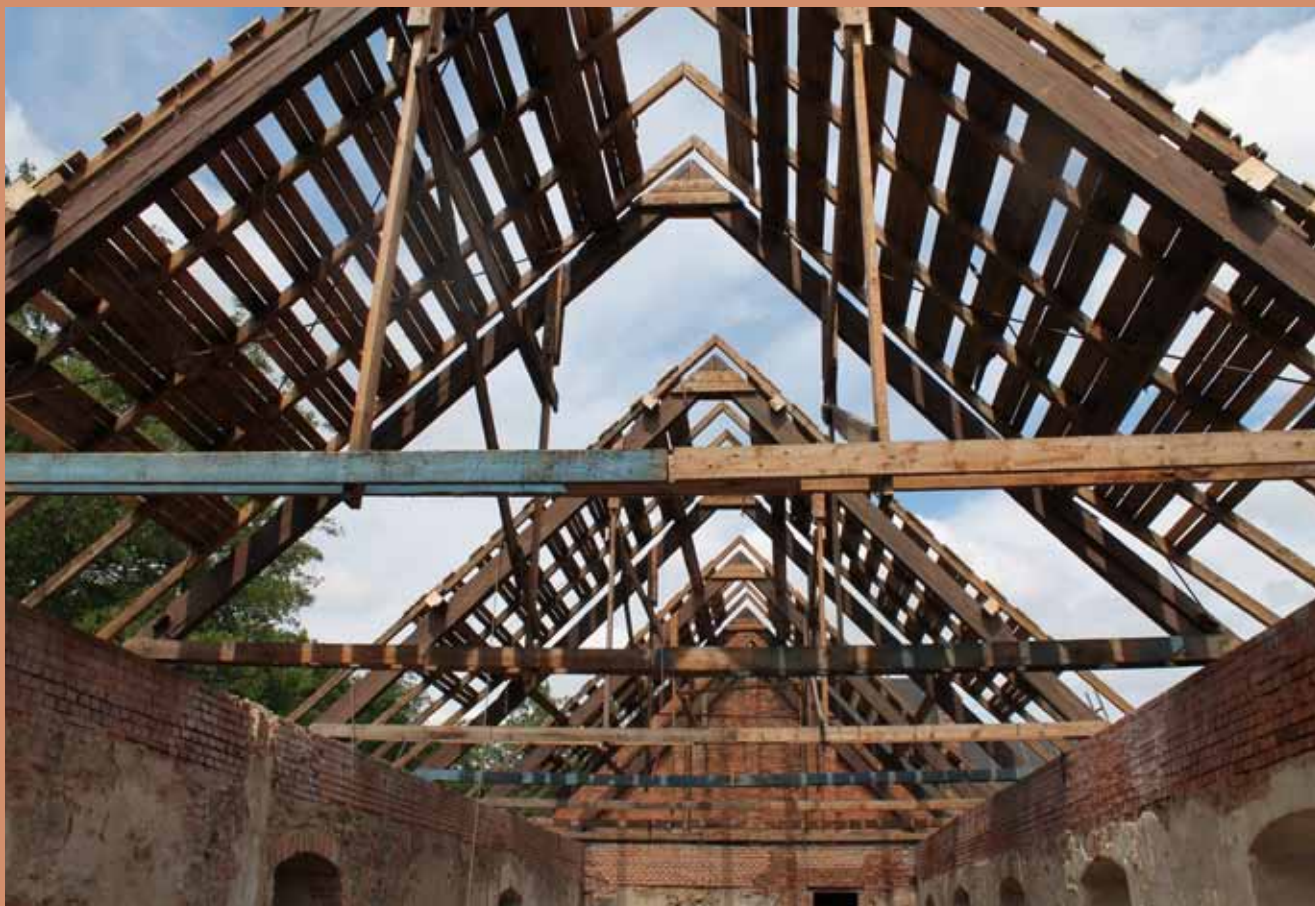
Stav jednoho z krovů před rekonstrukcí

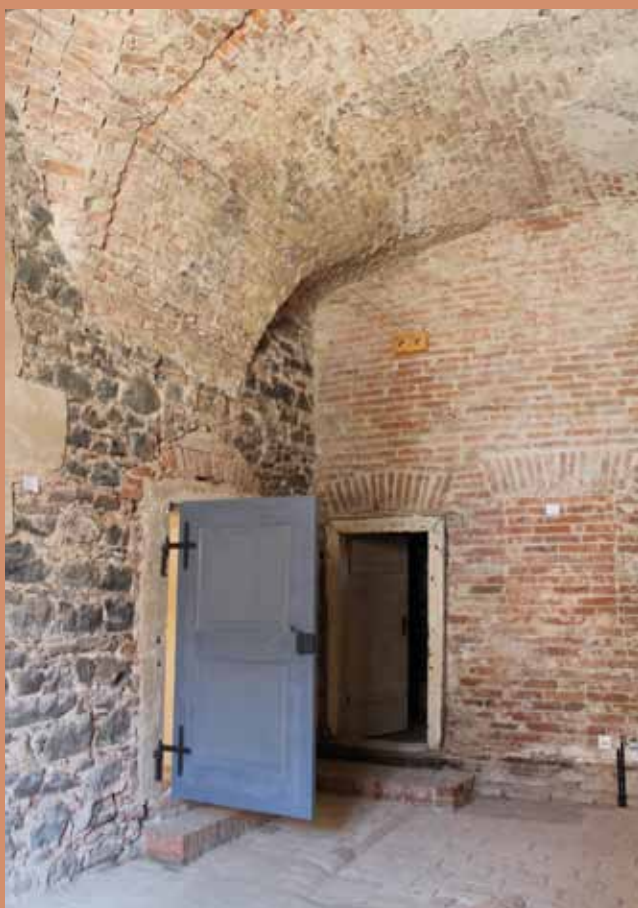
Dveře po restaurování

Restaurátorské práce se týkaly především historických dveří a balustrového zábradlí. Dvoukřídlé vstupní dveře ze smrkového dřeva pocházejí z druhé poloviny 19. století. Povrch je umělecky ztvárněn do novobaročného stylu s kazetovými výplněmi. Značné poškození bylo zaznamenáno zejména ve spodní části, narušení vykazovaly také profilové lišty. Dveře tak restaurátoři demontovali a odvezli do svého ateliéru, kde následovalo snímání novějších nátěrů a napouštění dřeva fungicidními a insekticidními prostředky. Nutná byla též lokální petrifikace a konzervace dřeva fermeží. Povrch byl nově upraven krycí olejovou barvou.
