## NÁRODNÍ PAMÁTNÍK NA VÍTKOVĚ

NÁRODNÍ PAMÁTNÍK VÍTKOV,  
U PAMÁTNÍKU 1900, 130 00, PRAHA 3-ŽIŽKOV

TYP PRACÍ:

**STAVEBNÍ PRÁCE V EXTERIÉRU** – ÚPRAVY  
POVRCHŮ VENKOVNÍCH STĚN, ZDÍ, SCHODIŠTĚ,  
ODVODNĚNÍ ČESTNÉHO DVORA, PODCHYCNÍ  
ZÁKLADŮ, IZOLACE SPODNÍ STAVBY PROTI VODĚ,

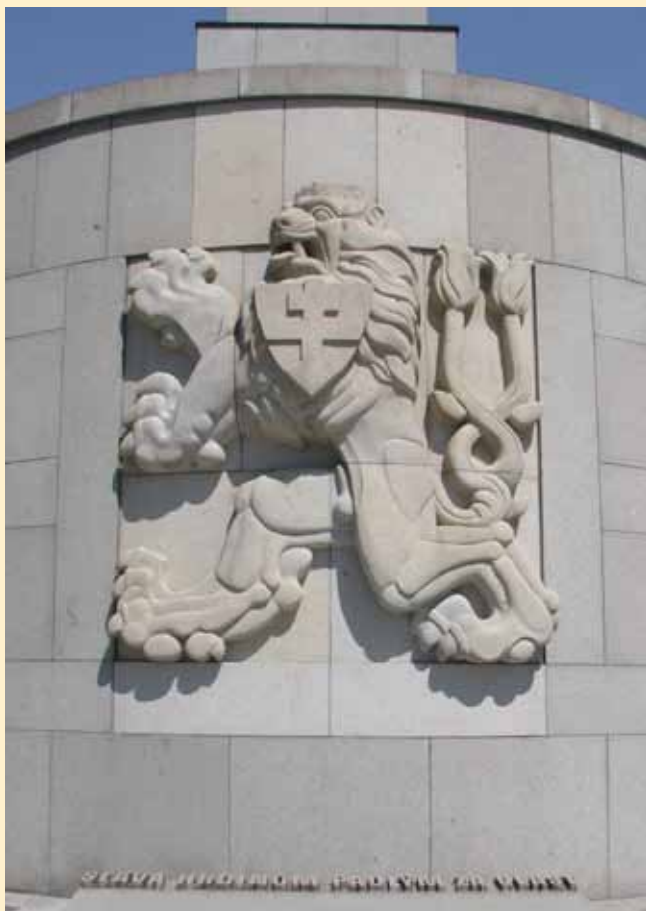
Státní znak z roku 1997 – stav po restaurování

Z kamenných prvků umístěných před památníkem bylo restaurováno tzv. Pamětní čestné místo, základní kameny na severním úbočí, státní znak, kamenná kašna a pomník bitvy na Vítkově. Povrch kamenných prvků byl pokryt silnou vrstvou prachu, vegetací, objevily se praskliny. Po očištění vodou a následném ošetření herbicidy, se přistoupilo k ztmelování. Na závěr se provedla hydrofobizace. Základní kameny byly nově uloženy do expozice.

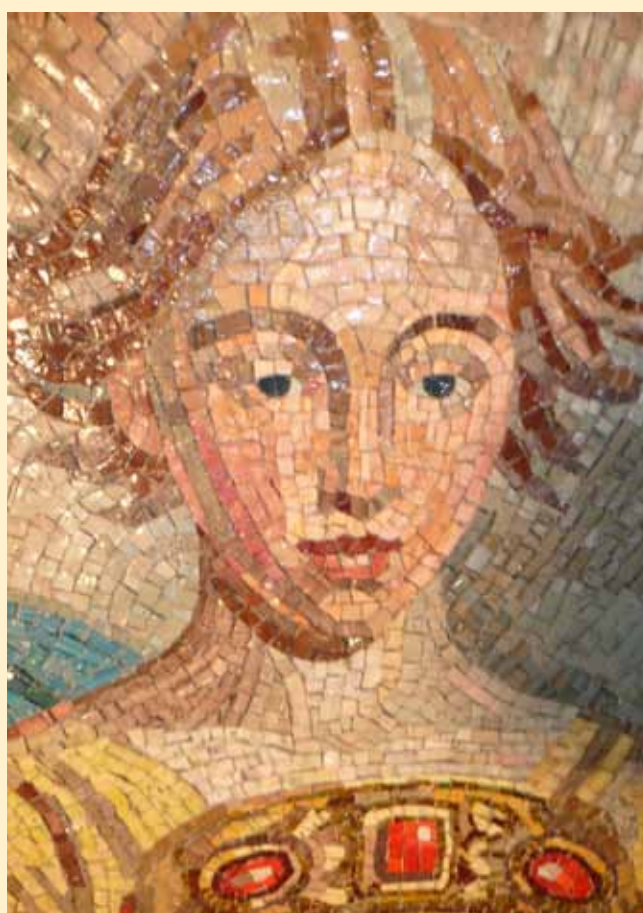
Detail mozaiky od Maxe Švabinského – stav po restaurování

Restaurátorským zásahem prošla veškerá figurální mozaiková výzdoba nacházející se v prostorách Hlavního vstupního sálu, Síni padlých, Síni Rudé armády a Síni tradic. Za umělecky nejhodnotnější se považuje mozaiková výzdoba Síně padlých z let 1937–1938 od Maxe Švabinského. Tématem je alegorie českých zemí v době první světové války. Z padesátých let 20. století jsou mozaiky v Síni Rudé armády zobrazující sovětské vojáky. Materiálem výzdoby je sklo, nebo kámen. Mozaikové dekorace byly silně znečištěny, většina z nich vykazovala praskliny na okrajích a částečné vypadání jednotlivých kostek. Povrch byl mechanicky očištěn, chybějící části byly doplněny příslušným druhem materiálu. Kamenná mozaika byla impregnována proti vlhkosti a přítomnosti prachových depozitů.

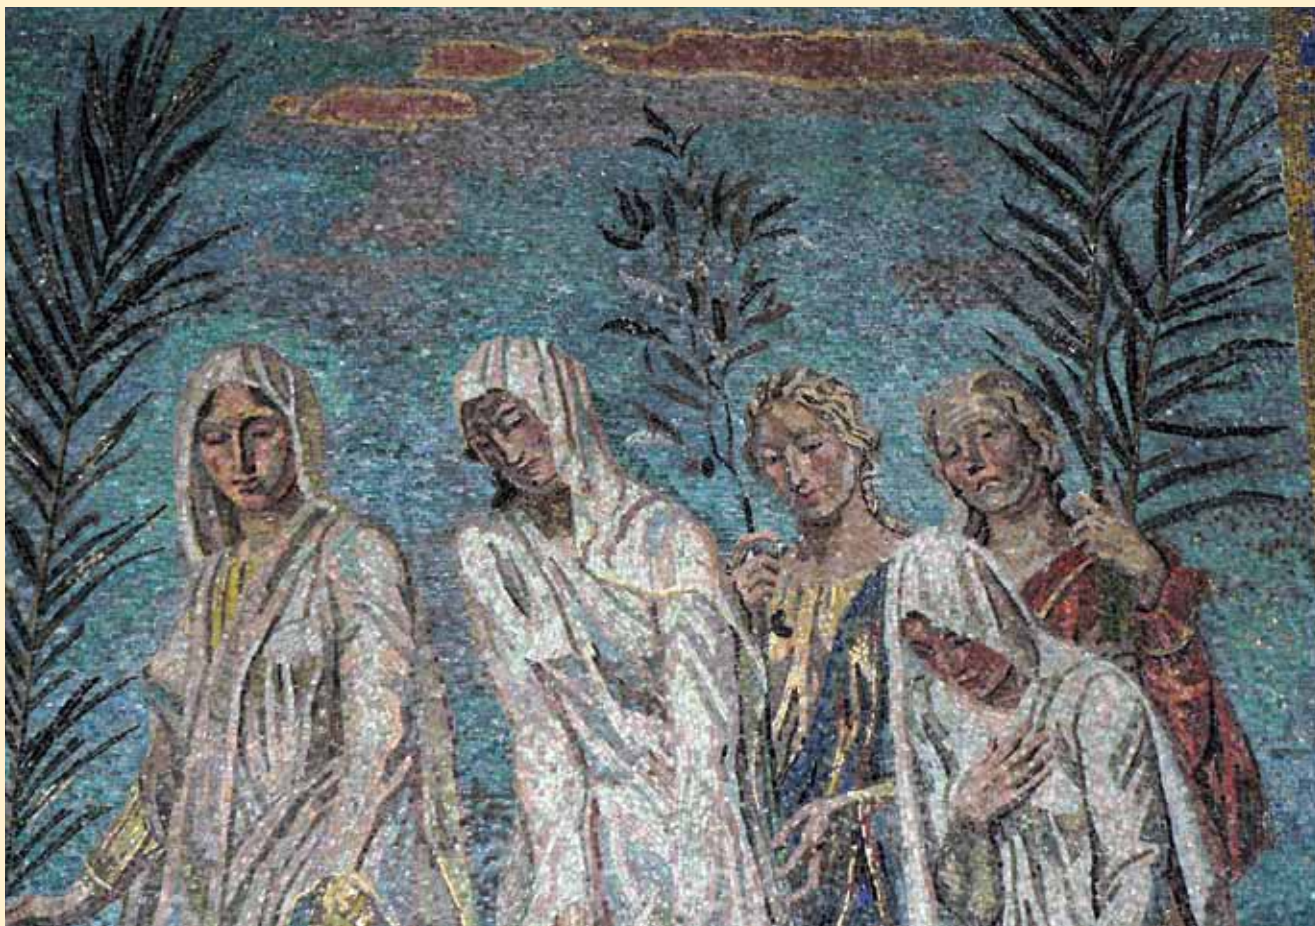
Mozaika od Maxe Švabinského v Síni padlých bojovníků

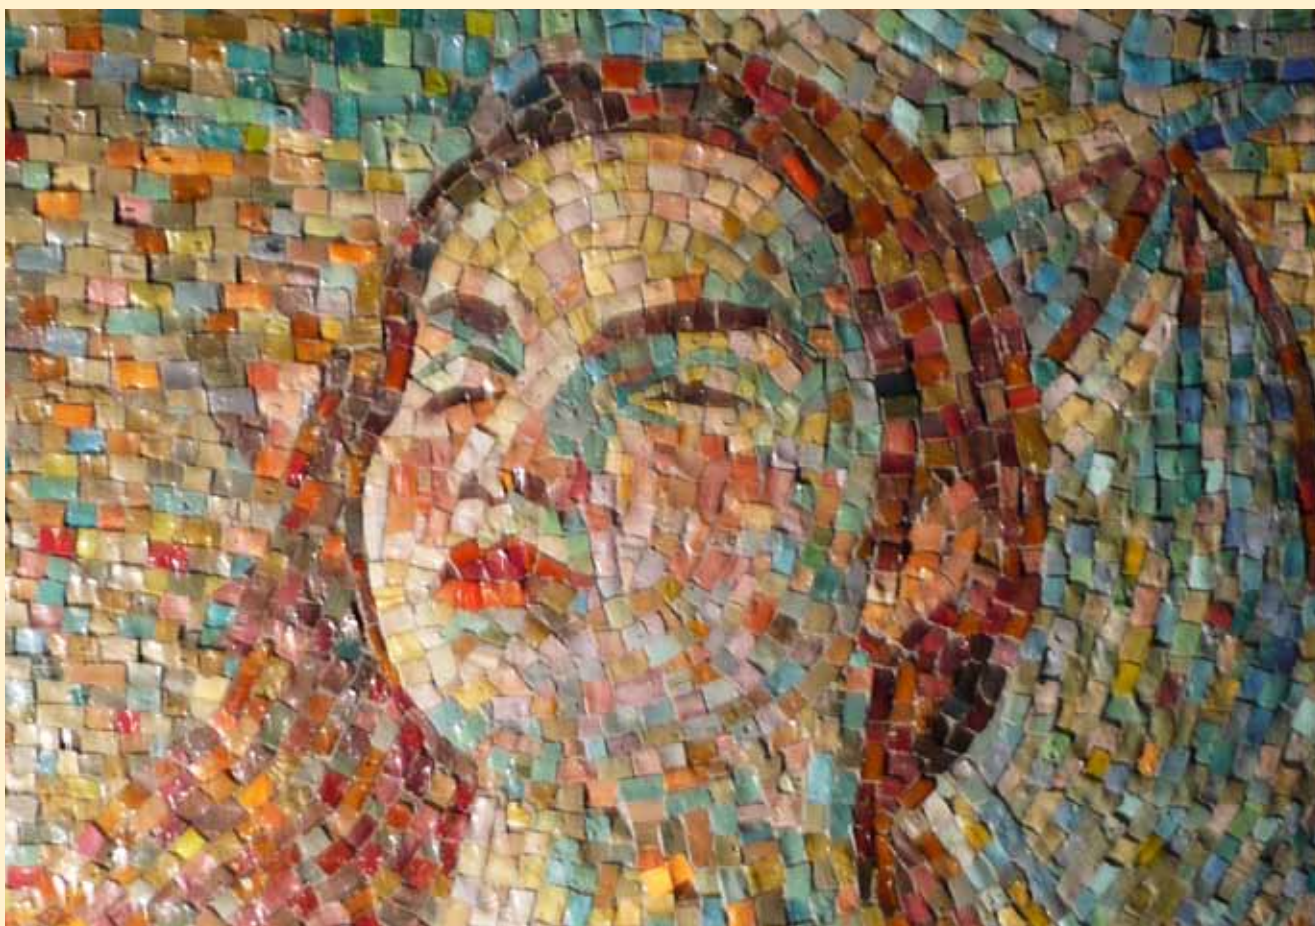
Síň Padlých bojovníků – detail mozaiky

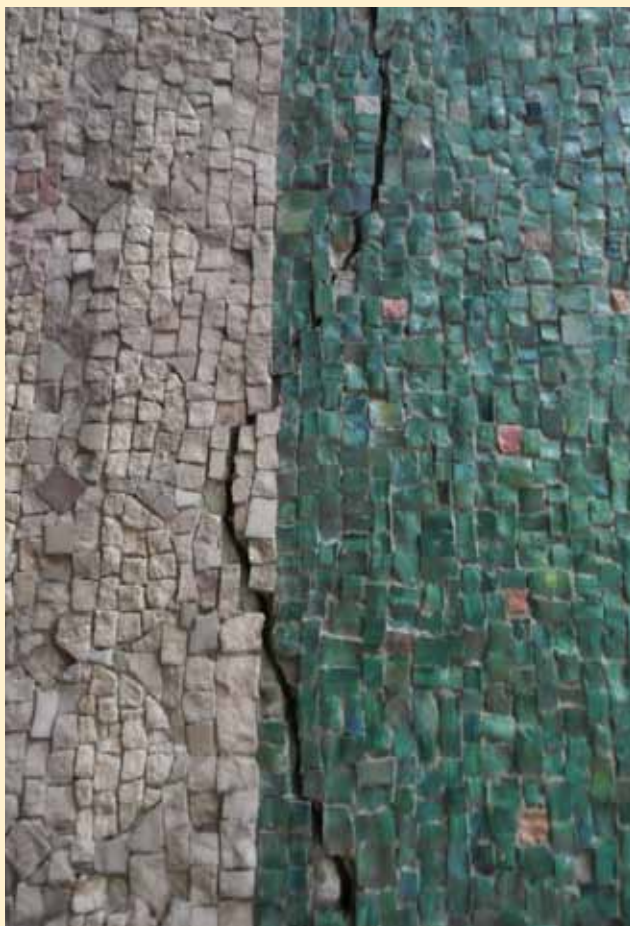
Síň Rudé armády – detail trhliny

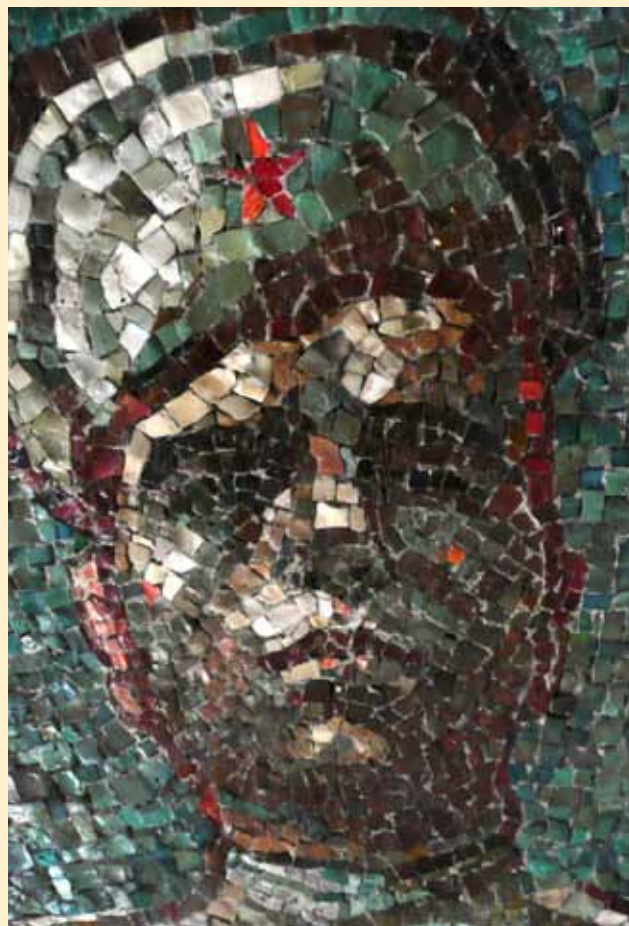
Síň Rudé armády – stav mozaiky po restaurování

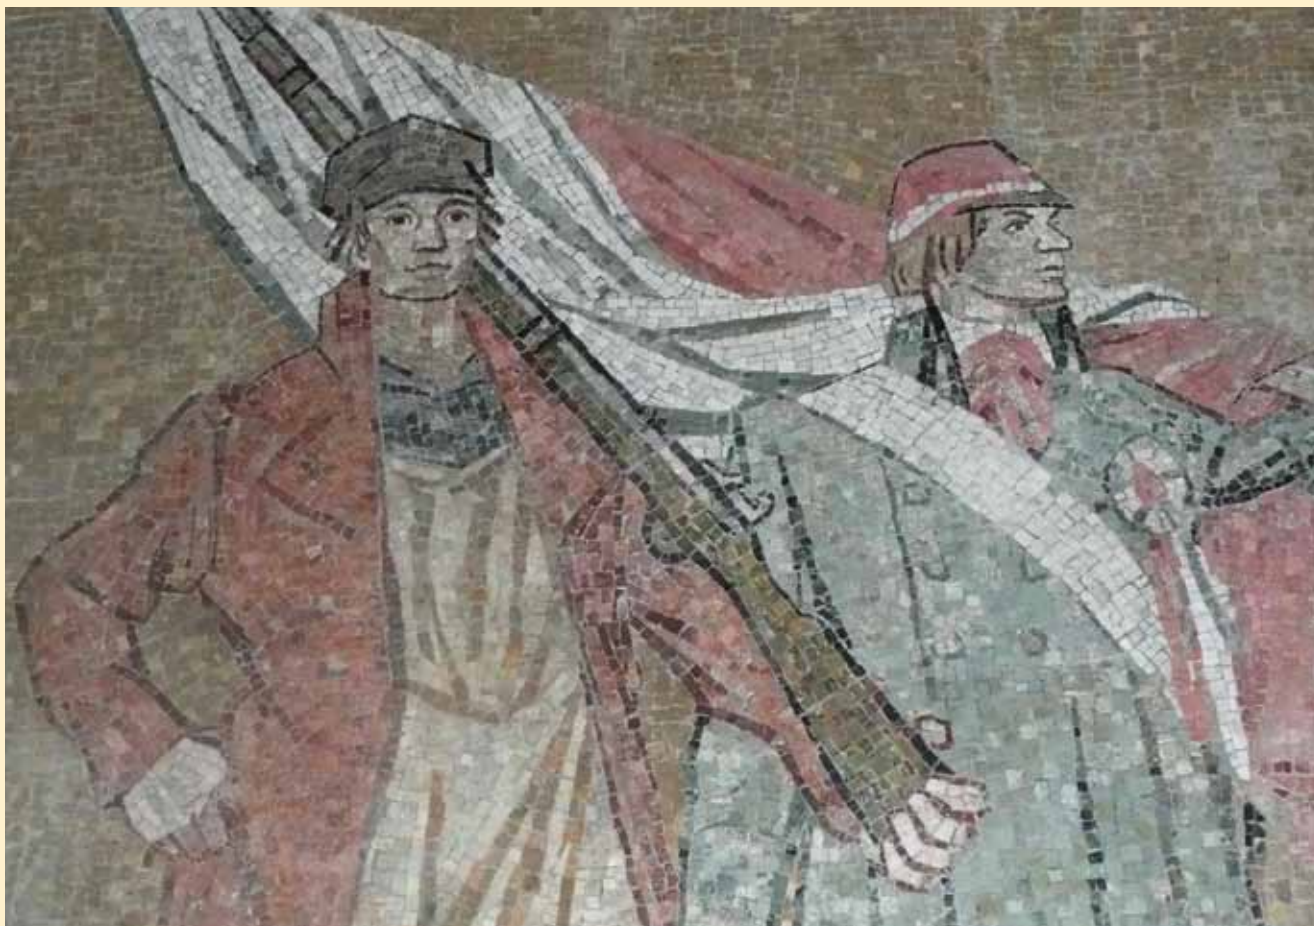
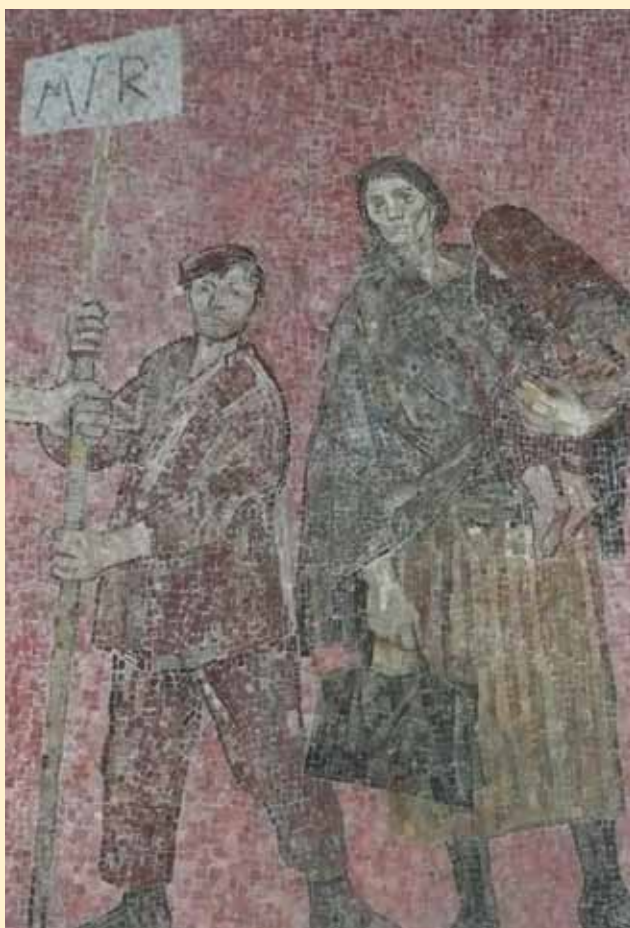
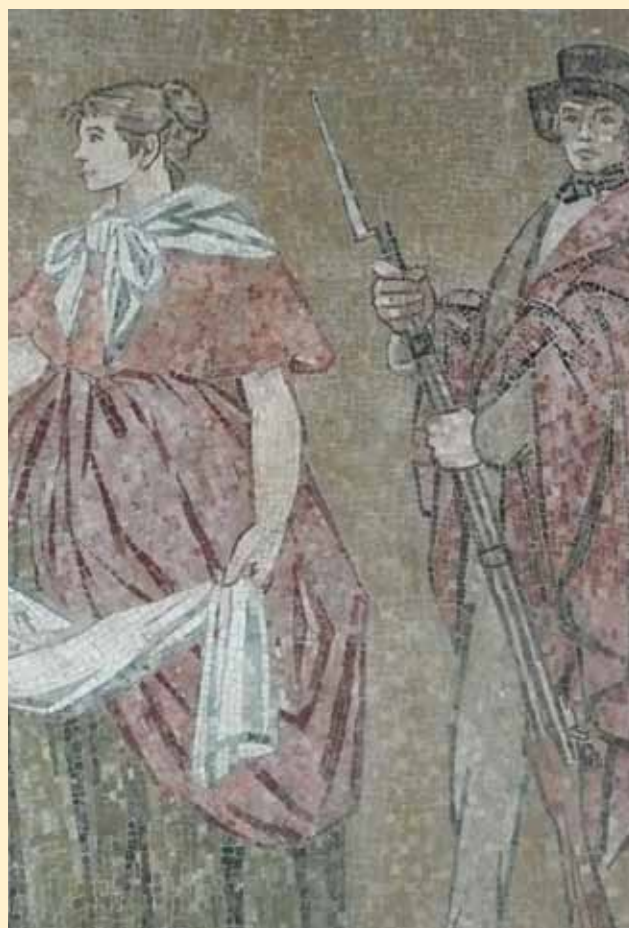
V nejméně uspokojivém stavu se nacházela kamenná mozaika v Síni tradic z let 1961–1963, která symbolizovala některé dějinné události českých zemí. Mozaika byla silně znečištěna a na většině míst poškozena vlivem zatékání. Část vyobrazující selské bouře popraskala i v pískovcovém pozadí. Celá plocha se očistila, doplnila původním materiálem a ošetřila speciálními přípravky proti vlhkosti a nečistotám.

Síň tradic – celkový pohled na jeden z výjevů

Síň tradic – Únor 1948

Síň tradic – detail mozaiky

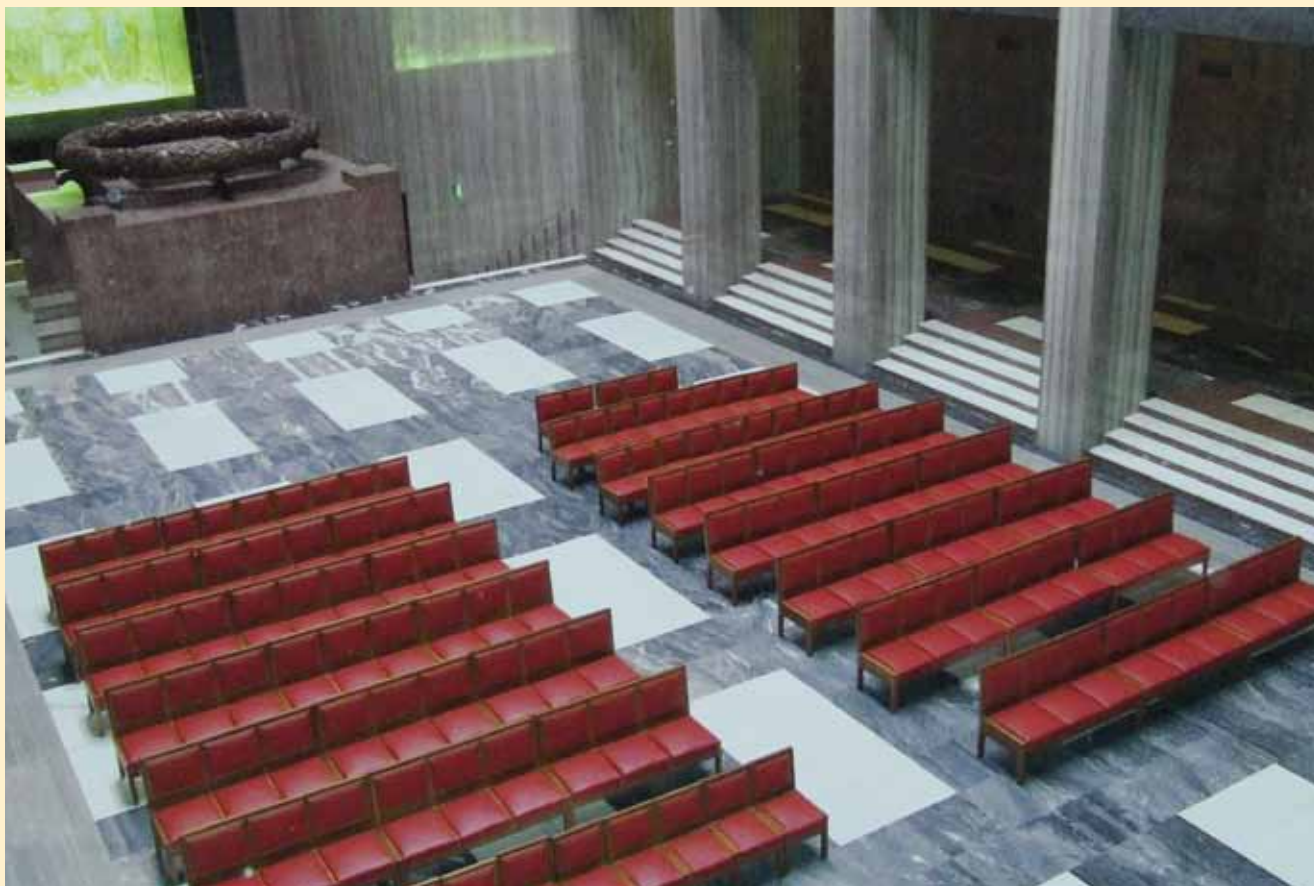
Restaurování se dále týkalo podlahy ze čtvercových panelů s nalepenou ořechovou a dubovou švartnou, nacházející se v Prezidentském salonku. Vlivem zatékání docházelo k částečnému odlepení švarten. Podlaha byla popraskaná, sešlapaná, poškrábaná, lak na povrchu byl vlivem času sedřený. Během prací se podlahy demontovaly a uvolněné části švarten byly přiklášeny disperzním lepidlem. Celý povrch byl přebroušen, trhlíny vyfrézovány a doplněny. Na závěr prací bylo nutné napustit povrch speciálním olejem. Podobné práce probíhaly při opravách dubového obložení stěn.

Dřevěné parkety v Prezidentském salonku

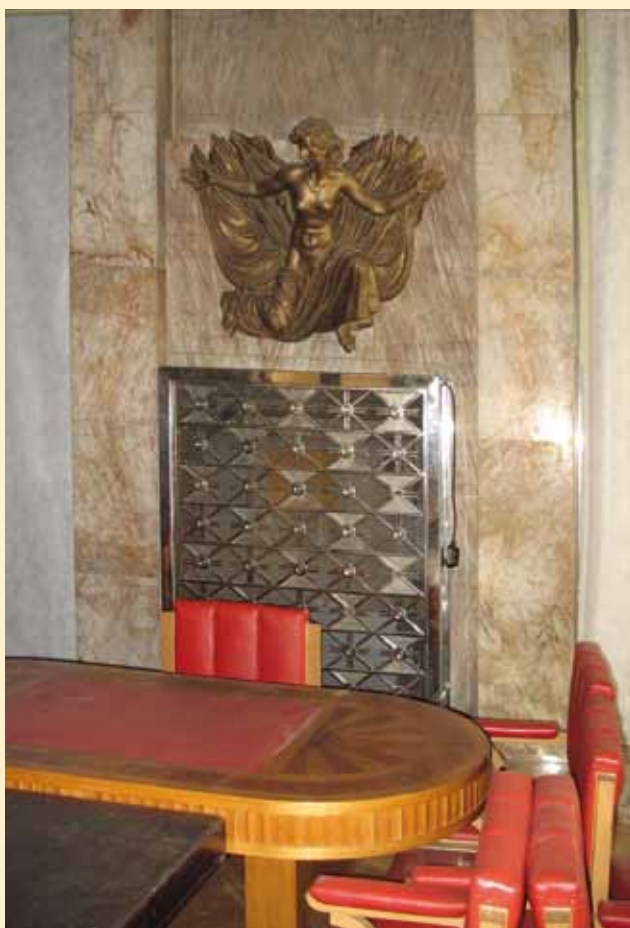
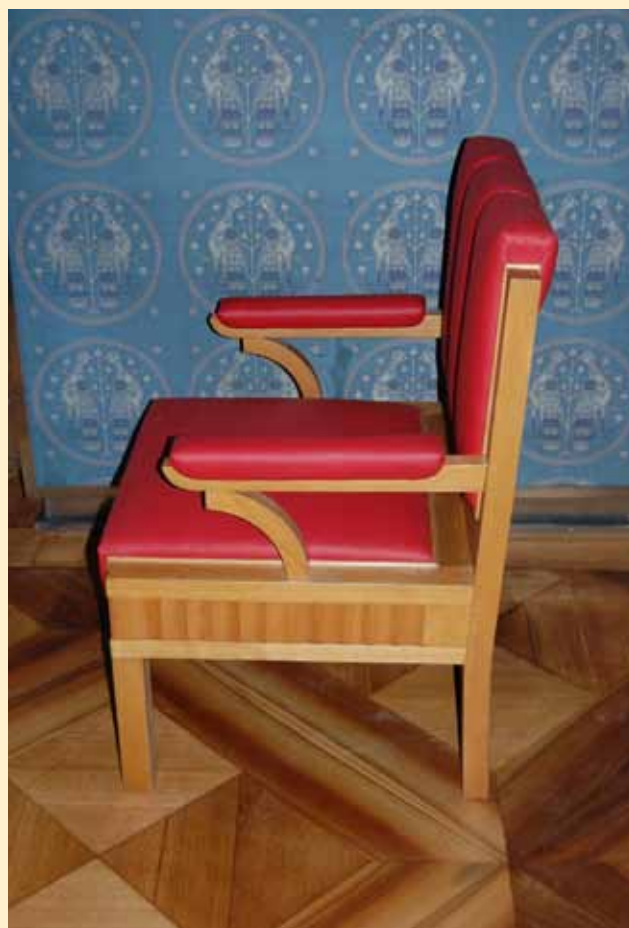
Dobový nábytek je umístěn zvláště ve Slavnostní síni a Prezidentském salonku. Stoly, lavice, židle i křesla byla poškozena, na mnoha místech popraskaná, čalounění roztržené. Dřevěné části se nejprve mechanicky očistily, uvolněná dýha podlepila a poškozené plochy zatmelily. Křesla byla očalouněna přesně podle původních technologií.

Dobový nábytek v Prezidentském salonku

Detail židle – stav po restaurování

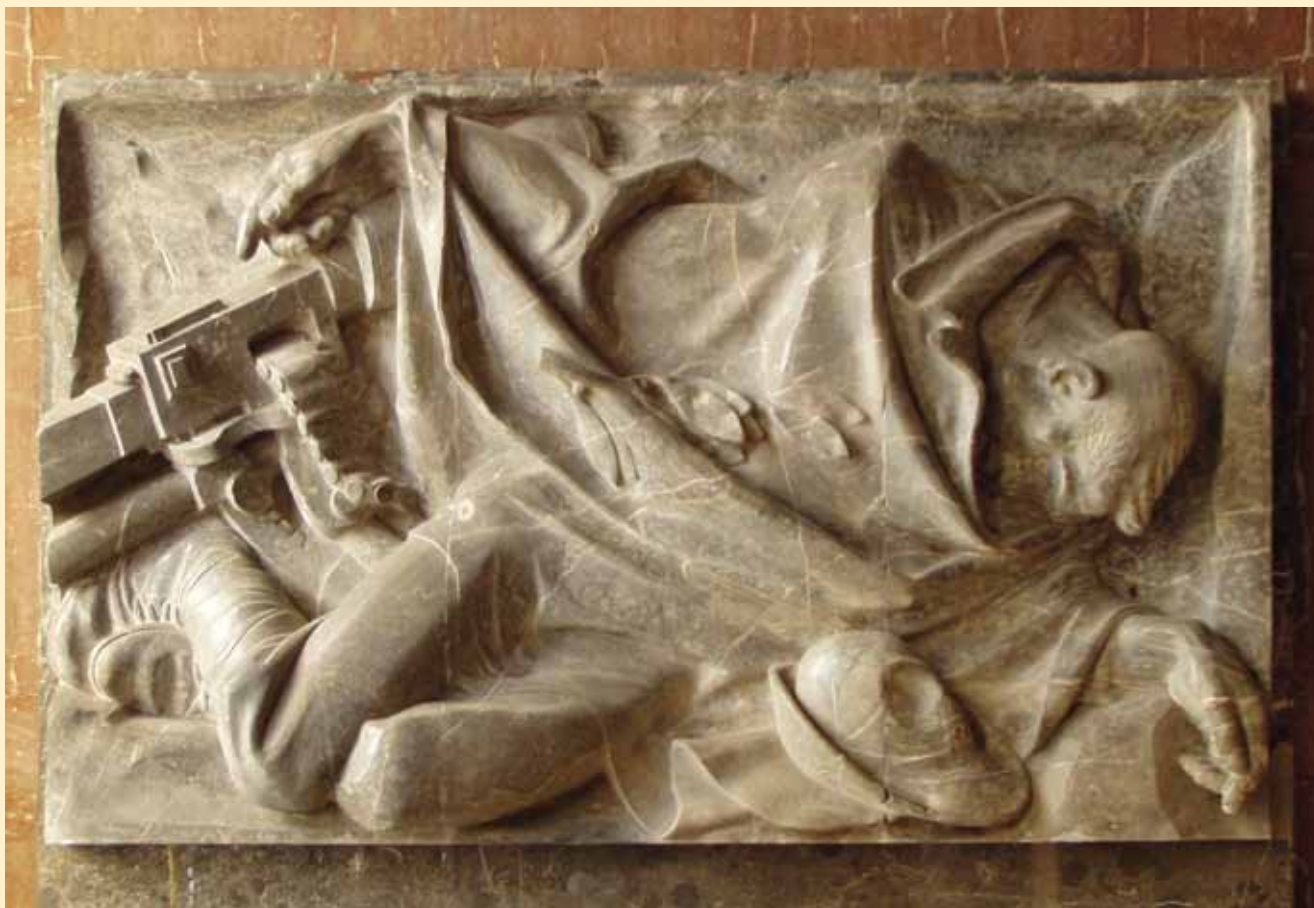
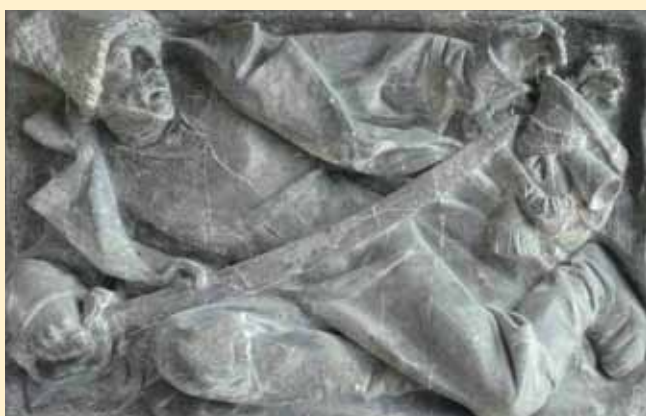
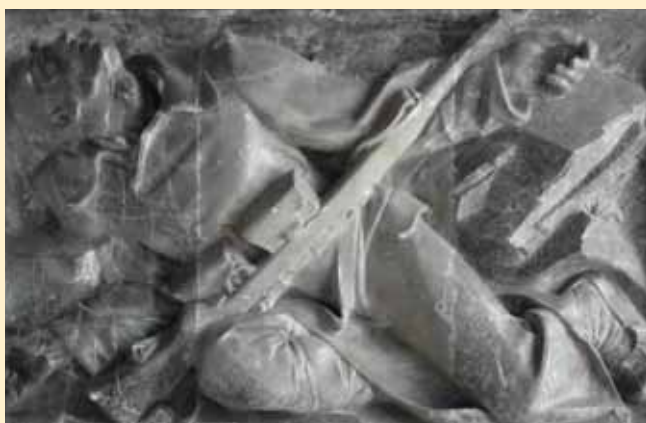
Mramorový reliéf vojáka čsl. legií od sochaře Pokorného, 1936–1938

Mezi nejcennější kamenné plastiky v interiéru patří mramorové reliéfy z let 1936–1938 zobrazující vojáky čsl. legií, dále dvojice reliéfů vojáků z opuky se samopaly z roku 1958 kolumbária. Restaurátorské práce byly dále provedeny na sarkofázích z černého lipovského mramoru v kolumbáriu, a na sarkofágu z bílého rumunského mramoru v Síni Rudé armády. Povrchy skulptur i sarkofágů byly silně znečištěny prachem, pokryty starým voskem, avšak krom drobných prasklin nevykazovaly větších poškození. Ke zbavení nečistot se užil vodní páry, poté se přistoupilo opravám spárování. Případné trhliny byly lokálně injektovány, plocha kamene konsolidována. Na závěr se provedla barevná retuš.

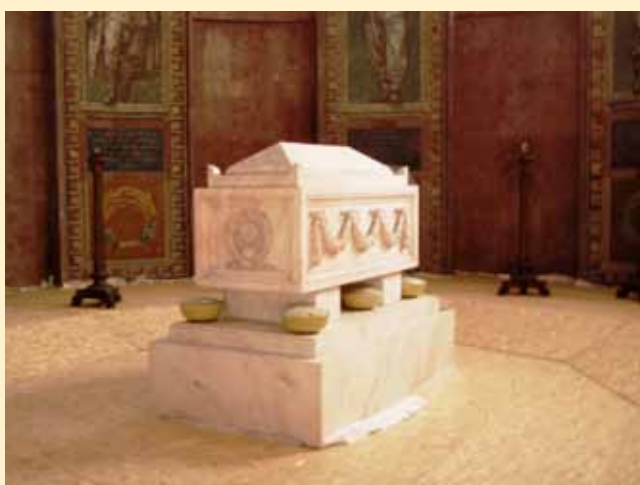
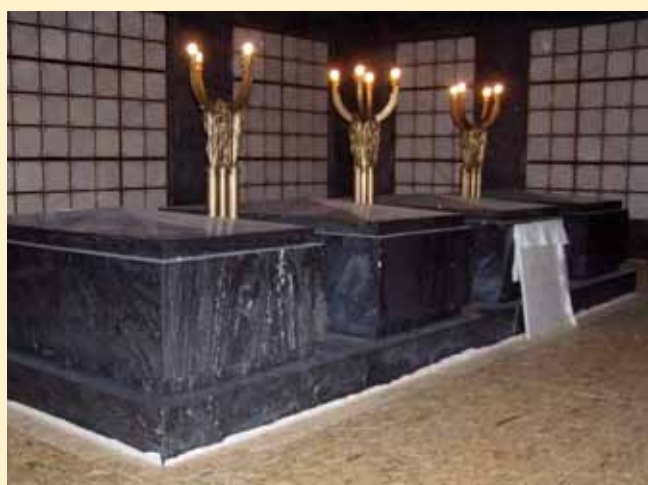
Sarkofág z rumunského mramoru v Síni Rudé armády

Sarkofágy z lipovského mramoru v kolumbáriu

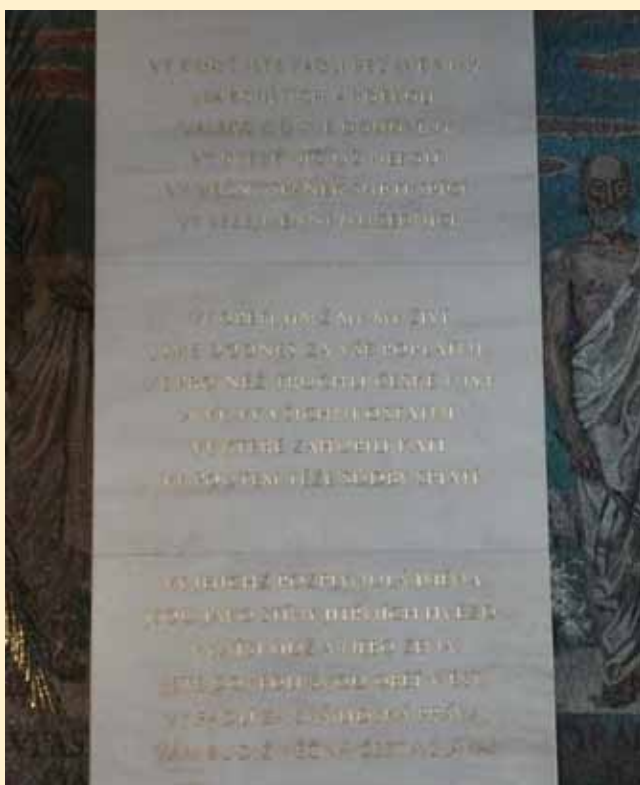
Verše od V. Nezvala vytesané do mramorové desky

Drobné restaurátorské práce se provedly na desce s verší od V. Nezvala v Síni padlých. Památka z bílého slezského mramoru byla shledána v dobrém stavu. Revize se dostalo i keramickému obkladu v horní části stěn ve Slavnostním sále, kde se nachází znaky země prvorepublikového Československa z roku 1935. Povrch byl pokryt prachovými depozity, které byly odstraněny suchou cestou. Drobná mechanická poškození a uštípnuté hrany byly doplněny minerálním tmelem vhodné barvy. Restaurování se dále týkalo mramorových svítidel.

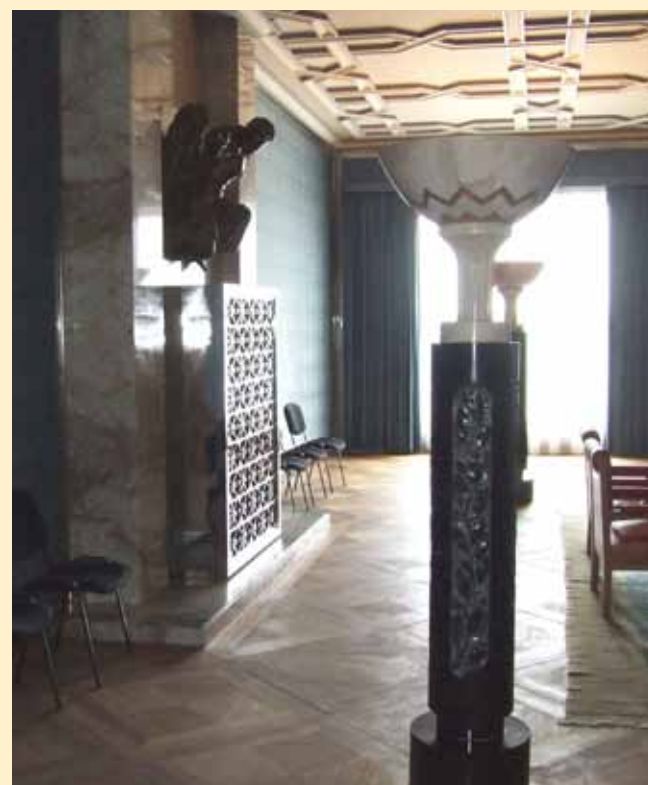
Mramorová lampa v Prezidentském salonku

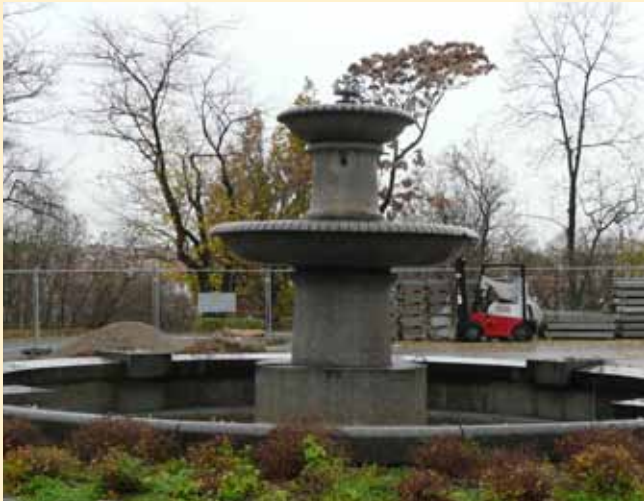
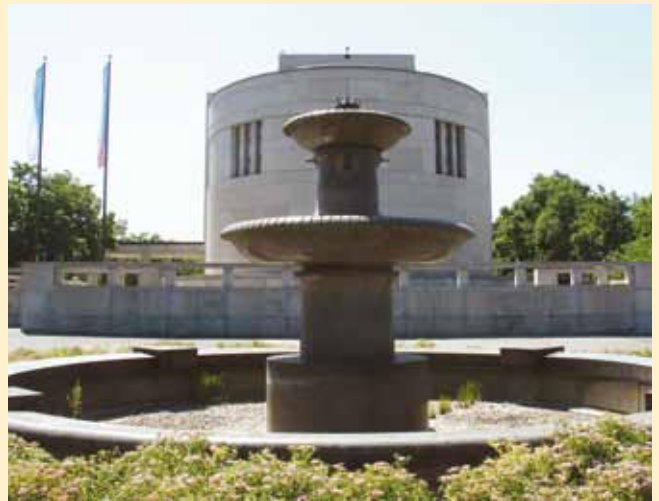
Kamenná kašna – pohled od severu – stav před rekonstrukcí

Kamenná kašna – stav po rekonstrukci

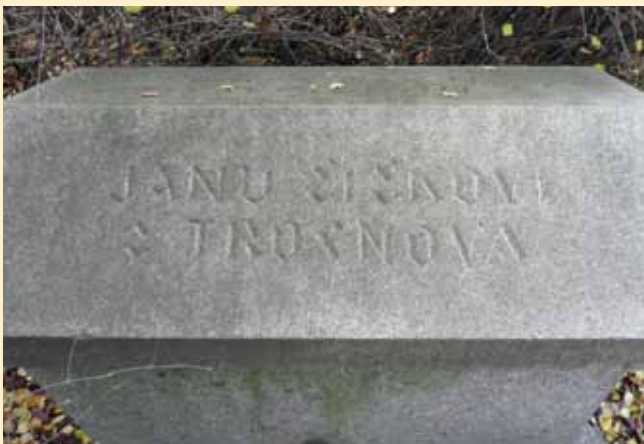
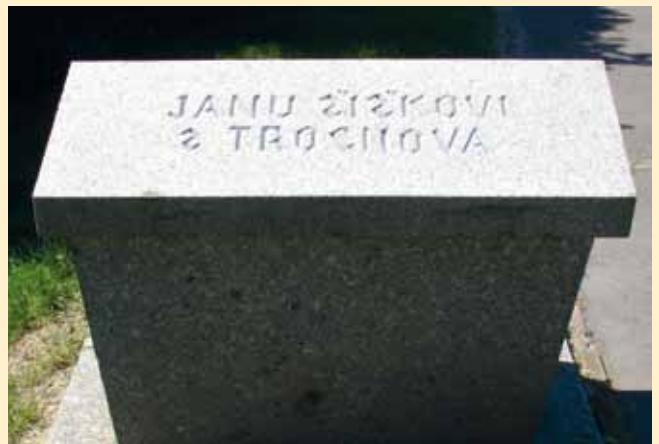
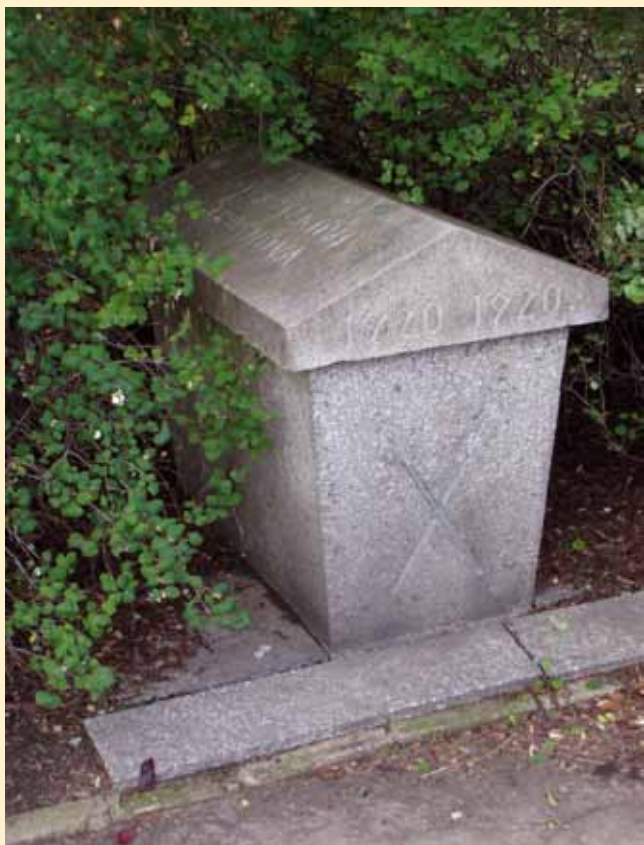
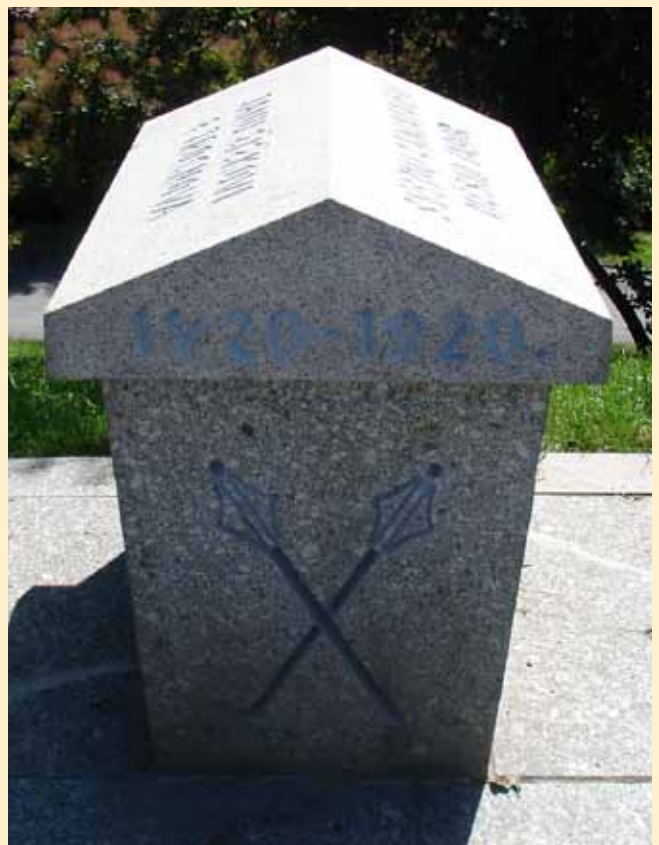
Pomník bitvy na Vítkově – detail - stav před restaurováním

Pomník bitvy na Vítkově – detail - stav po restaurování

Pomník bitvy na Vítkově – stav před restaurováním

Pomník bitvy na Vítkově – stav po restaurování

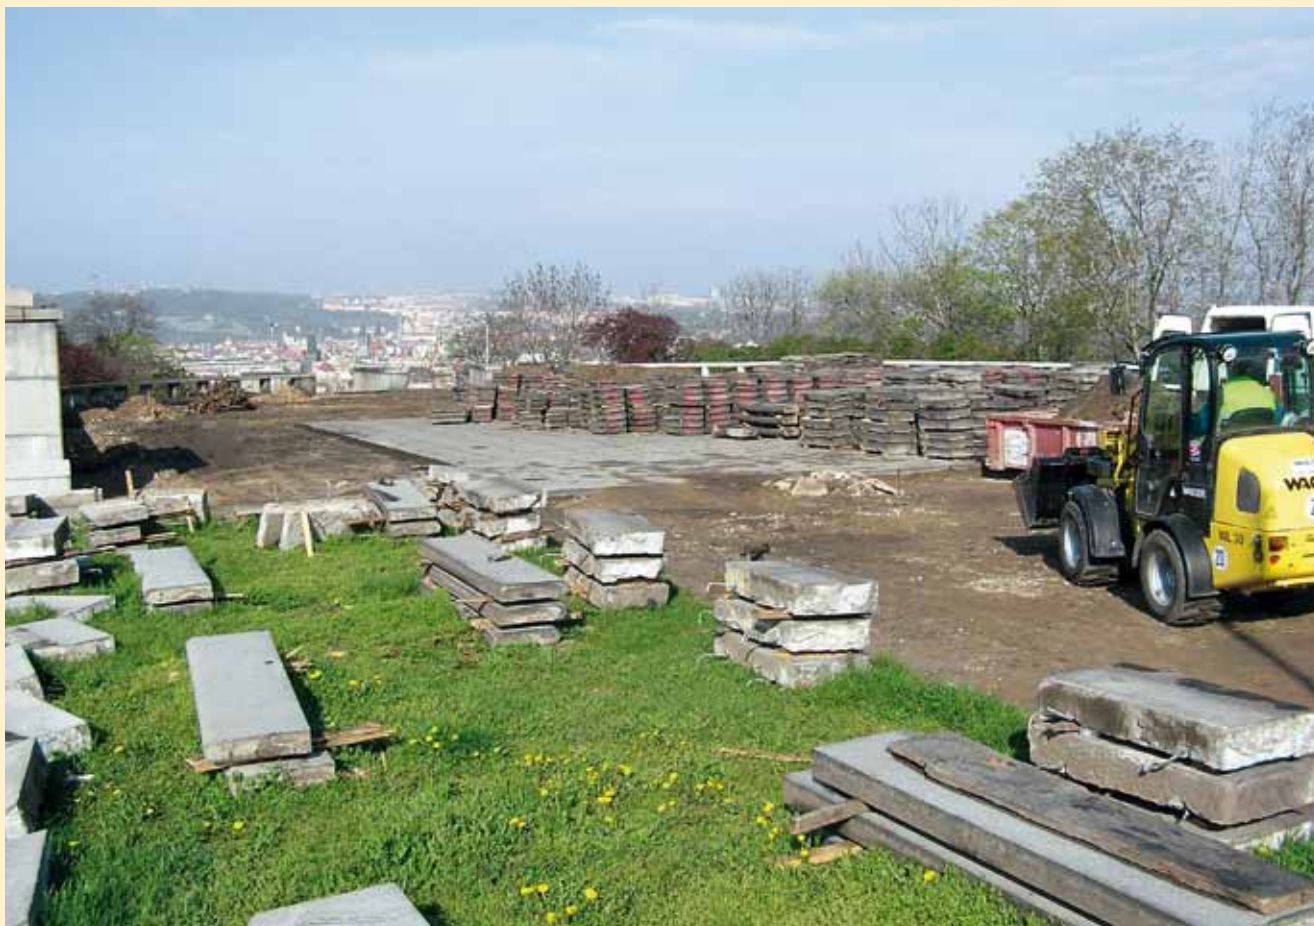
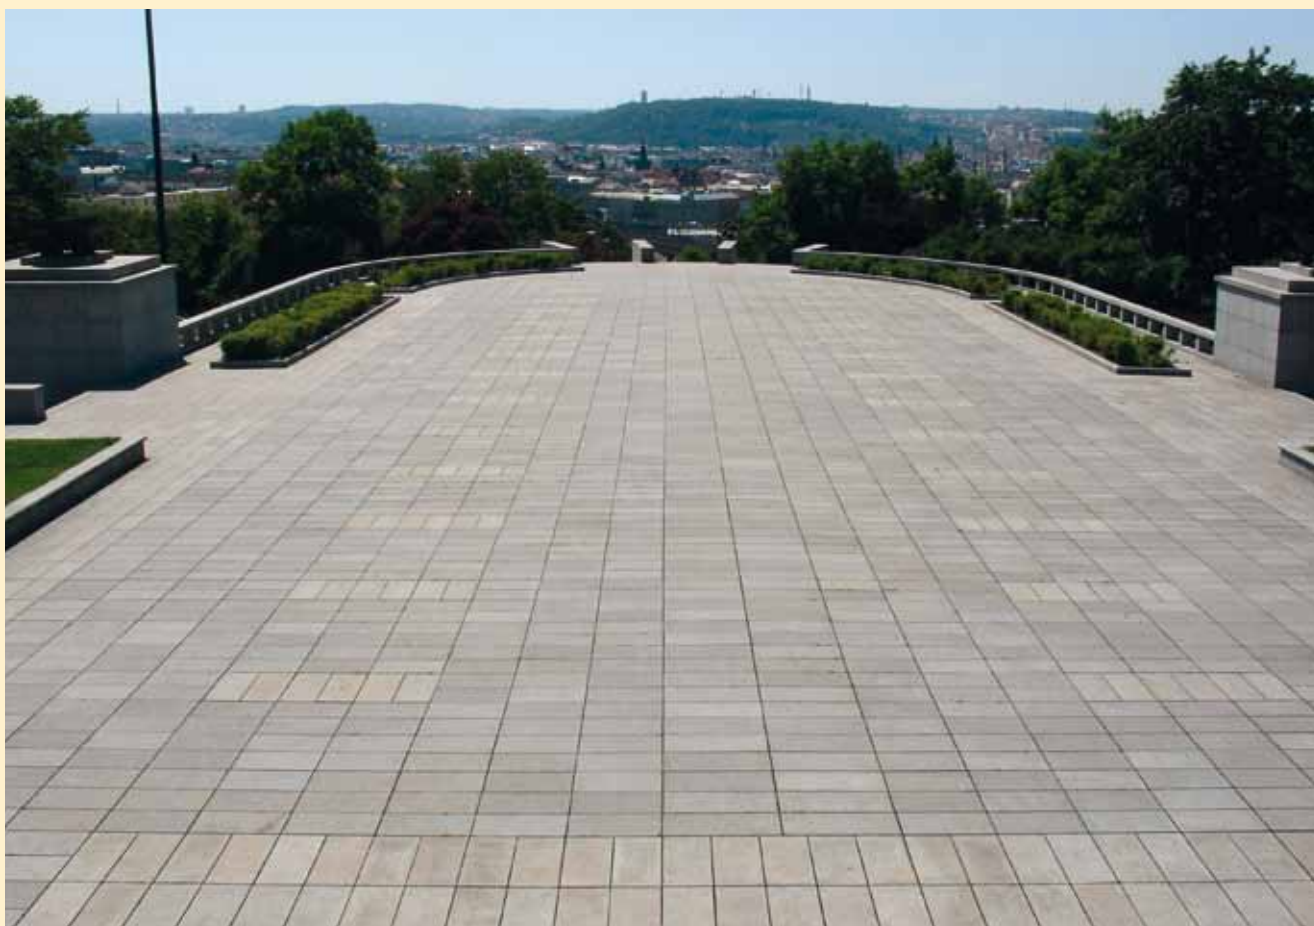
Čestný dvůr – průběh prací

Čestný dvůr – stav po celkové rekonstrukci

GEMA ART GROUP se podílela na úpravě podloží stavby, podchycování základů, na izolaci proti vodě a rekonstrukci tzv. Čestného dvora před památníkem. Společnost dále zajišťovala venkovní práce jako zpevnění plochy, úpravy trávníků, rekonstrukce opěrné zdi a oplocení.

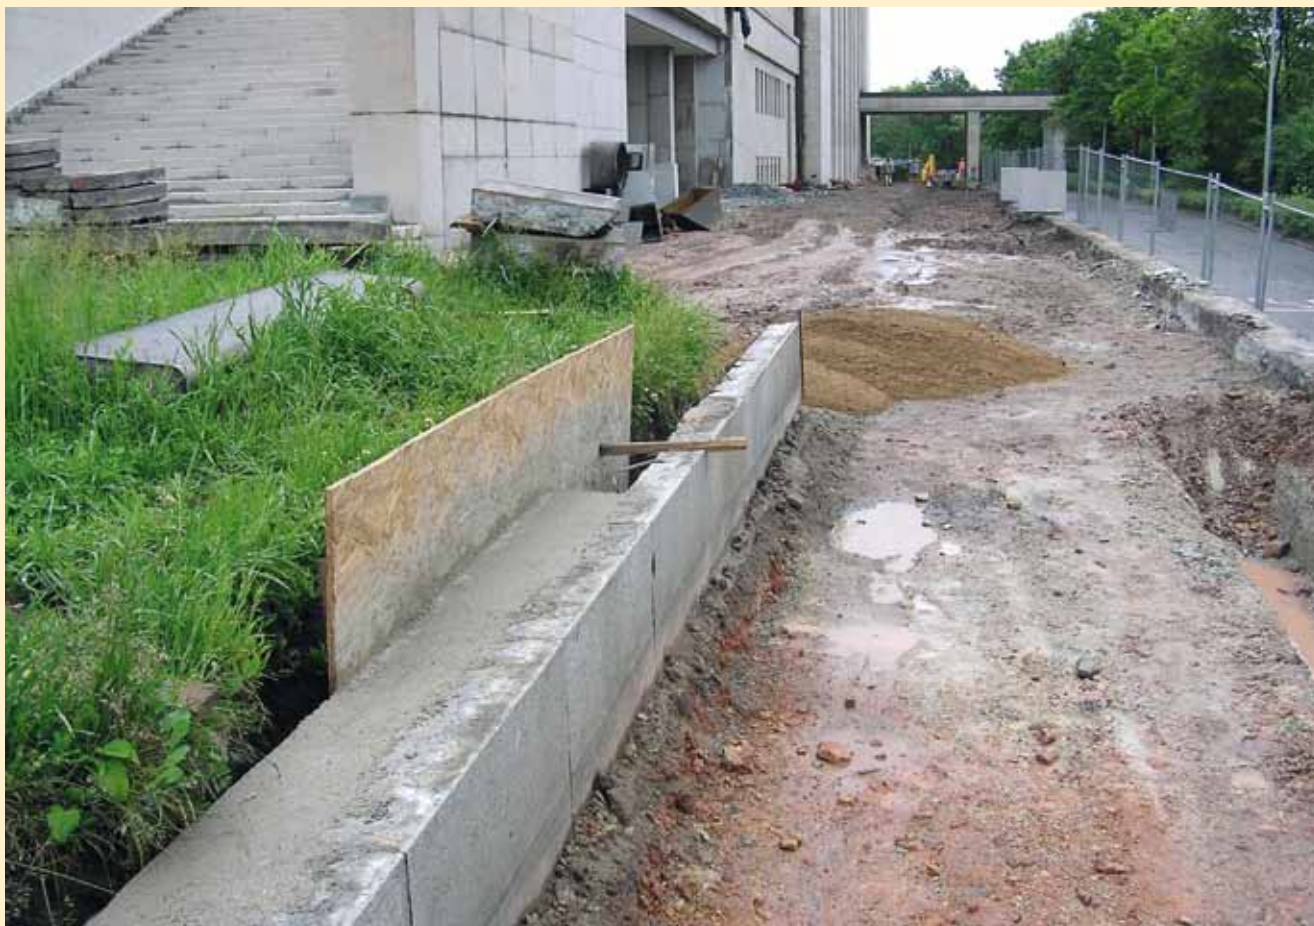
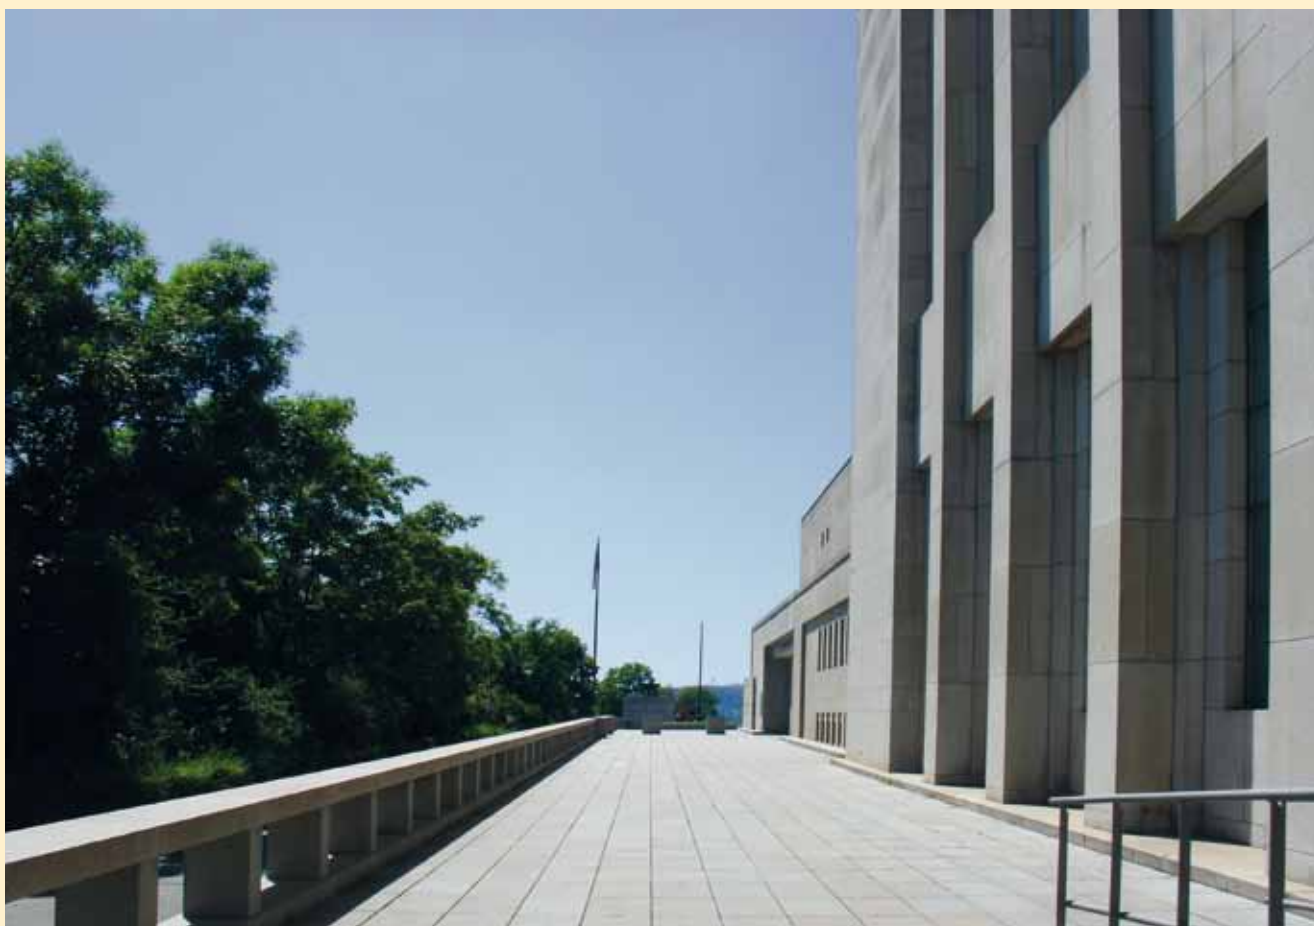
Průběh prací

Stav po celkové rekonstrukci
