## OBNOVA FRESKOVÉ A ŠTUKOVÉ VÝZDOBY BAZILIKY NAVŠTÍVENÍ PANNY MARIE NA SVATÉM KOPEČKU U OLOMOUCE

SADOVÉ NÁMĚSTÍ 1/1, OLOMOUC

OBJEDNATEL: KRÁLOVSKÁ KANONIE  
PREMONSTRÁTŮ NA STRAHOVĚ

ZHOTOVITEL: GEMA ART GROUP A.S.

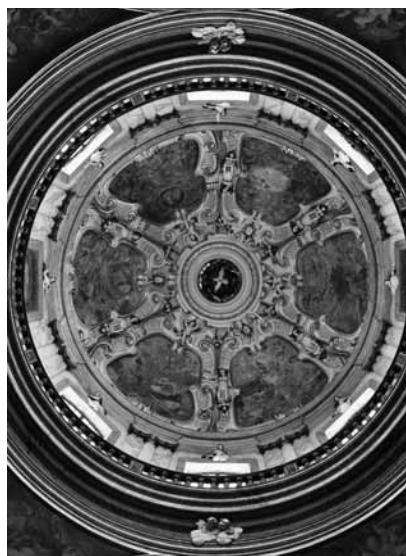
### RESTAUROVÁNÍ ŠTUKOVÉ VÝZDOBY

Štuky v hlavní lodi, kopuli a presbytáři se nacházely v poměrně zachovalém stavu. Jednalo se pouze o drobné lokální poškození, praskliny způsobené pohybem zdiva během ostřelování Rudou armádou v roce 1945. Podstatně horší situace byla zaznamenána v kaplích. Vlivem zatékání a přetrvávající vlhkosti zde byly praskliny rozsáhlejší, některé části štuků byly ulámány.

Také sochy byly lokálně poškozené. Některé části plastik byly ulámané vlivem vlhkosti, v kaplích a hlavní lodi došlo ke zrezivění železných armatur, kterými byly jednotlivé sochy připevněny. Vlivem rzi docházelo k roztrhání soch. Plastiky tak musely být rozebrány. Poté následovala plastická rekonstrukce, ošetření odrezovačem a slepení do původní podoby. Ze skulptury byla sňata nepůvodní stříbrná barva a nahrazena původním způsobem zdobení – pravým zlatem.

Štuková výzdoba byla nejprve očištěna, tímto se odstranily zpráškovatělé vrstvy výmalby. Konsolidace se prováděla speciálním chemickým vodným roztokem. Chybějící části štuků byly doplněny materiálem na bázi hašeného vápna. Barevné části štuků byly restaurovány dle podoby z první poloviny 18. století.

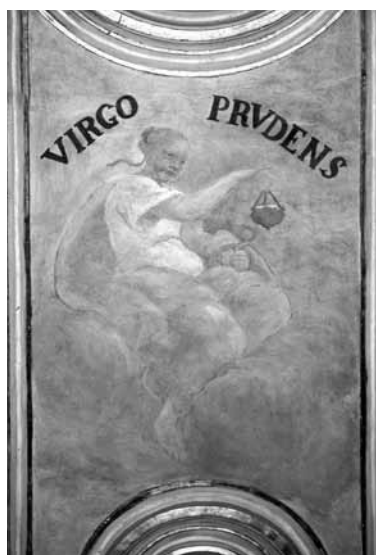
### RESTAUROVÁNÍ FRESKOVÉ VÝZDOBY

Restaurování nástěnných fresek se týkalo hlavní chrámové lodi, presbytáře a osmi kaplí. Odborníci se zde potýkali s narušením malby v podobě mastných depozitů, s krakelážemi různého rozsahu, vlhkostí a odpadáváním omítky.

Částečně odlišný postup byl aplikován při obnově bočních kaplí. Střechy kaplí byly v minulosti rozsáhleji poškozeny než zbytek baziliky, proto do nich více zatekalo. Přes nedávnou rekonstrukci střešní krytiny se v kaplích držela vlhkost. Restaurátoři nejprve přistoupili k několikátýdennímu odvlhčování kaplí elektrickými odvlhčovači. Při samotné obnově maleb v kaplích bylo nutné fixovat nejpoštiženější části malby zpět k podkladu. Konsolidace olejové malby probíhala pomocí syntetické pryskyřice a za použití elektrické špachtle. Defekty byly zatmeleny podobným způsobem jako u zbytku restaurovaných částí fresek.
