# KVĚTNÁ ZAHRADA V KROMĚŘÍŽI

KVĚTNÁ ZAHRADA, GEN. SVOBODY 1192,  
761 01 KROMĚŘÍŽ

ZHOTOVITEL: GEMA ART GROUP A.S.

REALIZACE: 12/2012–04/2014

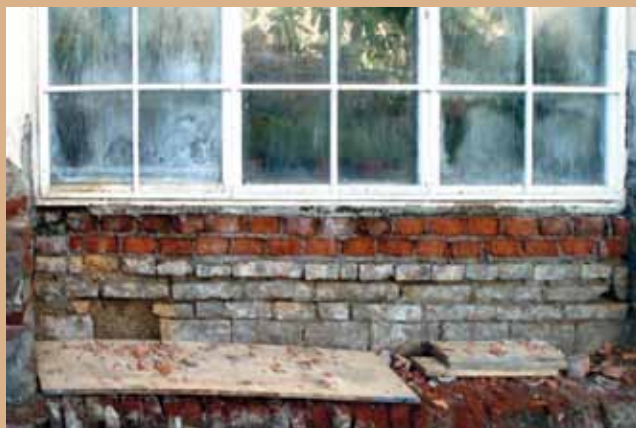
Stav oken u skleníku – před restaurováním

Kamenné prvky byly očištěny, zpevněny organokřemičitany, v případě ulámaných částí se provedla plastická retuš. Chybějící spáry byly vyplněny vhodnými tmely. Povrch byl barevně sjednocen a na závěr hydrofobizován. Historické zábradlí z baluster bylo před samotným očištěním nejprve pre-konsolidováno, a to v místech kovových částí.

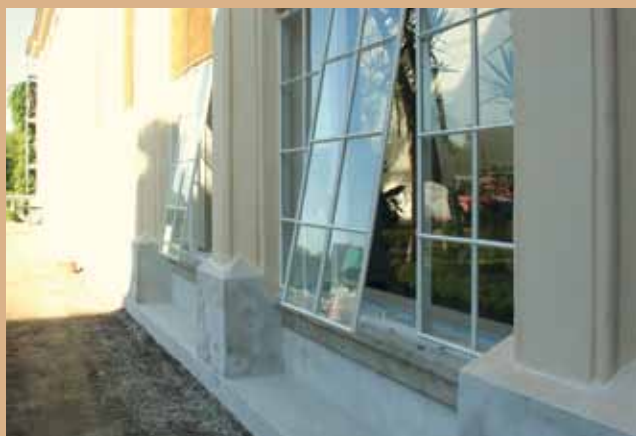
Stav oken a parapetů – po restaurování

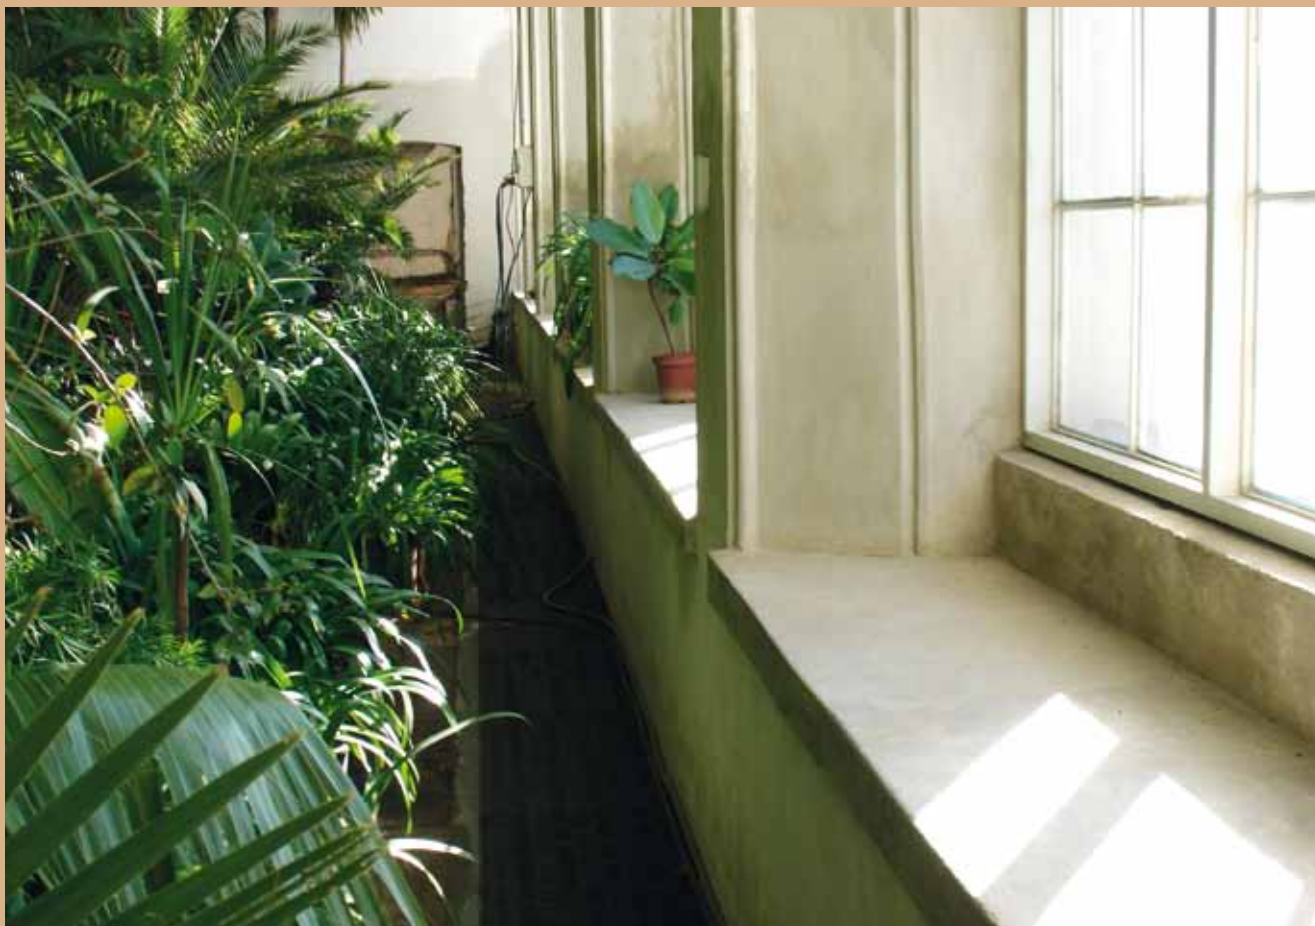
Restaurování kamenných parapetů ve skleníku

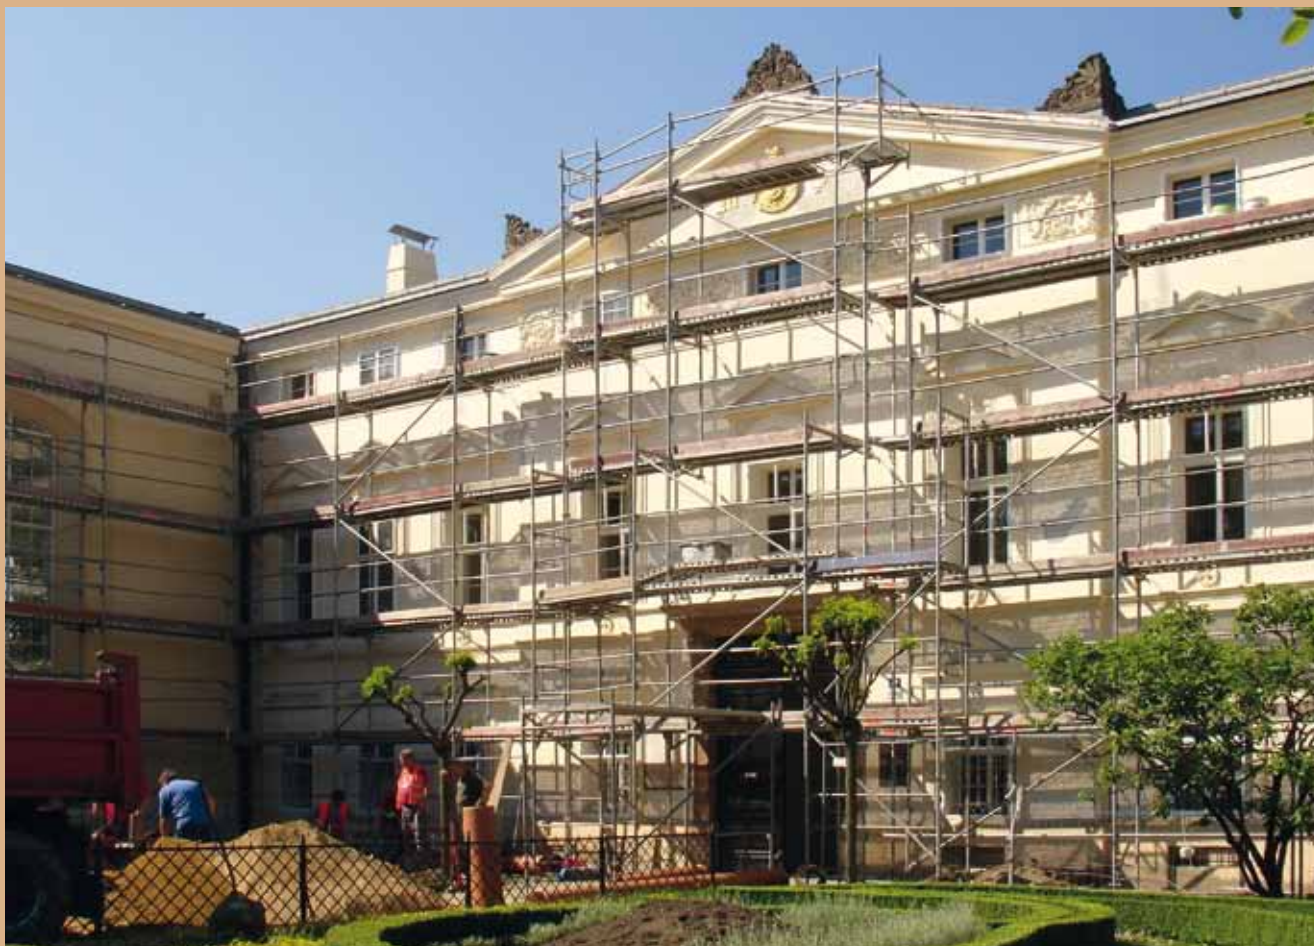
Historické kamenné detaily na vstupní budově – průběh prací

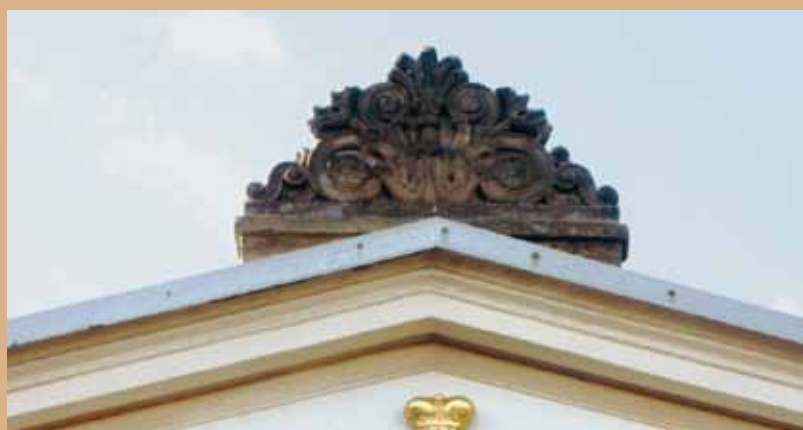
Detail akroterie – stav před restaurováním

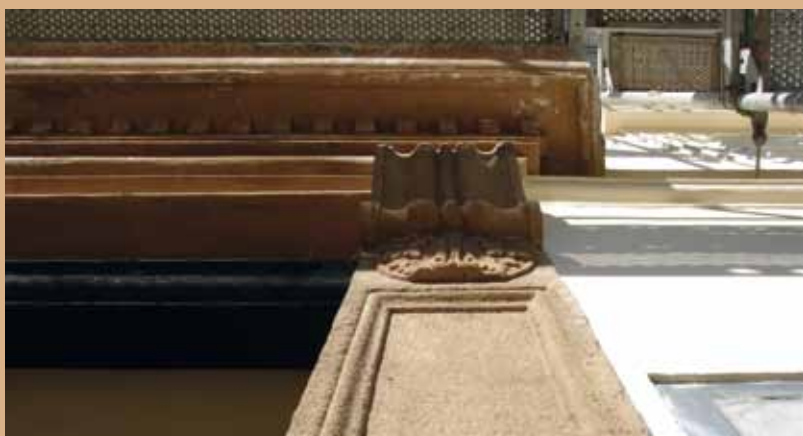
Průběh restaurování

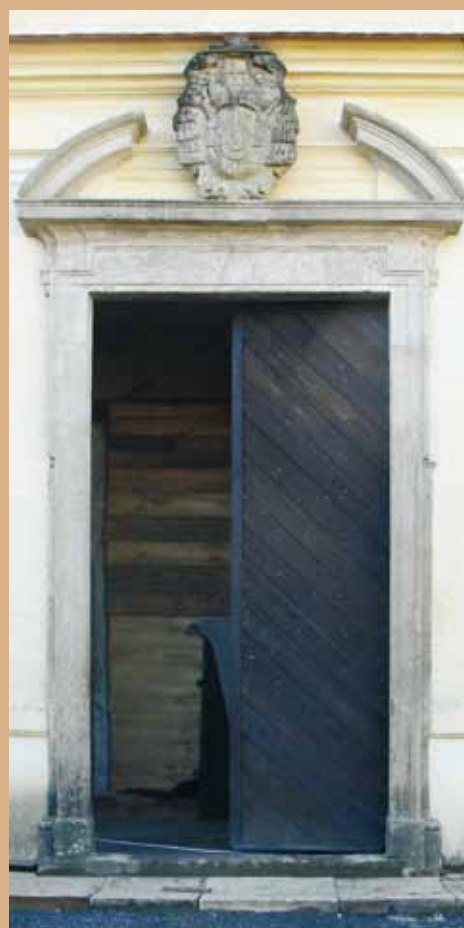
Kamenná supraporta – stav před restaurováním

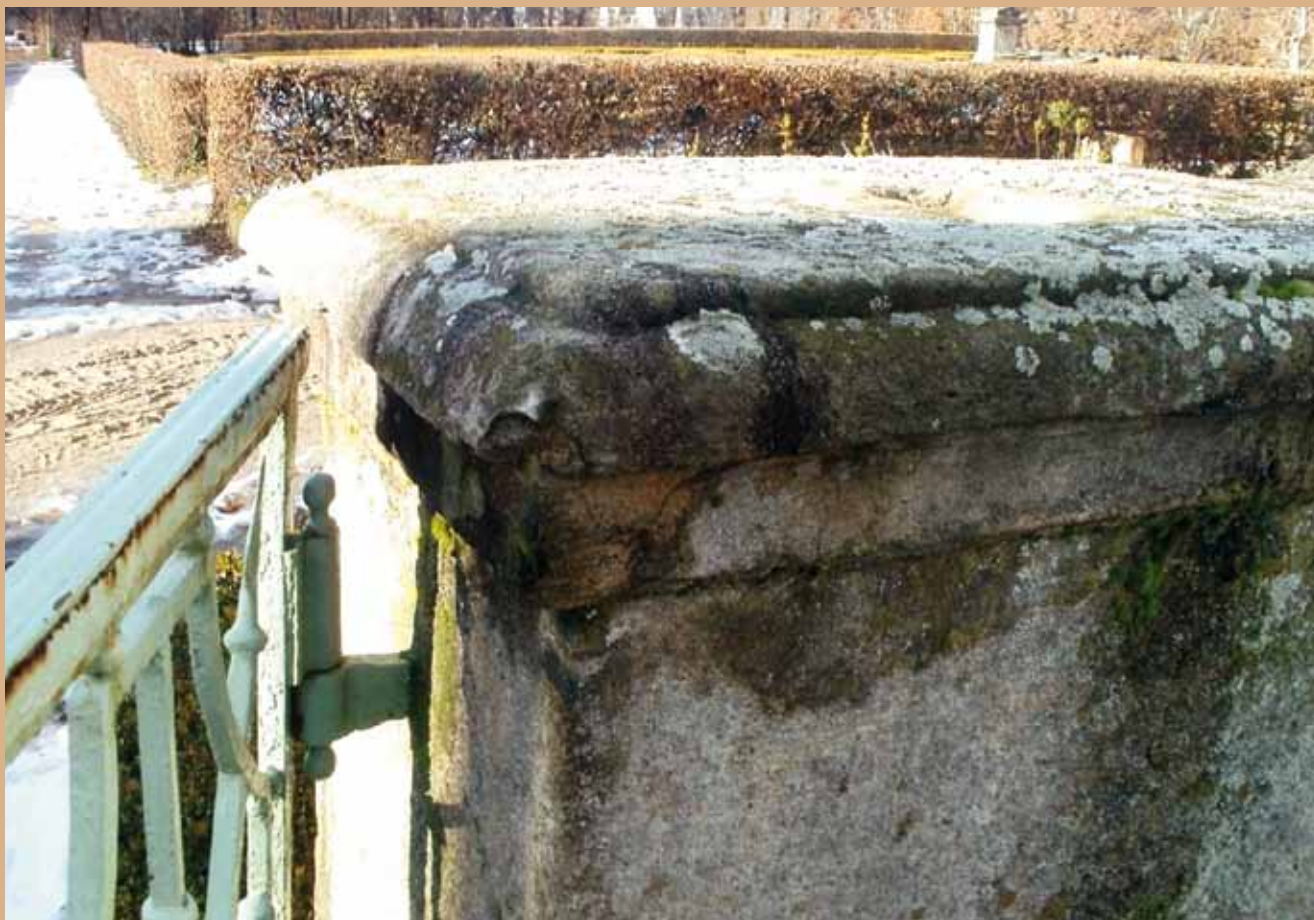
Detail historického zábradlí na nádvoří Květné zahrady – před restaurováním

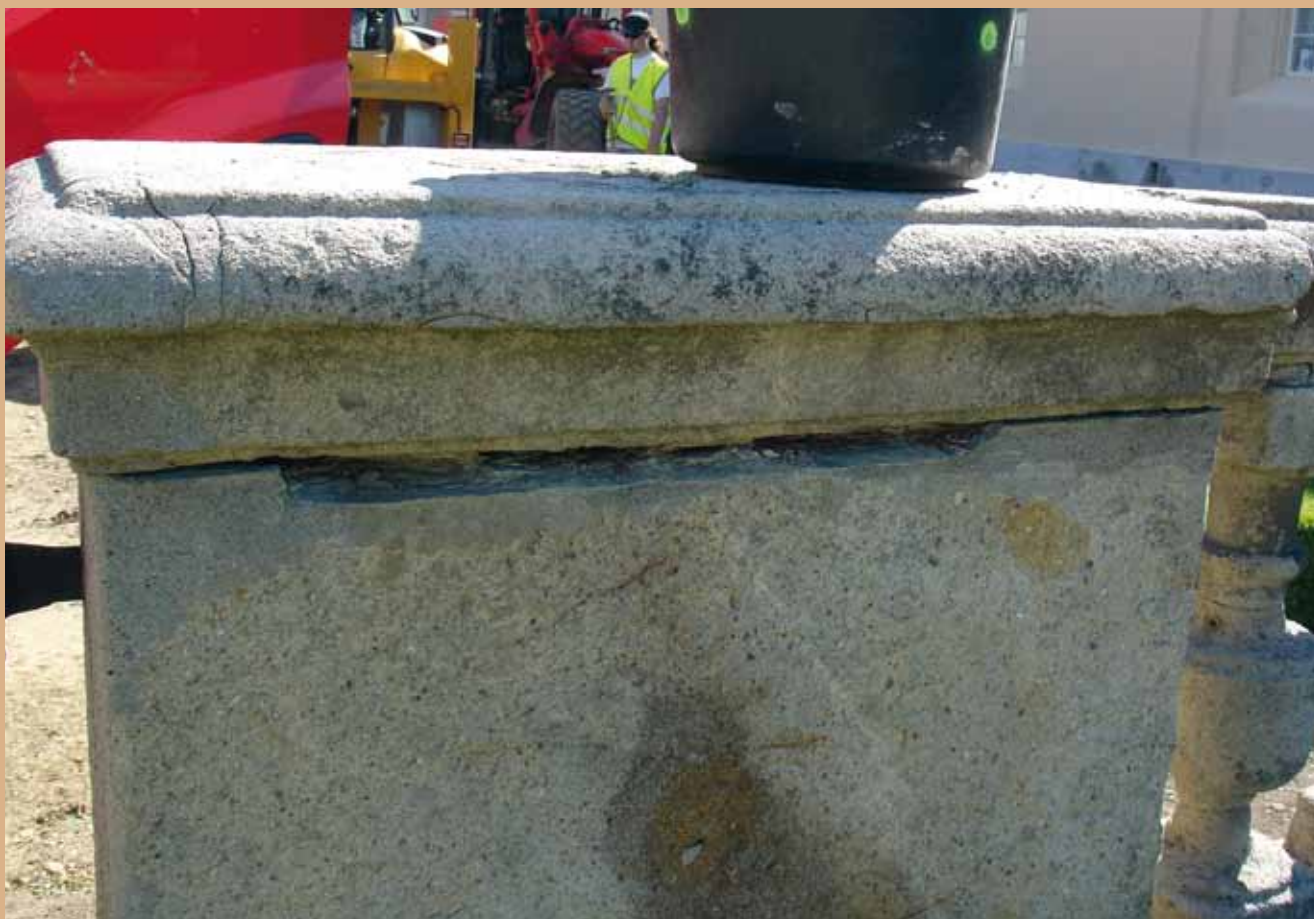
Detail historického zábradlí na nádvoří Květné zahrady – průběh prací

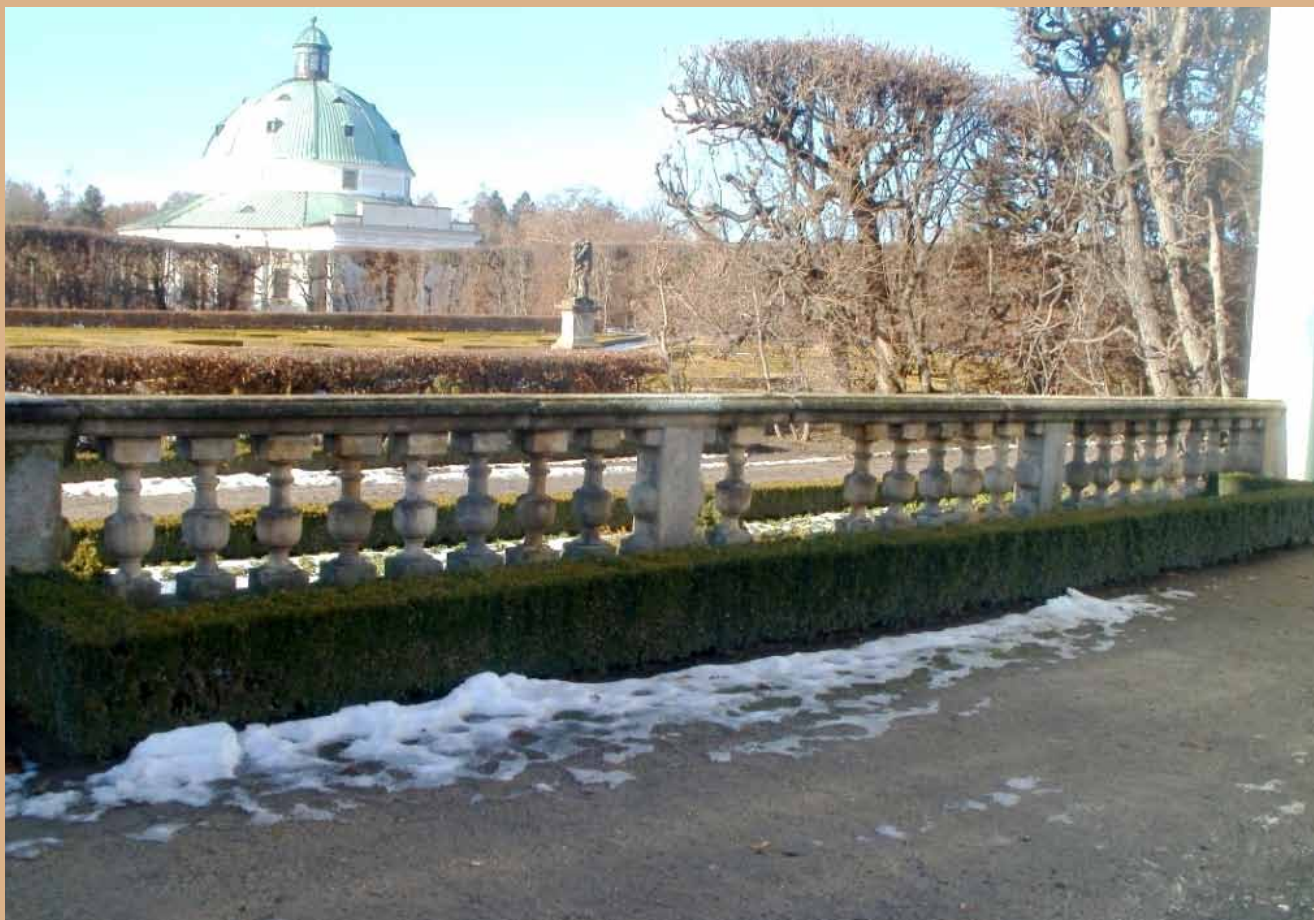
Celkový pohled na barokní balustrádu – stav před restaurováním

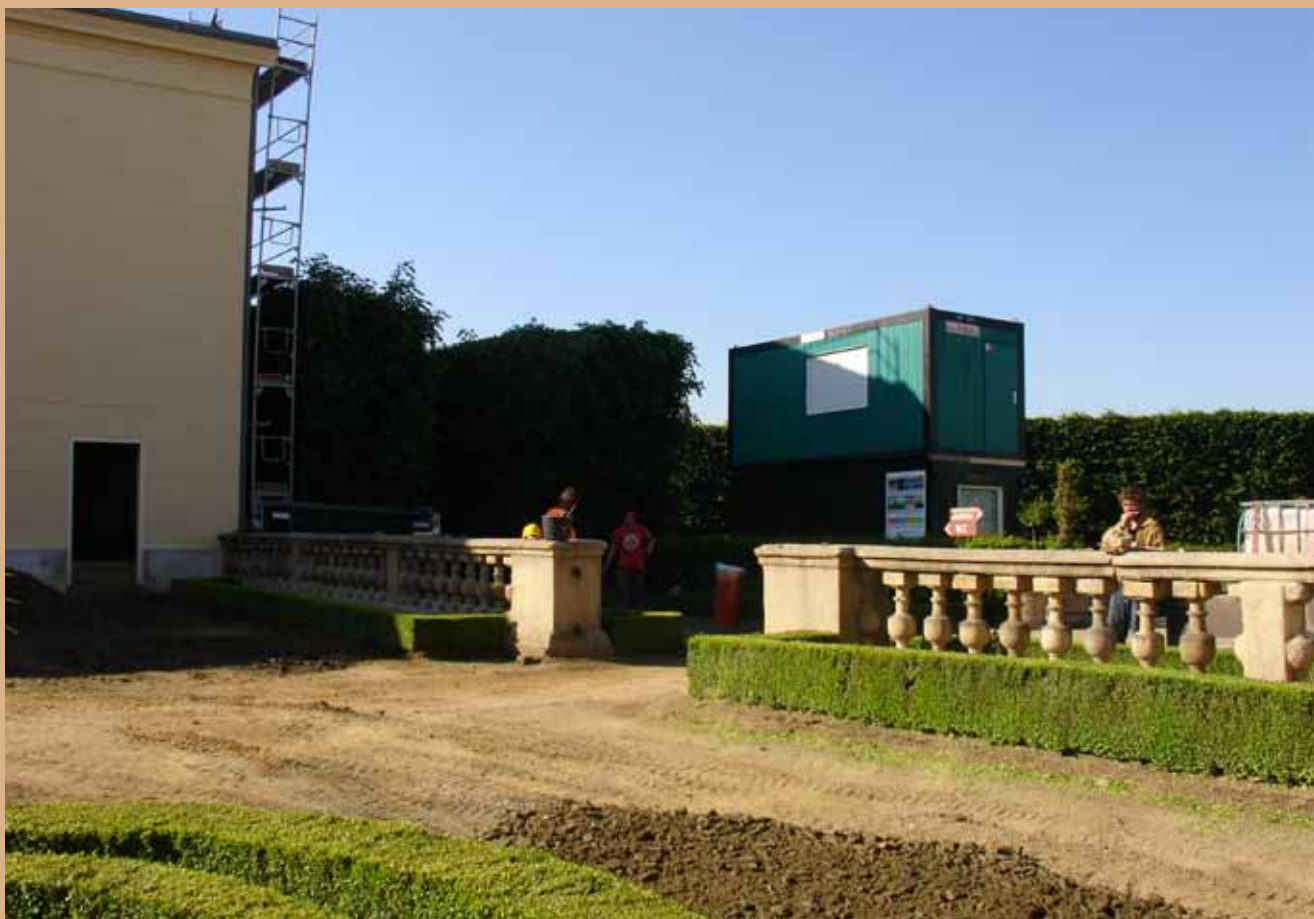
Celkový pohled na barokní balustrádu – průběh prací

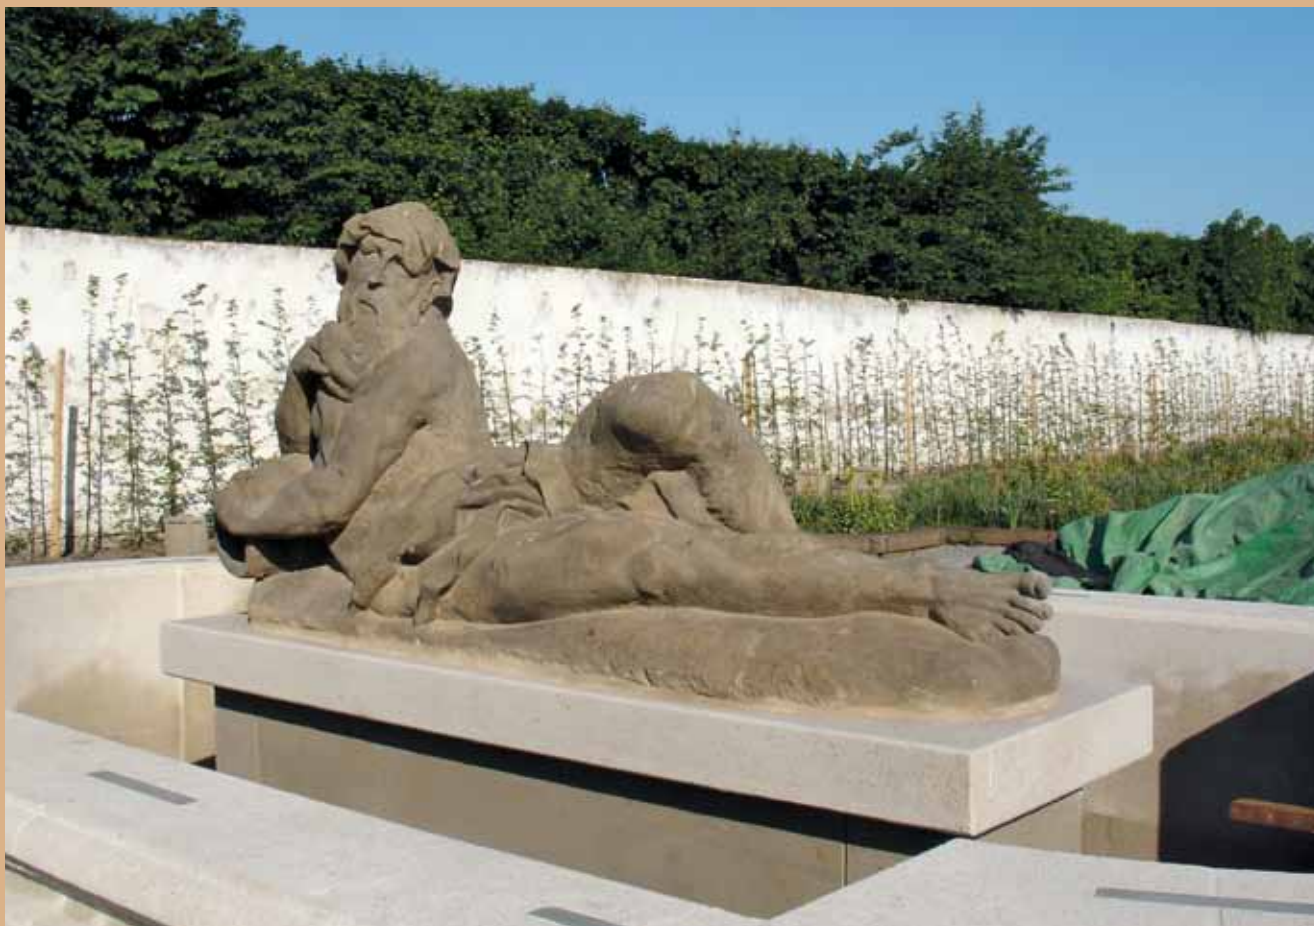
Detail sochy Neptuna – stav po restaurování

Socha římského boha moře Neptuna je posazena na kamenné fontáně. Plastika prošla náročným restaurováním již v roce 2000, realizovány tak byly pouze dílčí práce. Čištění se prováděla pouze ručně, následovalo zpevnění organokřemičitými konsolidanty, drobná doplnění minerálními tmely, barevná retuš a hydrofobizace. K osazení sochy na kašnu se užilo čepů z chromniklové nerez oceli.

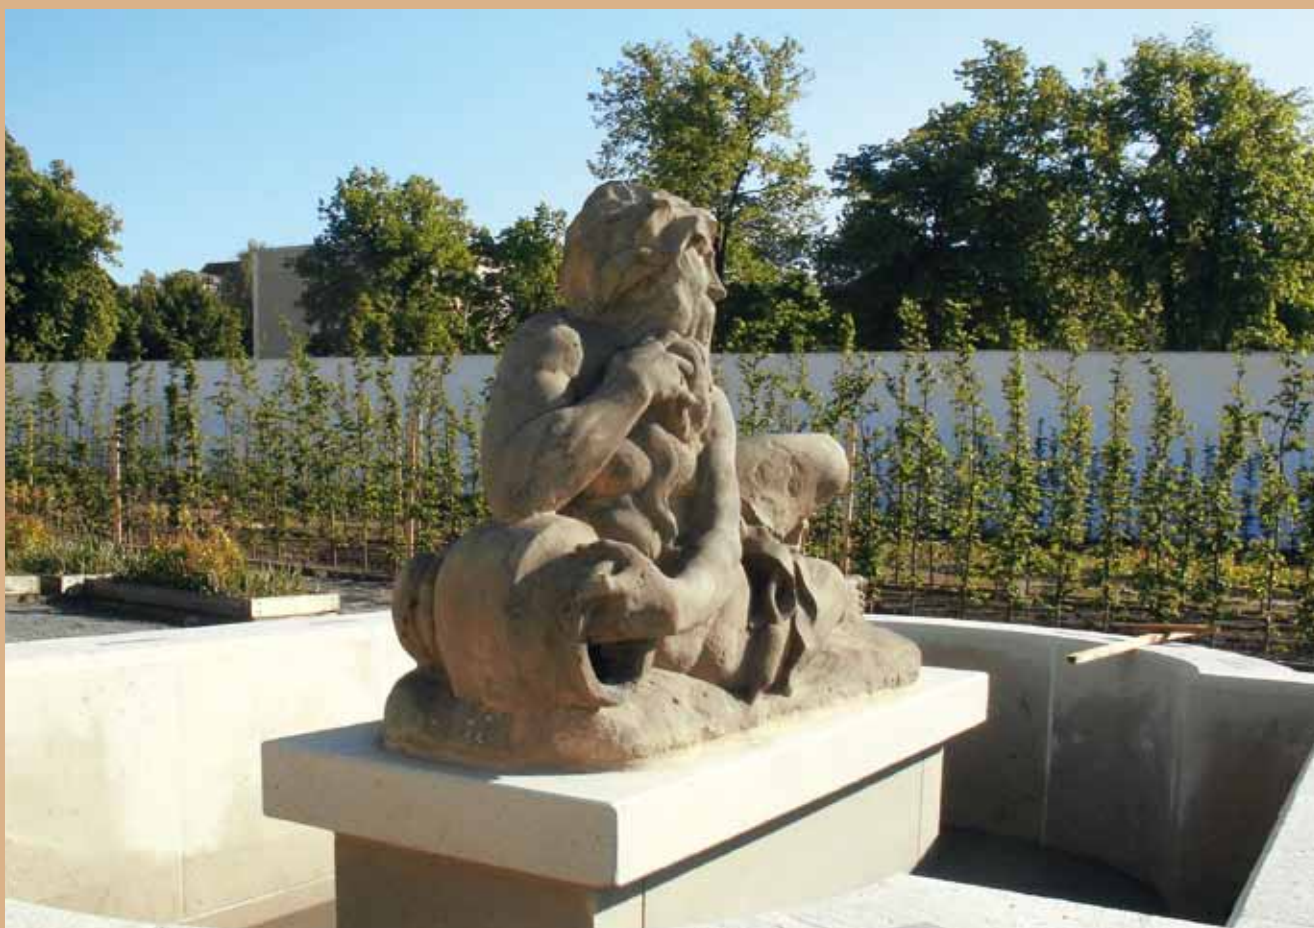
Socha Neptuna – zadní část po restaurování

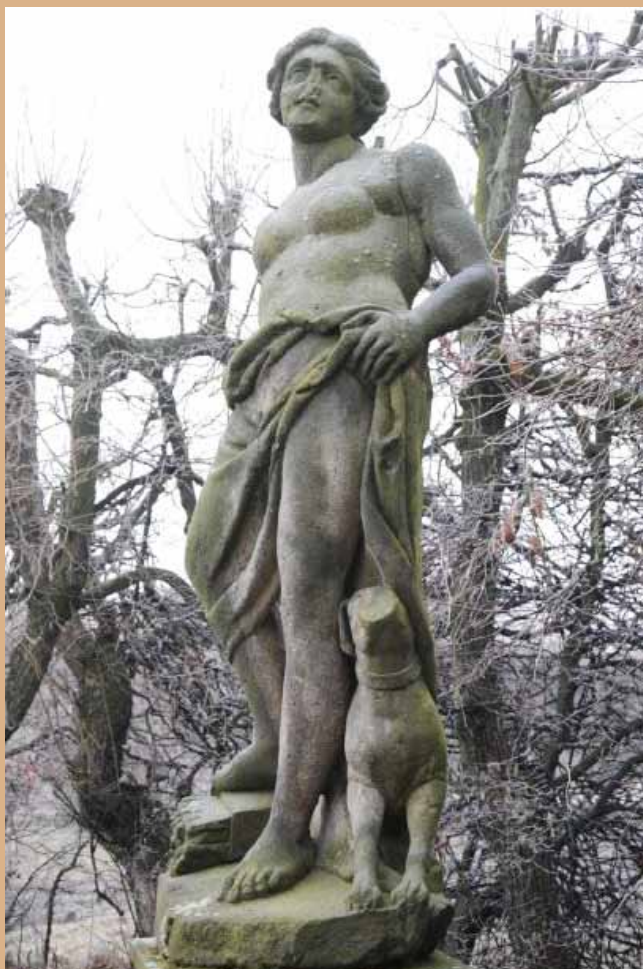
Plastika byla pokryta silnou krustou, v jemných detailech se projevoval celkový úbytek povrchové modelační vrstvy. Hmota vykazovala ztráty soudržnosti a řadu trhlin v zadní části a na hlavě Diany. Cílem restaurátorů bylo zajistit výrazné zpomalení působnosti vnějších podmínek na degradaci díla. Krusty byly odstraněny mikrotryskáním s alumosilikátovým abrazivem. Následovala konsolidace kamenné hmoty a rekonstrukční práce na chybějících částech. Nutná byla závěrečná hydrofobizace a barevné sjednocení.

Socha Diany před restaurováním

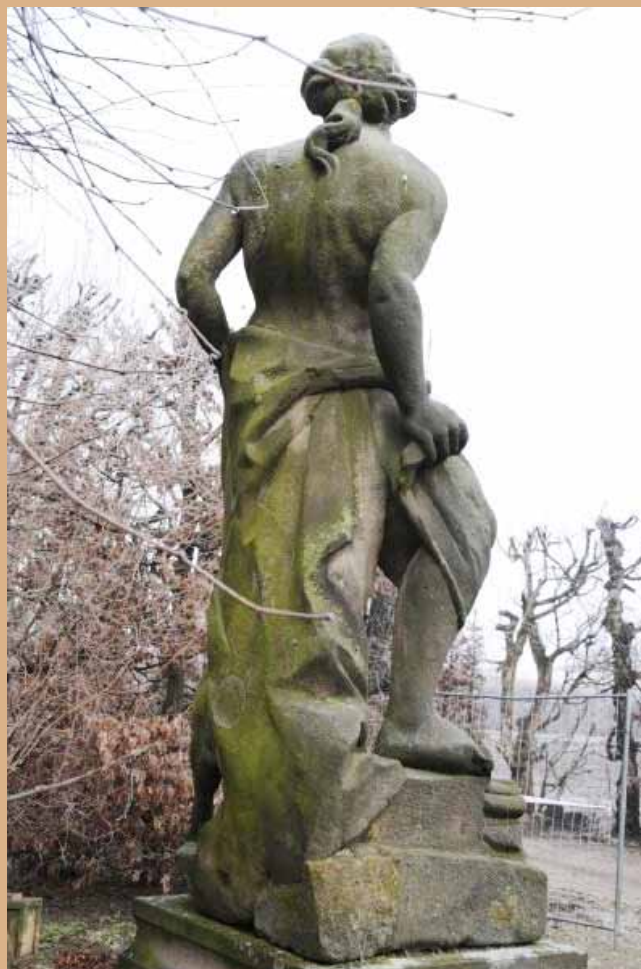
Pohled na zadní část sochy – před restaurováním

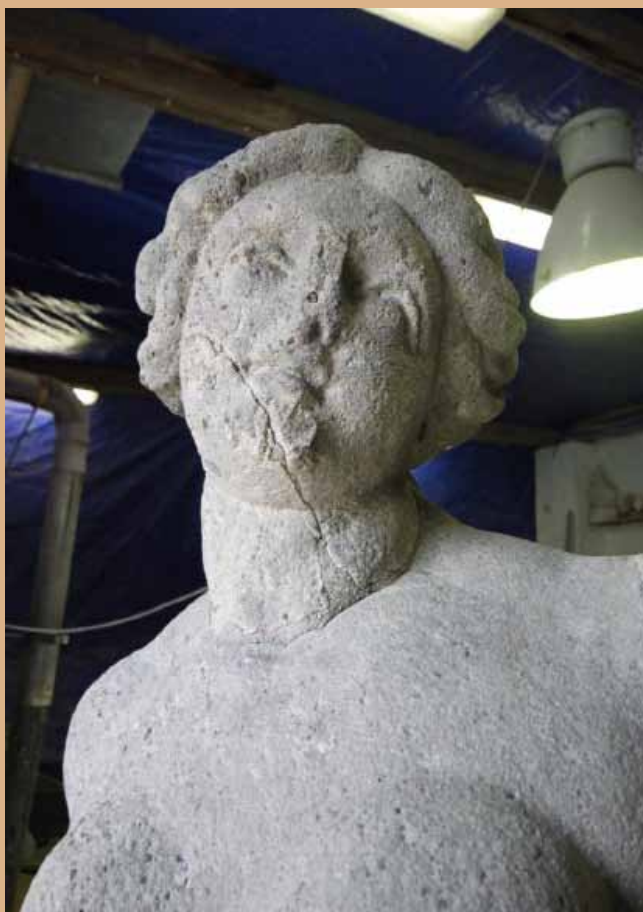
Detail praskliny na tváři bohyně – průběh prací

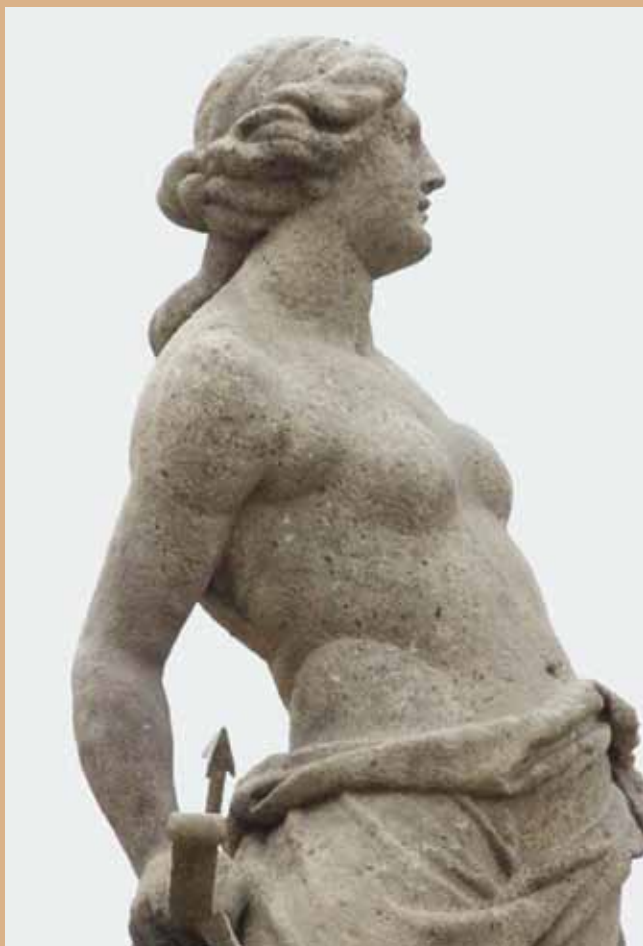
Stav plastiky po restaurování

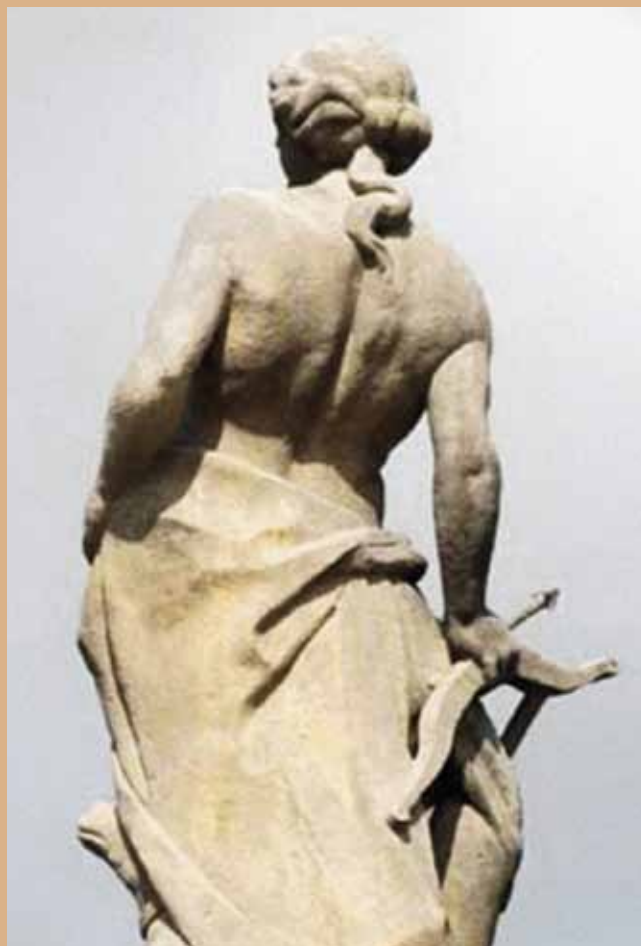
Stav plastiky po restaurování – zadní část

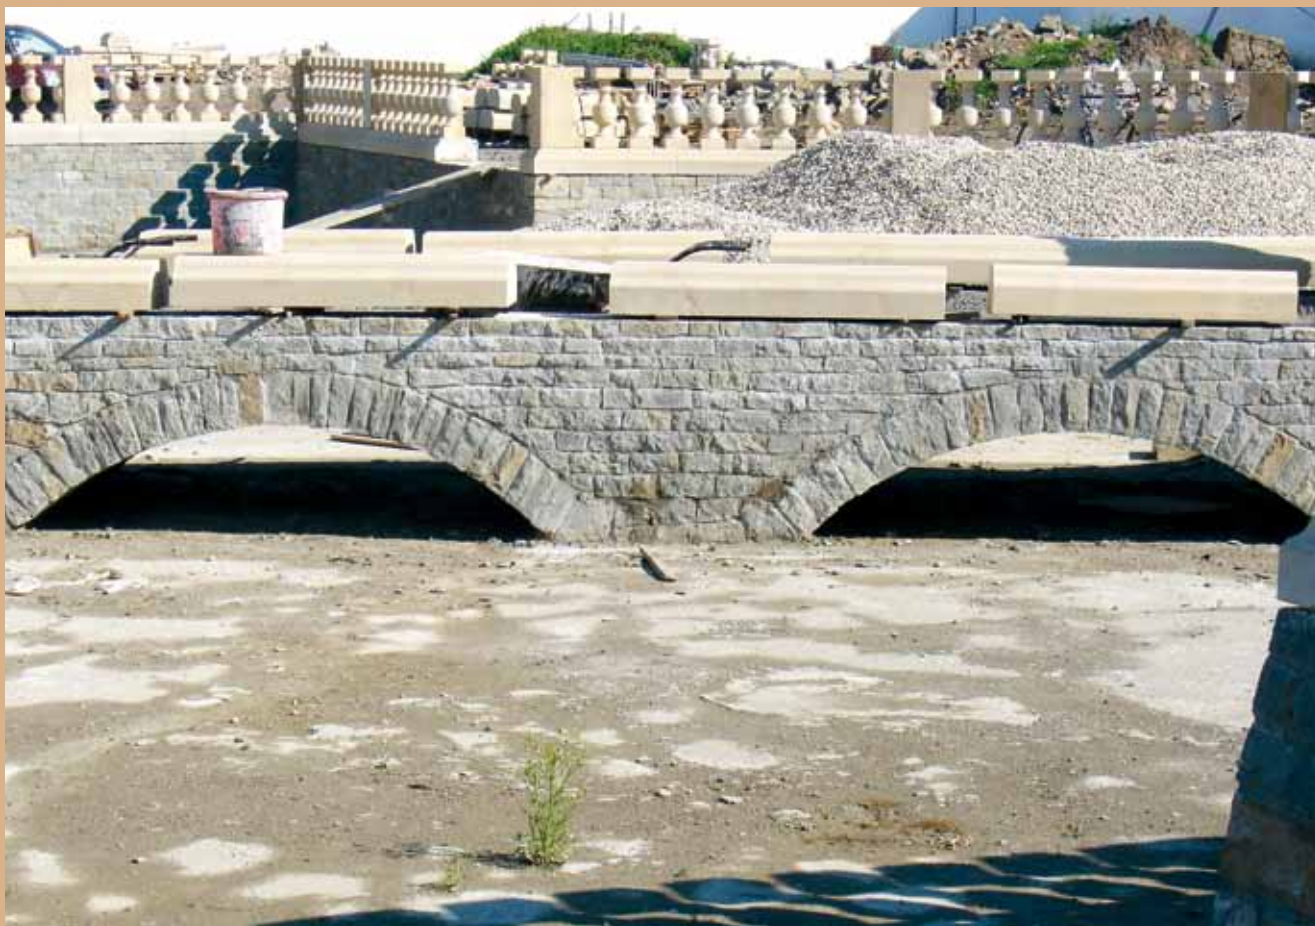
Pokládka kamenné dlažby na mostě vedoucím k Ptáčnici

Repase kamenných portálů, ostění a okenních parapetů byly provedeny v zahradním domku a domku ptáčníka. Objekt Ptáčnice byl opatřen novou kamennou balustrádou, pítkem pro ptáky, schodištěm, novými okenními parapety a kamennou dlažbou na mostě i v okolí Ptáčnice.

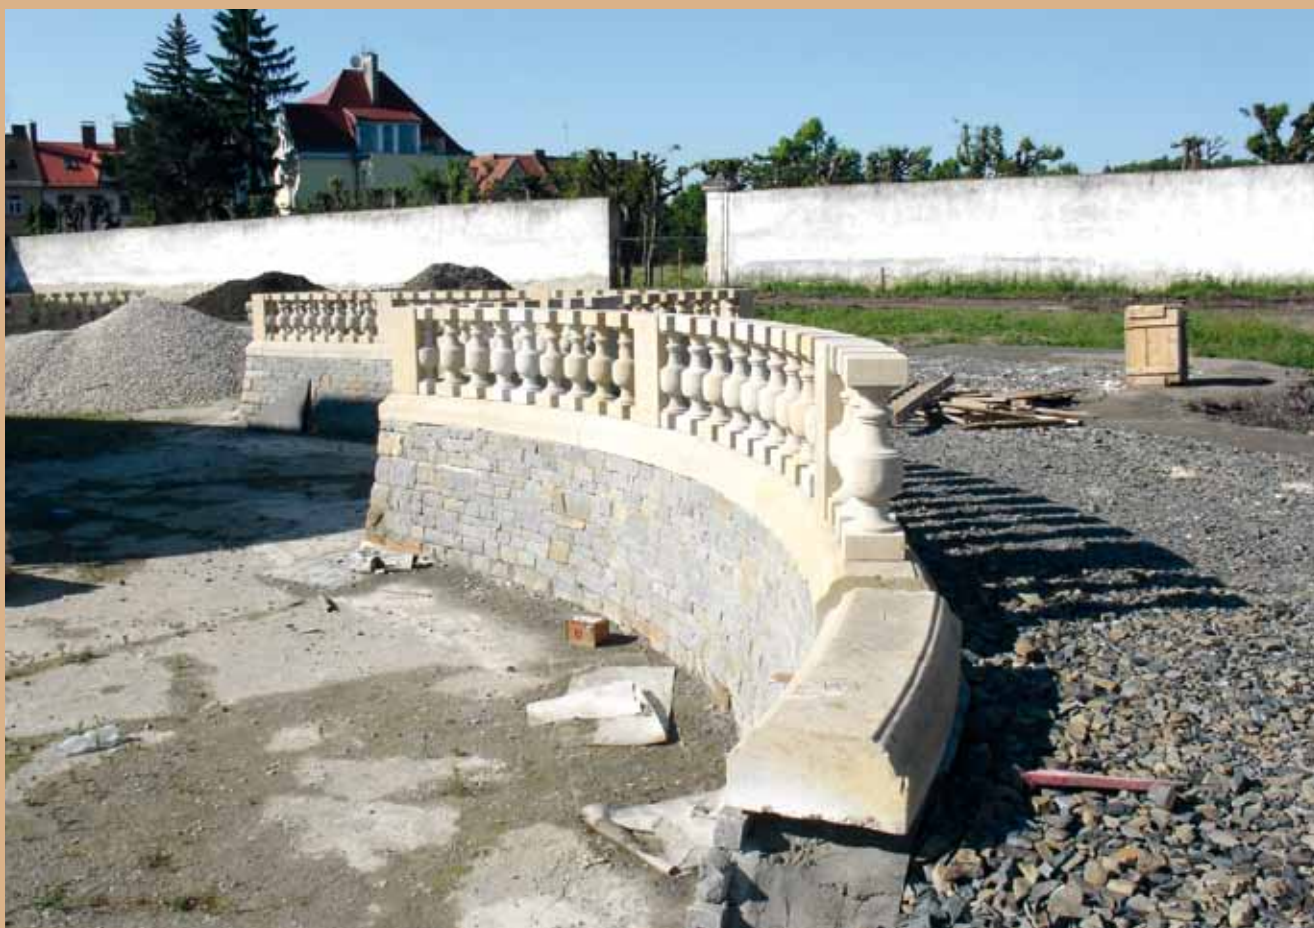
Instalace kamenné balustrády kolem Ptáčníce

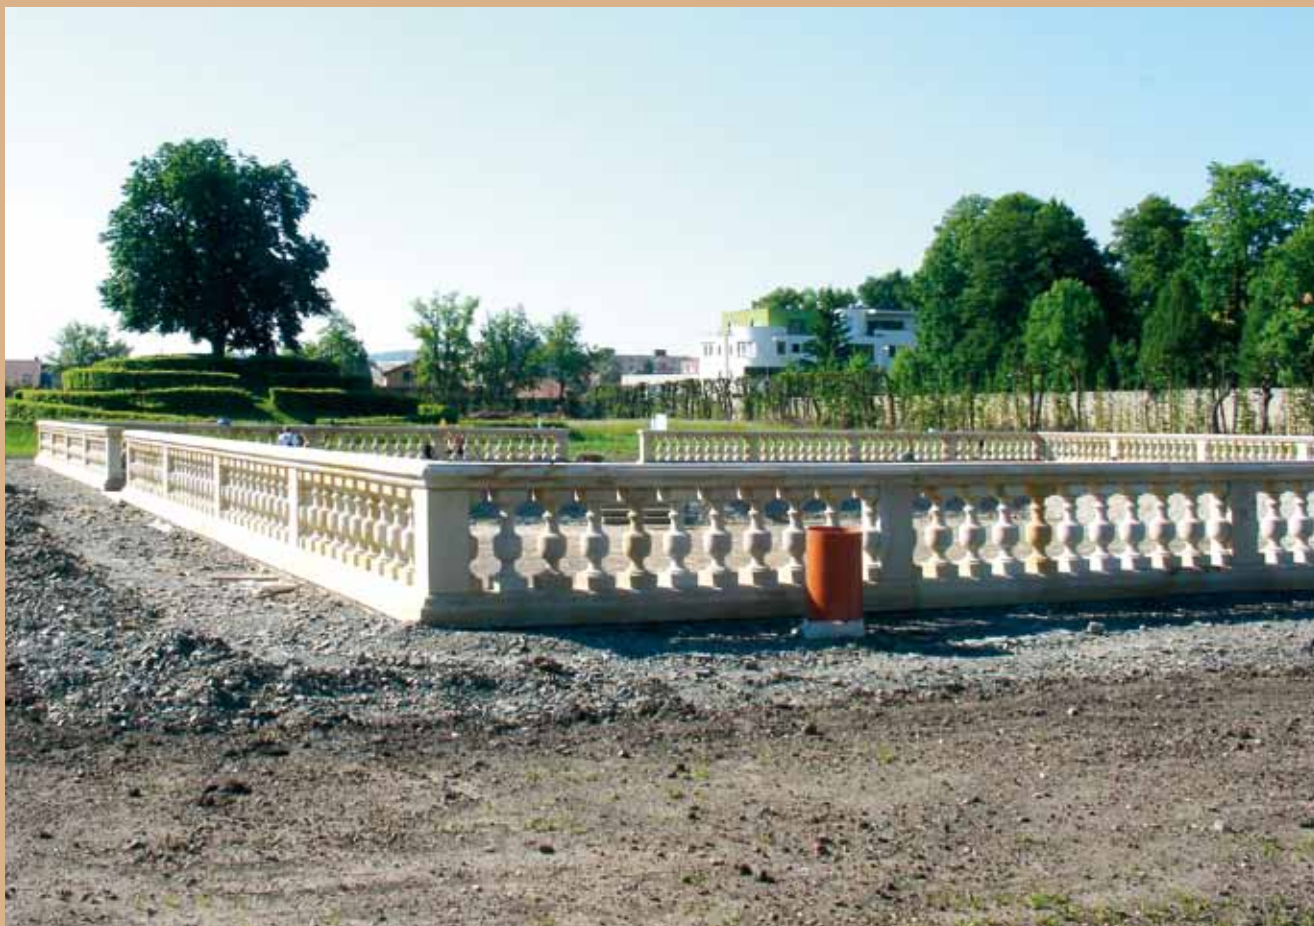
Pstruží rybník zrekonstruovaný na základě původní podoby

Práce prováděné společností GEMA ART GROUP a.s. spočívaly v dodávce a rozsáhlé montáži replik kamenných prvků v celém areálu Květné zahrady. Jednalo se o obnovu Pstružího rybníku – konstrukci vodní nádrže, instalaci kamenného schodiště a zábradlí v podobě balustrády. Celá rekonstrukce byla provedena do původní podoby dle dochované rytiny ze 17. století.

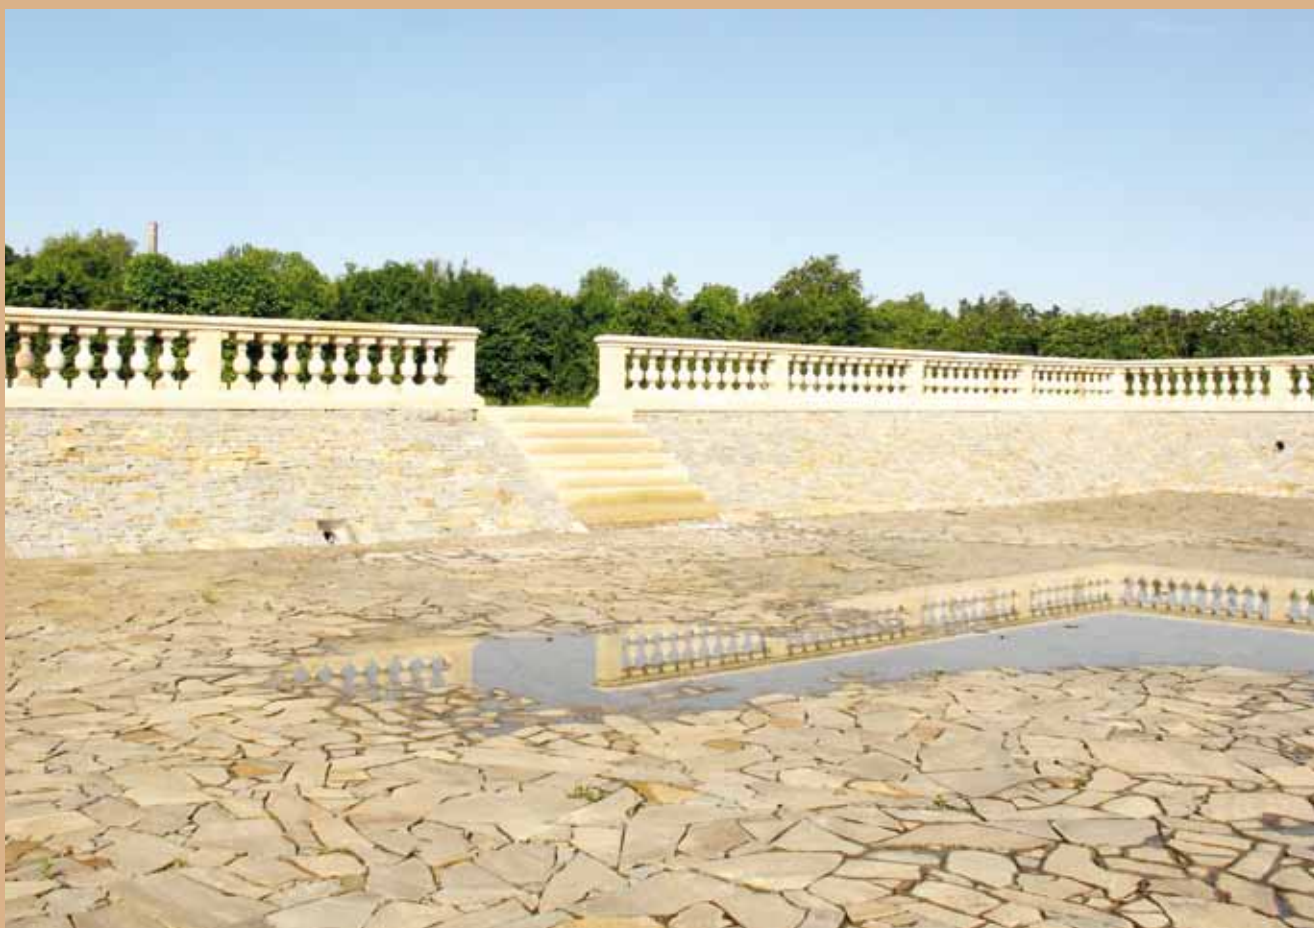
Pstruží rybník – stav těsně před dokončením a napuštěním nádrže
