# MACHOŇOVA PASÁŽ V PARDUBICÍCH

MACHOŇOVA PASÁŽ, TŘÍDA MÍRU Č. P. 60,  
530 06 PARDUBICE

ZHOTOVITEL: GEMA ART GROUP A.S.

REALIZACE: 2011–2013

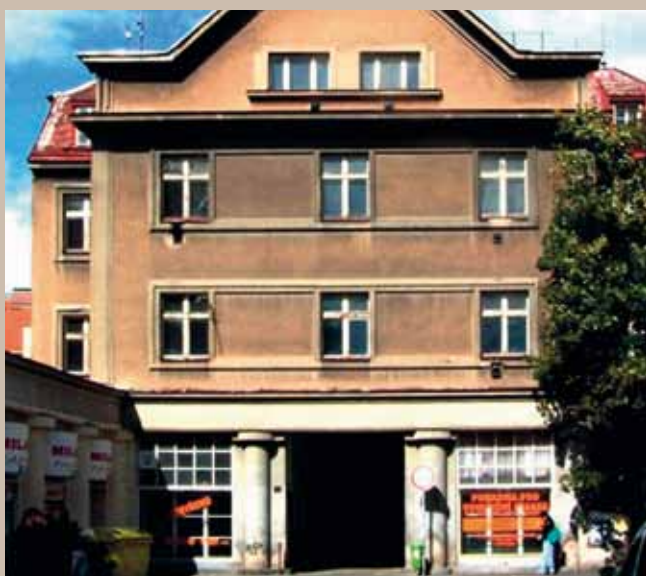
Zadní trakt před rekonstrukcí

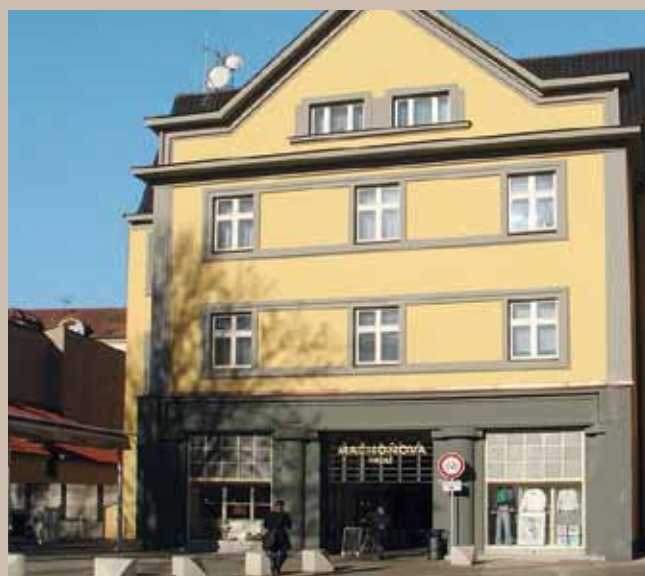
Zadní trakt po rekonstrukci

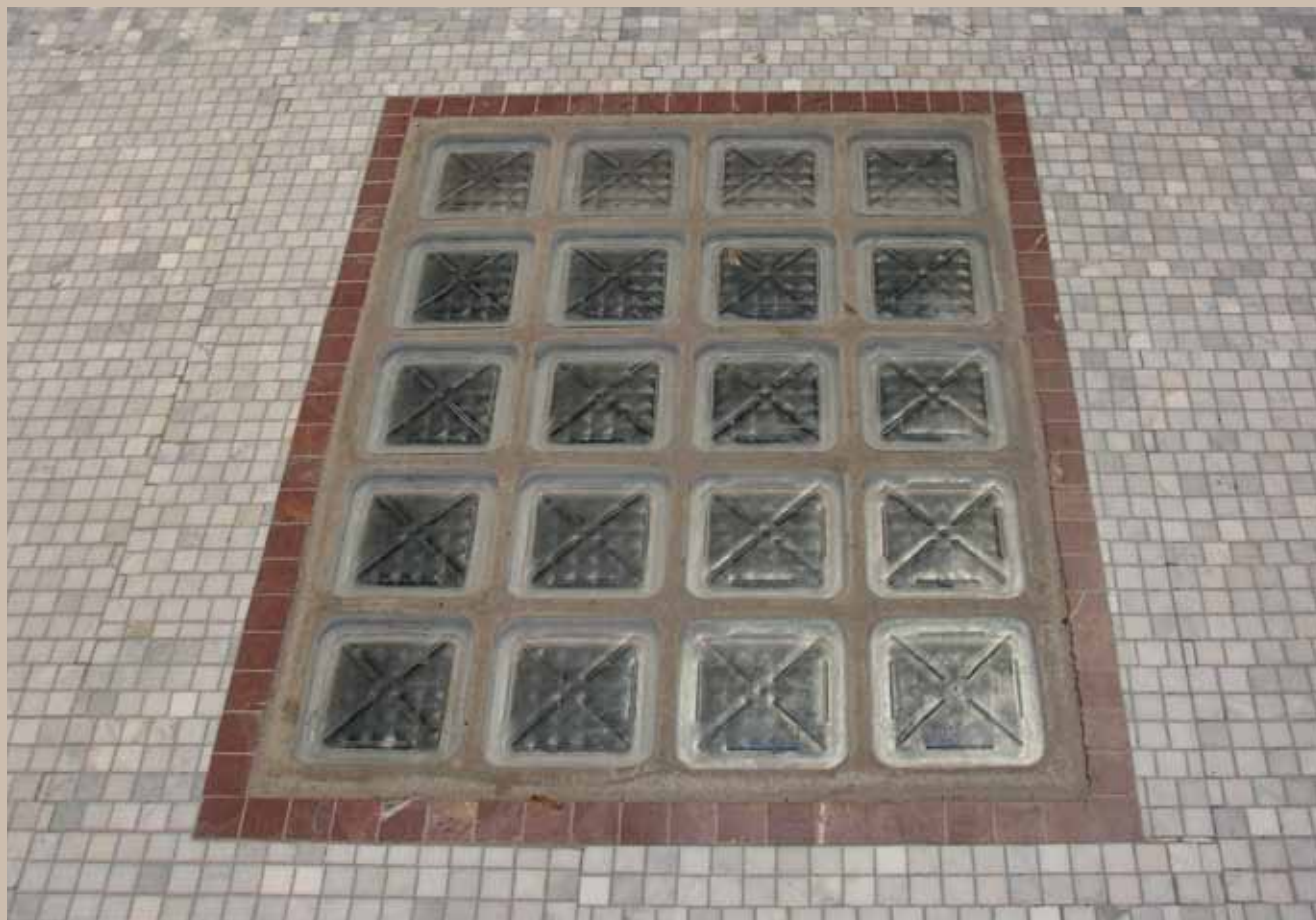
Mozaiková podlaha po rekonstrukci

Jedinečný vzhled pasáže dokreslují mozaikové podlahy, které byly vytvořeny z tříbarevných krychliček různých velikostí. Bílé, žluté a červené krychličky jsou vyskládány do obdélných obrazců.

Mozaiková podlaha byla značně poškozená a v minulosti mnohokrát opravená nevhodně zvoleným materiálem: keramickou dlažbou, betonem, částmi cihel. Vzhledem ke stupni poškození, bylo rozhodnuto provést její kompletní výměnu.

Rekonstrukce původní mozaikové podlahy byla provedena do sebemenších detailů a na základě přesného zaměření původního vzoru obrazců.

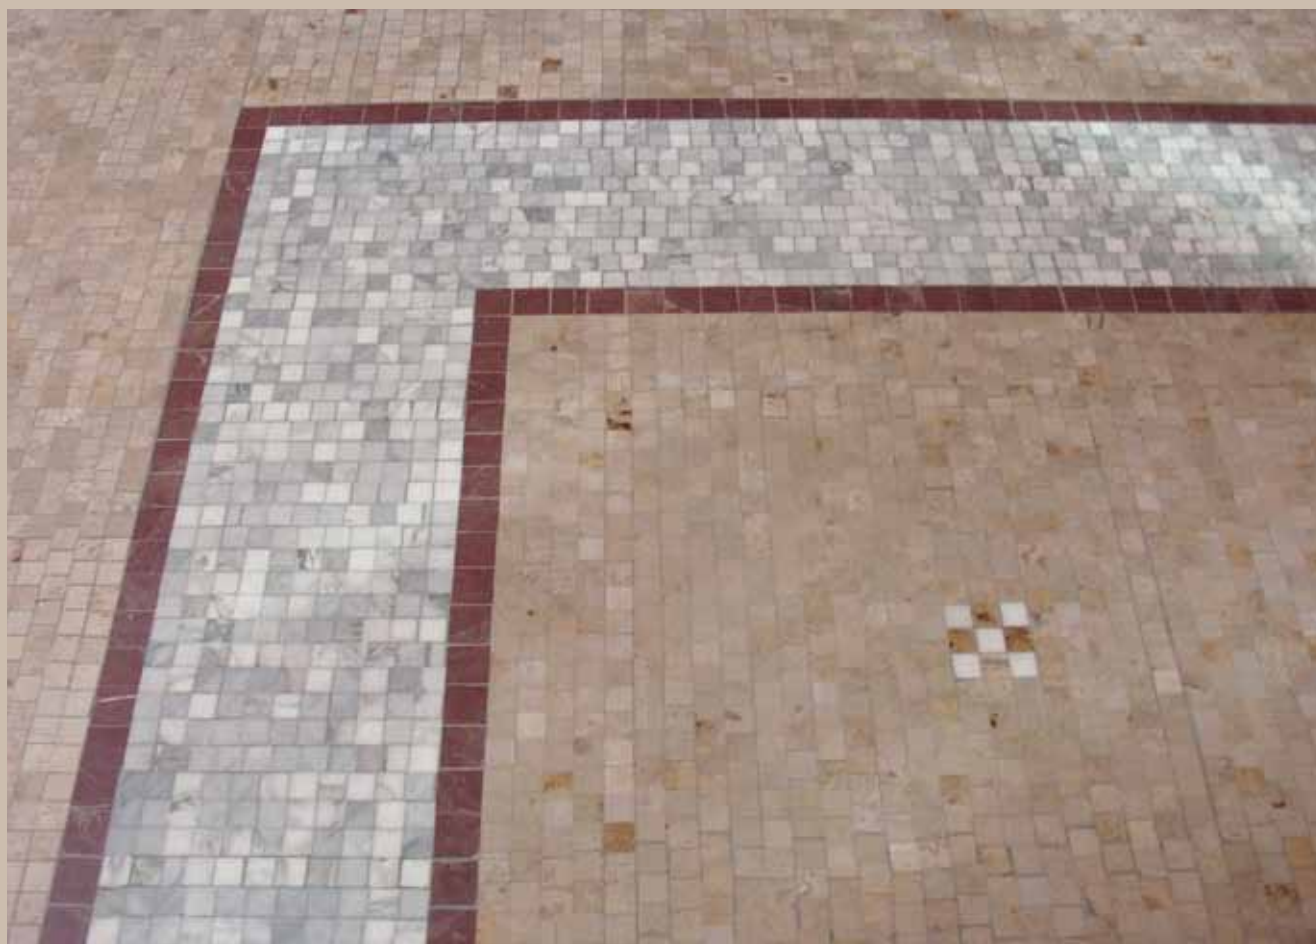
Mozaiková podlaha – stav po rekonstrukci

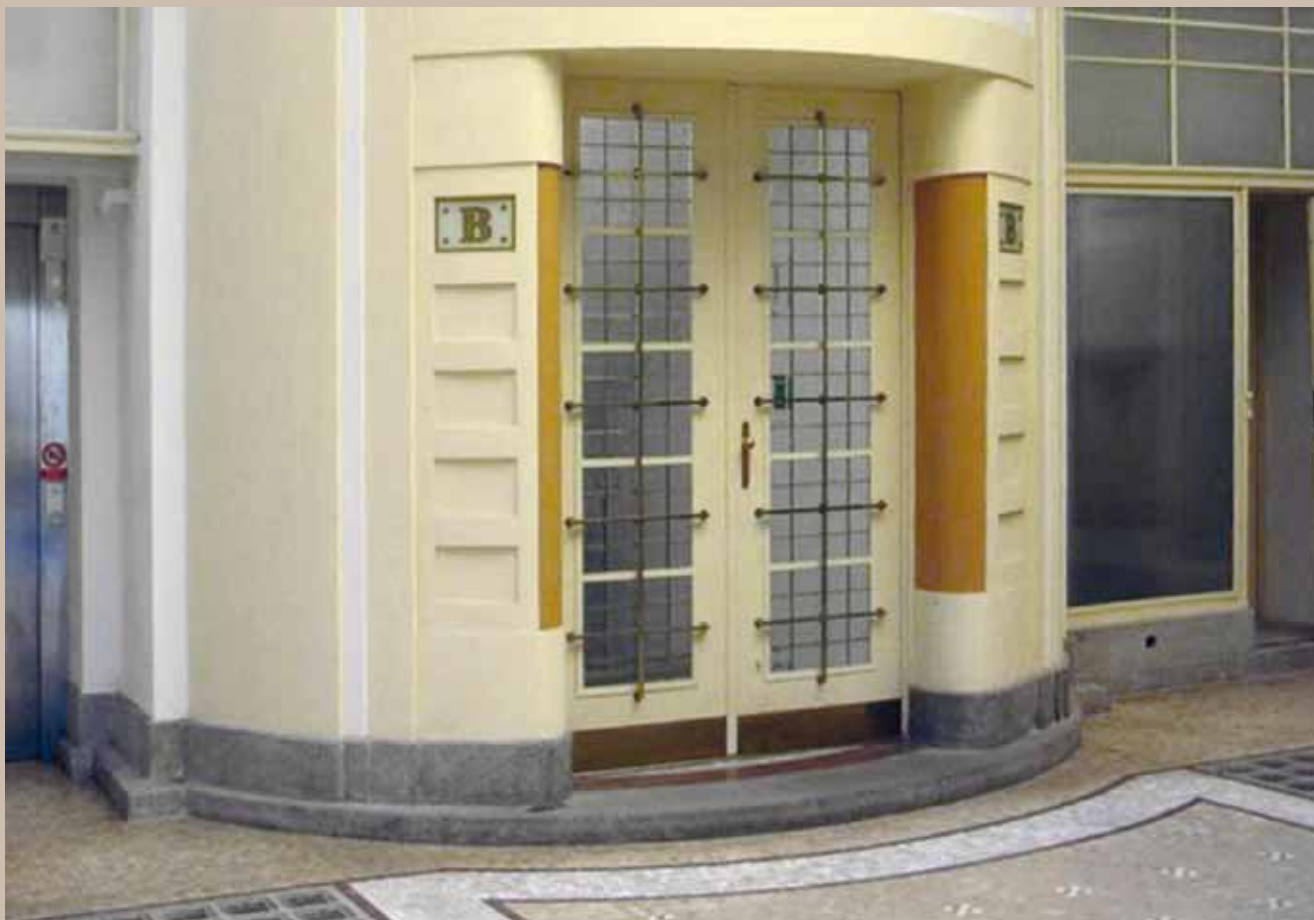
Žulové sokly – stav po restaurování

Součástí prací byla též obnova žulových soklů lemujících mozaikovou podlahu pasáže. Sokl tvoří v místech vchodů do jednotlivých obchodů vstupní schod vytvořený z umělého kamene. Právě umělý kámen vykazoval nejvyšší stupeň degradace v podobě trhlin a silného znečištění.

Povrch se nejprve očistil pomocí tlakové páry, v nejkritičtějších místech se přistoupilo k mechanickému a chemickému čištění. Trhliny byly zainjektovány, chybějící části dotmelovány. Tmelené části bylo nutné dále patinovat. Chybějící žulové části soklu odborníci nahradili nejvhodnější kopii a opticky doladili s okolím.

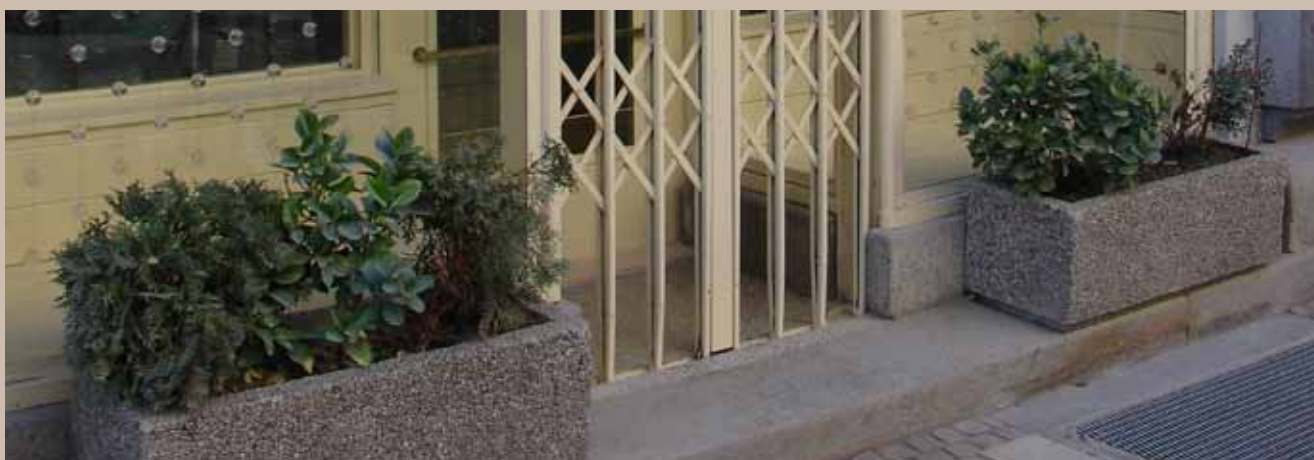
Žulové sokly – stav po restaurování

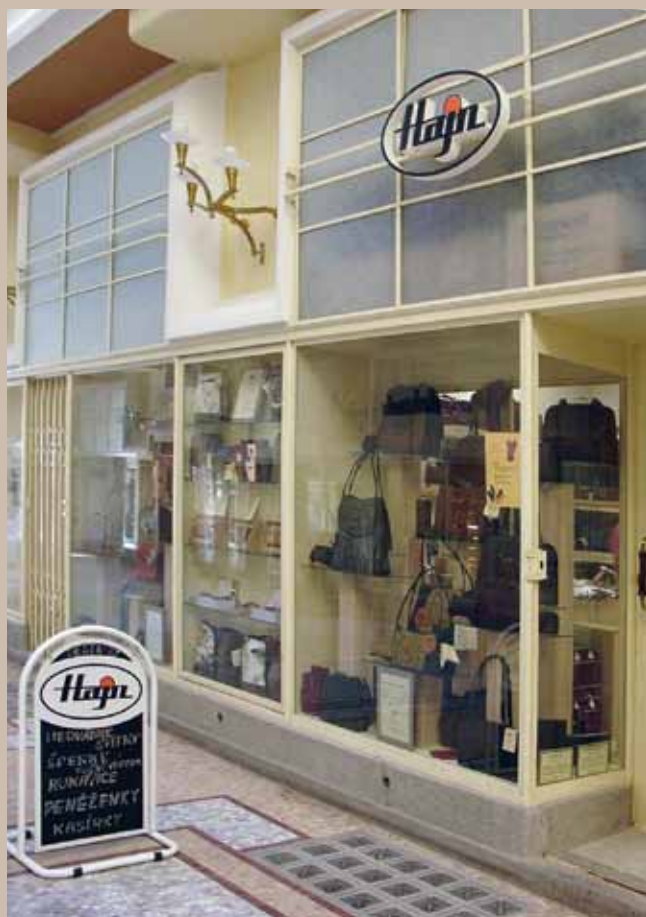
Replika prvorepublikové podoby dřevěných výkladců

Odborníci z řad GEMA ART GROUP a.s. se dále podíleli na obnově původního vzhledu dřevěných prvků. Dřevěné části výkladců podtrhovaly prvorepublikovou atmosféru místa, během let však byla většina zničena a nahrazena neestetickými kopiemi.

V průběhu rekonstrukce byly zhotoveny identické dřevěné kopie těchto původních výkladců, a to na základě dochované dvojice originálů.

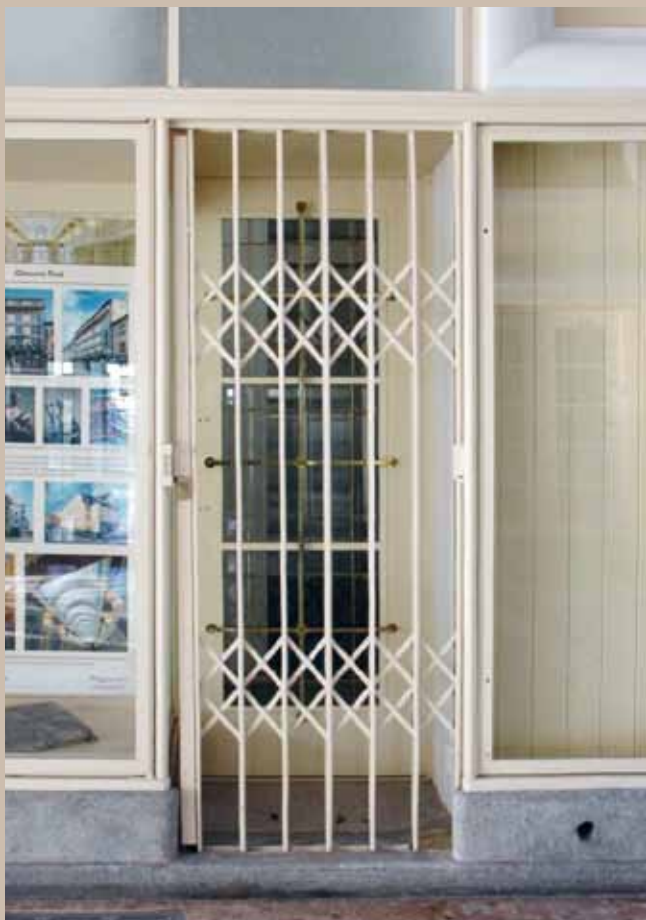
Nůžkové mříže

Zámečnické práce a restaurování kovových prvků se týkalo především kovových částí výkladců – tedy: ocelových konstrukcí výkladců, nůžkových mříží, mosazných mříží vstupních dveří, původních zámků u vitrín a ocelových nadsvětlíků s větracími okénky.

V řadě případů se tyto kovové prvky nedochovaly, proto bylo i v tomto případě nutné přistoupit ke zhotovení kopií dle zbytku dochovaných originálů.

Několik původních ocelových dveří a konstrukcí výkladců bylo pečlivě restaurováno na základě provedeného restaurátorského průzkumu. Po očištění pískováním a za užití roztoku hydroxidu sodného bylo nutné odmastit povrch přípravkem zhotoveným dle starých receptur, které působí proti oxidaci. Následovala pasivace a povrchová úprava vrchními nátěry. Součástí prací byla montáž skleněných vitráží.

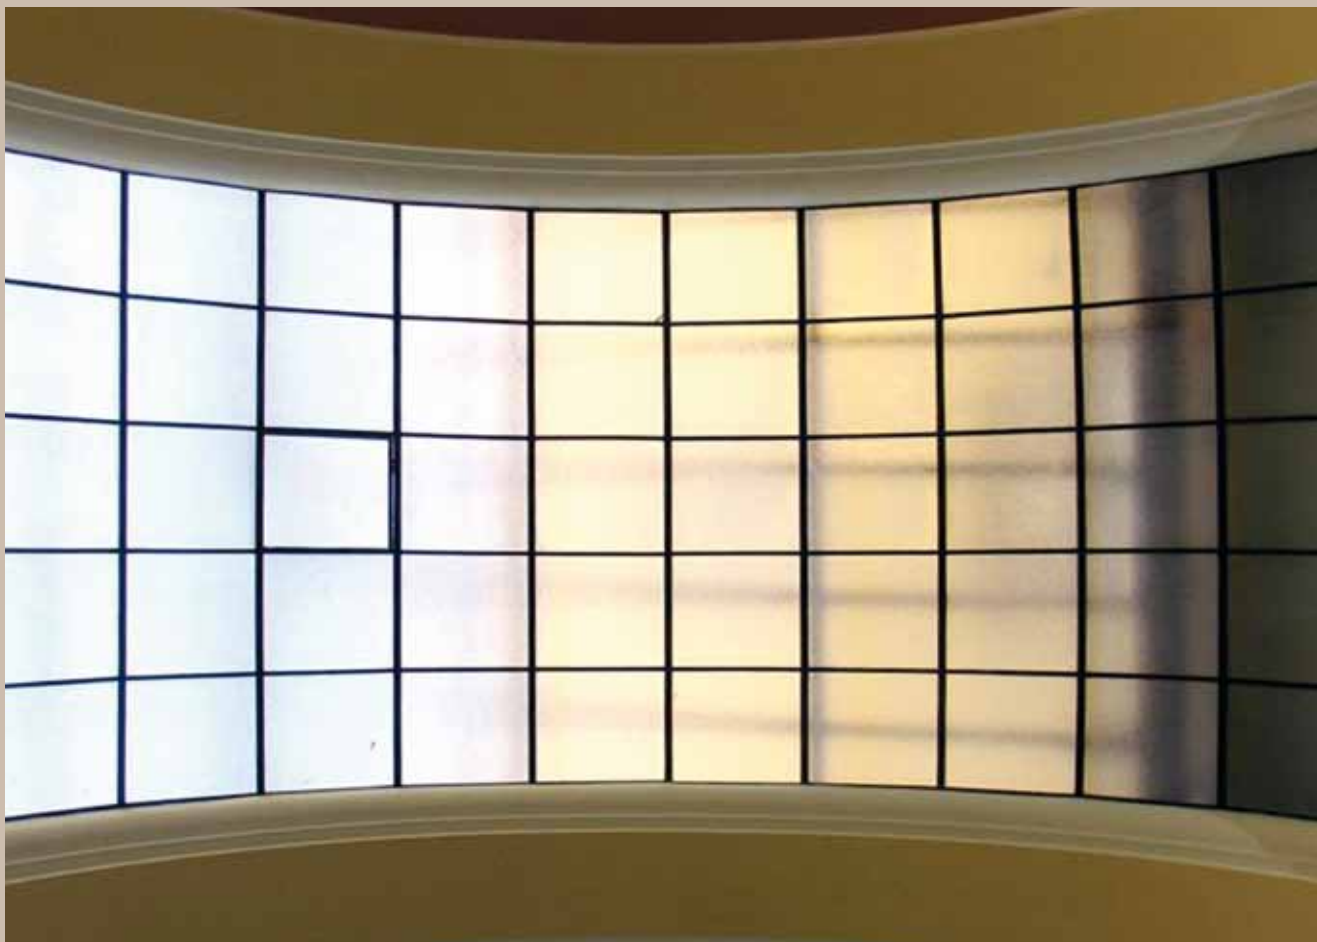
Okno pasáže s kovovou mřížkou – stav po restaurování

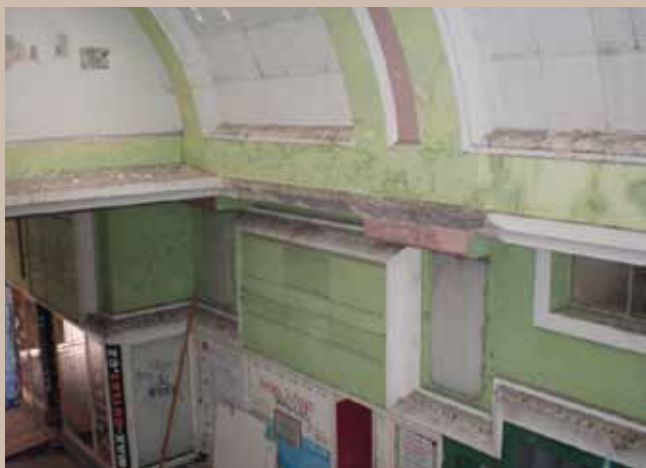
Interiér pasáže před rekonstrukcí

Práce zahrnovaly veškerou úpravu štukové výzdoby a stěn uvnitř Machoňovy pasáže. Během restaurátorského průzkumu bylo zjištěno, že původní štuková výzdoba byla po celá léta zachována pod novodobými přetěry. Po odstranění těchto nevhodných nátěrů se započalo s vlastní obnovou. Odtržená místa byla podchycena injektážemi a zpevněním materiálu. V případě silného narušení byly profilace nahrazeny kopií. Škrábance a drobnější poškození byly odborně retušovány. Následovalo broušení do exaktního hladkého povrchu. Barevné pojednání se řešilo na základě původního vzhledu z dvacátých let 20. století.

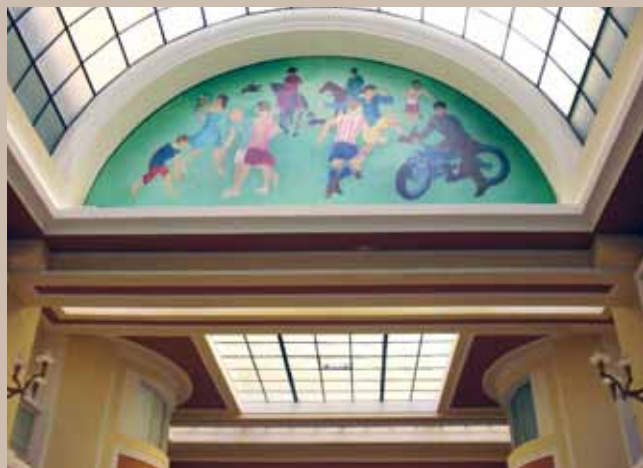
Luneta v pasáži- nástěnná malba po restaurování

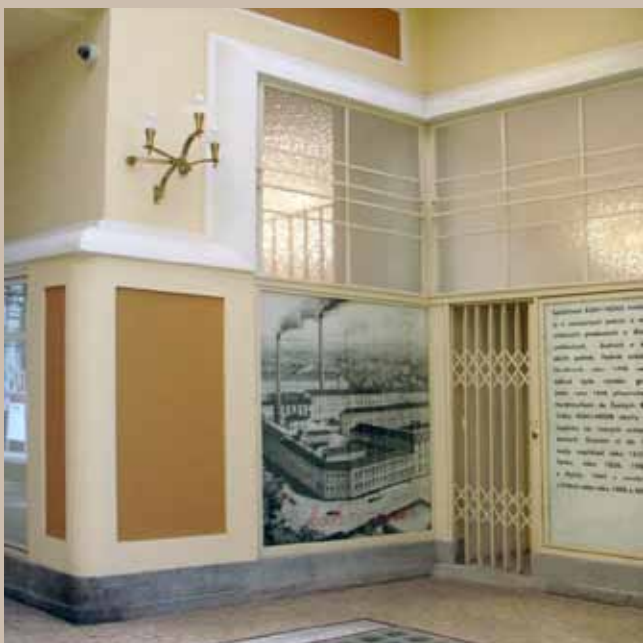
Celkový pohled na štukové prvky
